PREFEITURA MUNICIPAL DE UBÁ

MAPEAMENTO DAS
ÁREAS DE RISCO NO
MUNICÍPIO DE UBÁ

COORDENADORIA MUNICIPAL DE PROTEÇÃO E DEFESA CIVIL
ÚLTIMA ATUALIZAÇÃO: 25 DE AGOSTO DE 2020

AÇÃO EMERGENCIAL PARA RECONHECIMENTO DE ÁREAS DE ALTO E MUITO ALTO RISCO A MOVIMENTOS DE MASSAS E ENCHENTES

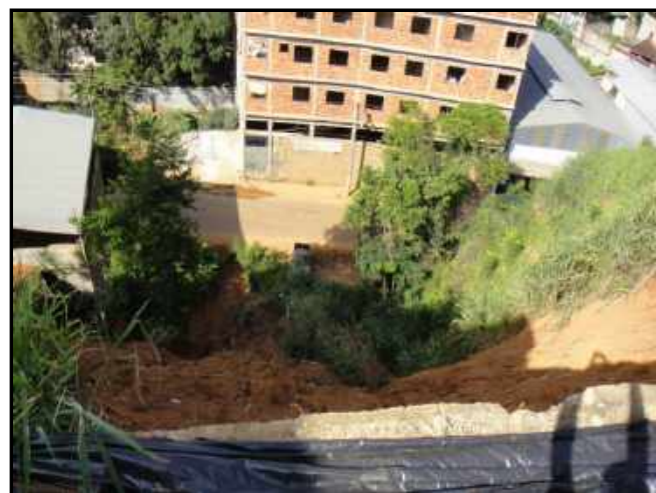
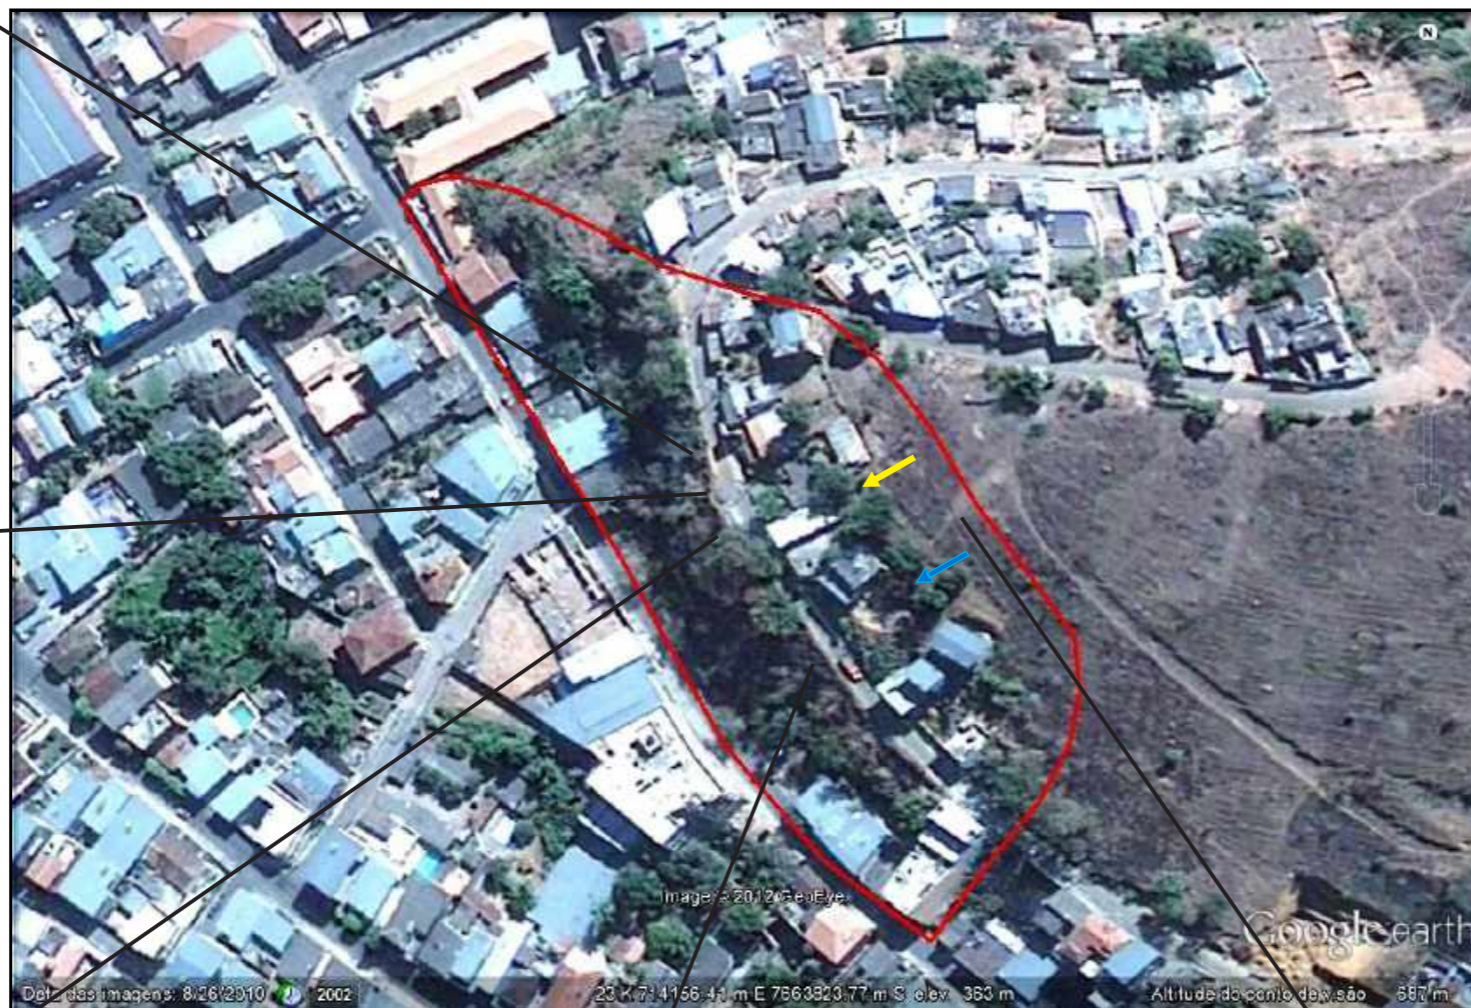
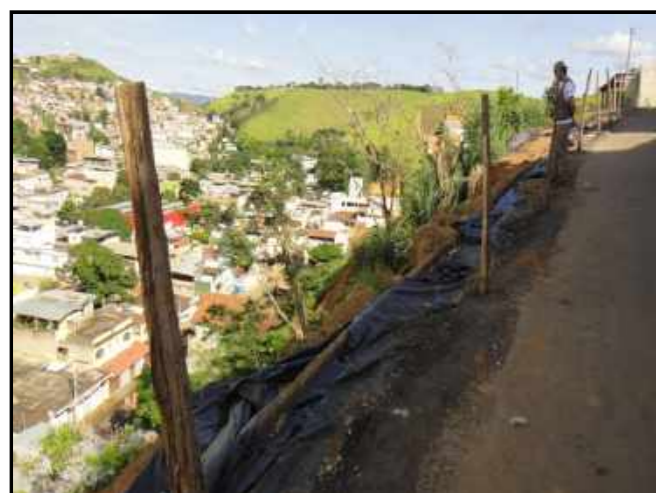
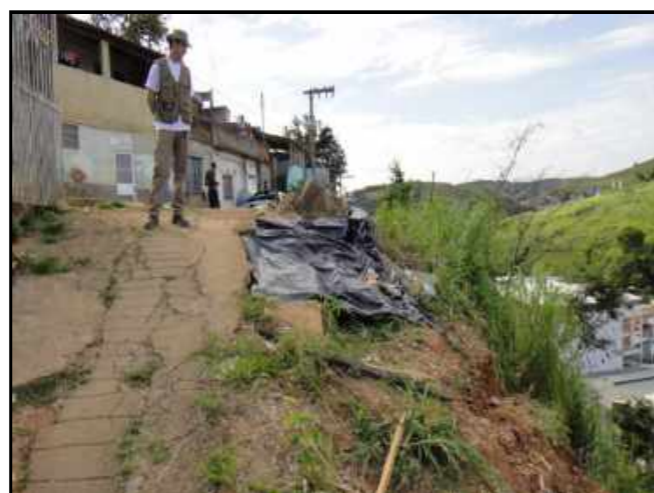
Ubá - MG
Janeiro/2012
Setor MG_UB_SR_01_CPRM
Eldorado
UTM 23 K 714121 E 7663815 N

Descrição: Setor caracterizado por ocupação em corte na base de encosta íngreme, com talude subvertical, muito próximo as casas, com presença de trincas no terreno, degrau de abatimento, e risco remanescente de escorregamento planar instalado em JAN/2012.

Quantidade de casas em risco: 23

Quantidade de pessoas em risco: 92

- Evacuação em eventos extremos e avaliação de possíveis obras de infraestrutura como retaludamento, drenagem e revegetação do local.

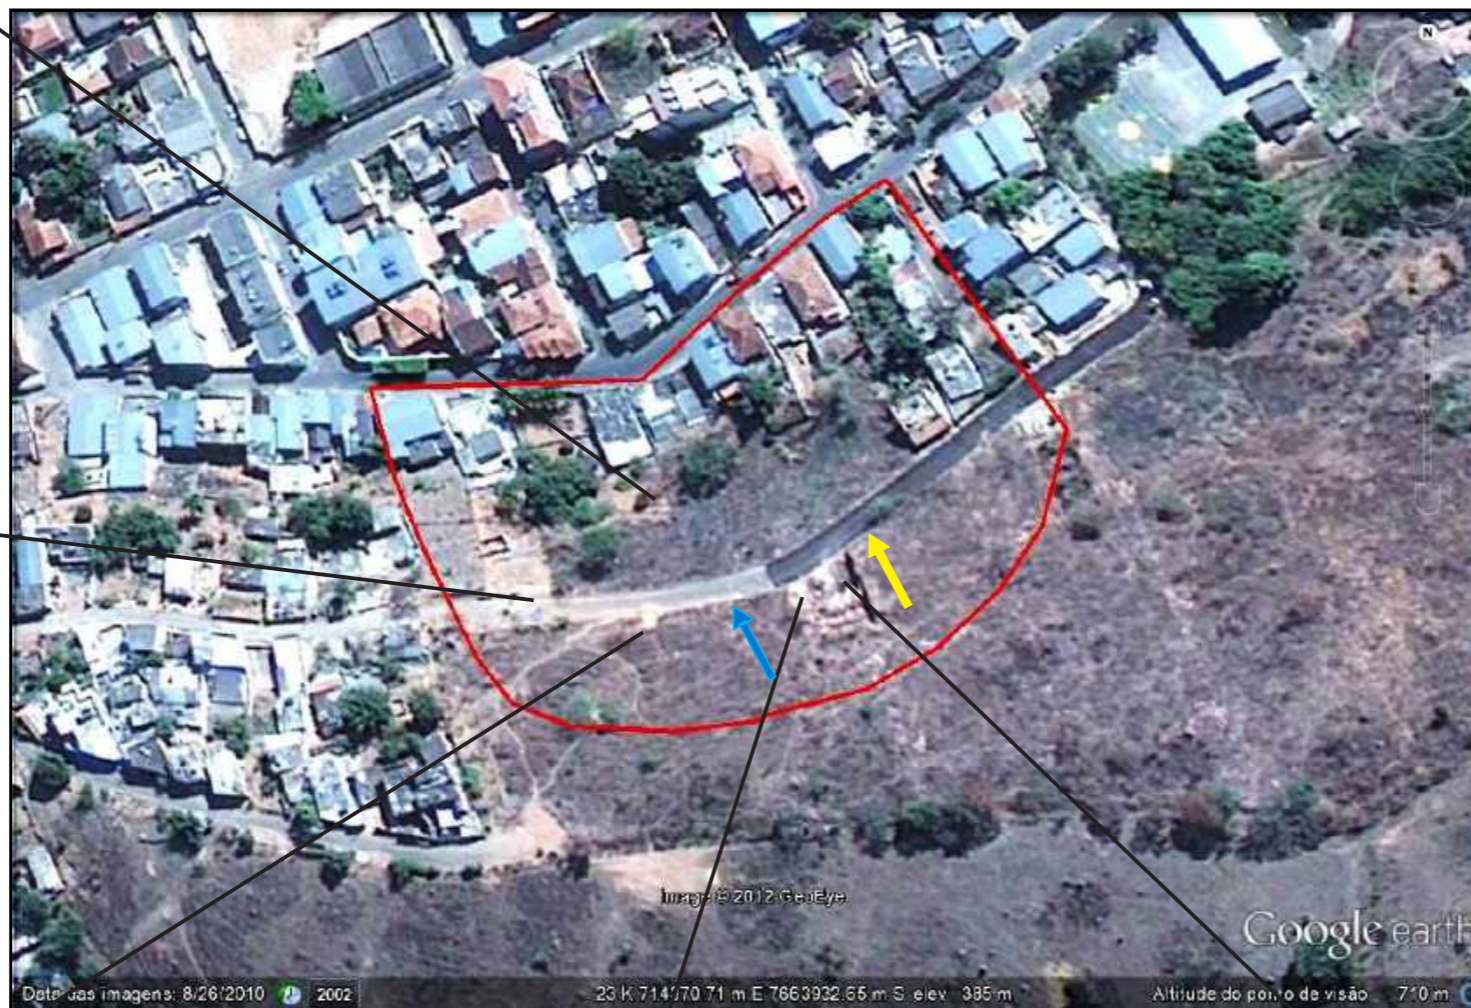
Ubá - MG
Janeiro/2012
Setor MG_UB_SR_02_CPRM
Eldorado
UTM 23 K 714365 E 7663914 N

Descrição: Setor caracterizado por ocupação em corte na base de encosta íngreme, com talude subvertical, muito próximo as casas, com presença de trincas no terreno, degrau de abatimento, e risco possível de escorregamento planar instalado em JAN/2012.

Quantidade de casas em risco: 13

Quantidade de pessoas em risco: 52

- Evacuação em eventos extremos e avaliação de possíveis obras de infraestrutura como retaludamento, drenagem e revegetação do local.

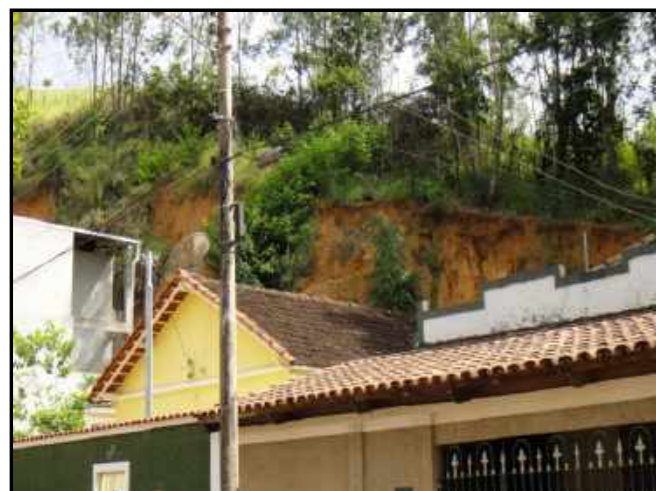
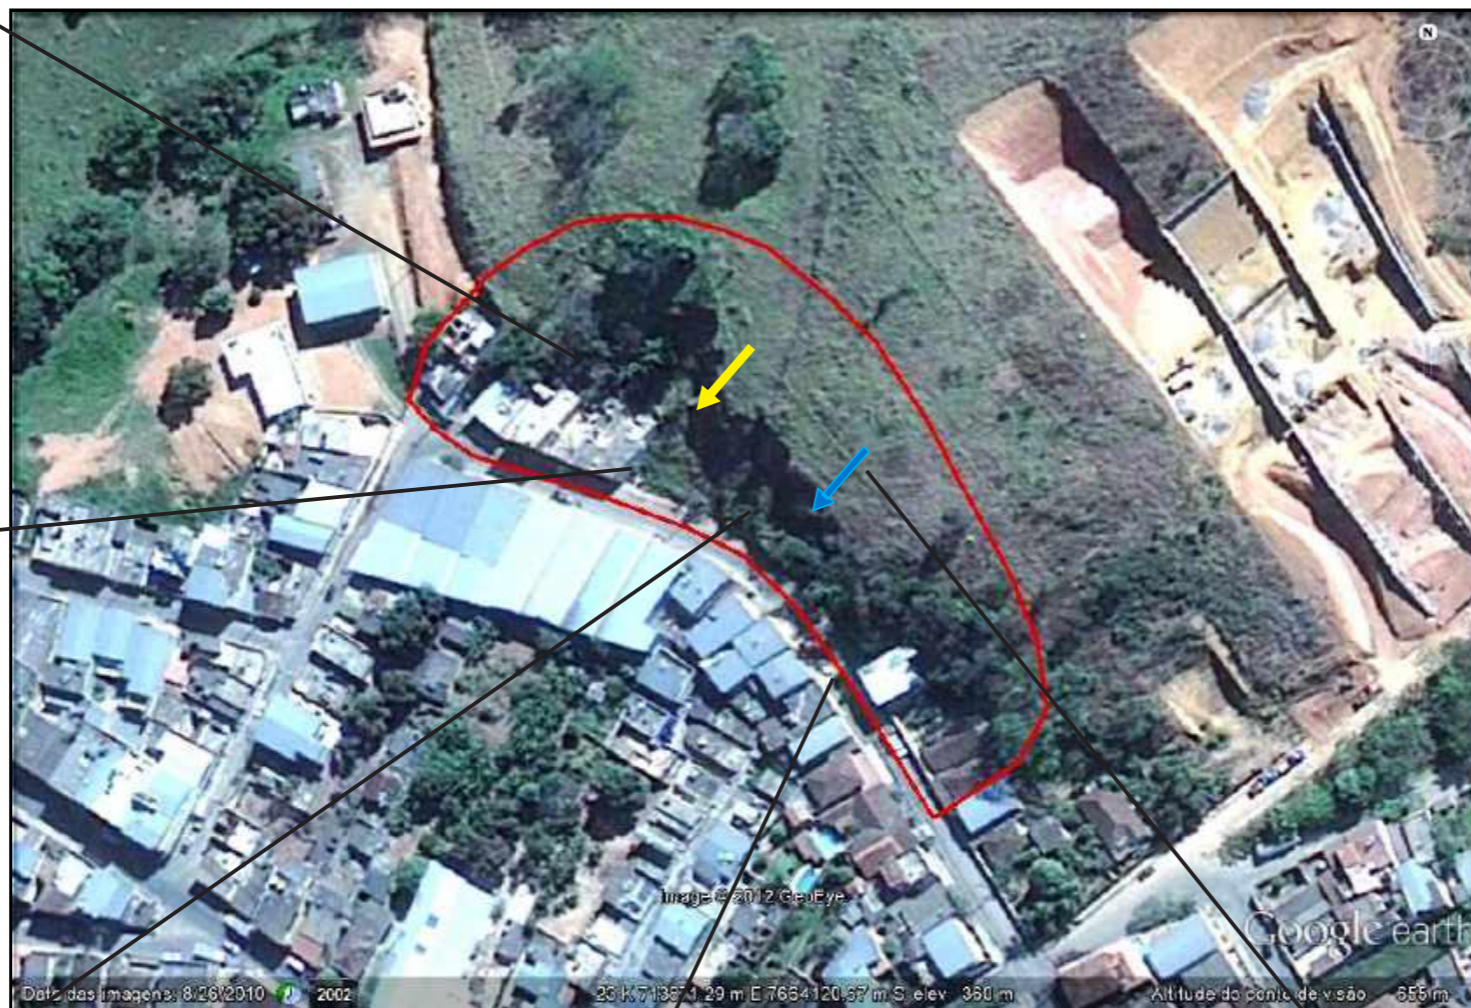
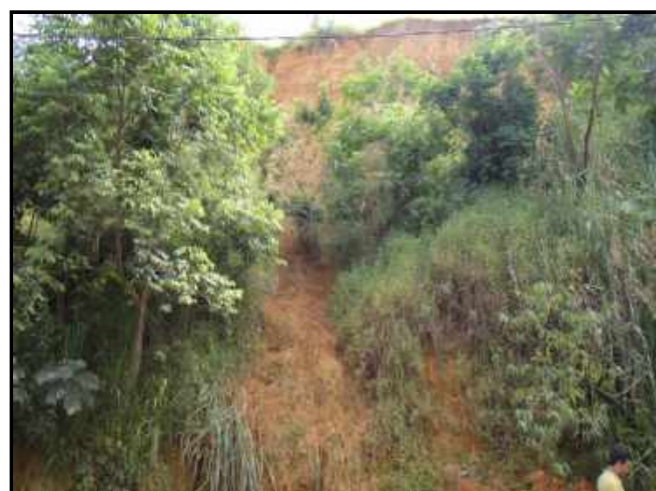
Ubá - MG
Janeiro/2012
Setor MG_UB_SR_03_CPRM
Eldorado
UTM 23 K 713865 E 7664111 N

Descrição: Setor caracterizado por ocupação em corte na base de encosta íngreme, com talude subvertical, muito próximo as casas, com presença de trincas no terreno, degrau de abatimento, e risco remanescente de escorregamento planar instalado em JAN/2012.

Quantidade de casas em risco: 08

Quantidade de pessoas em risco: 32

- Evacuação em eventos extremos e avaliação de possíveis obras de infraestrutura como retaludamento, drenagem e revegetação do local.

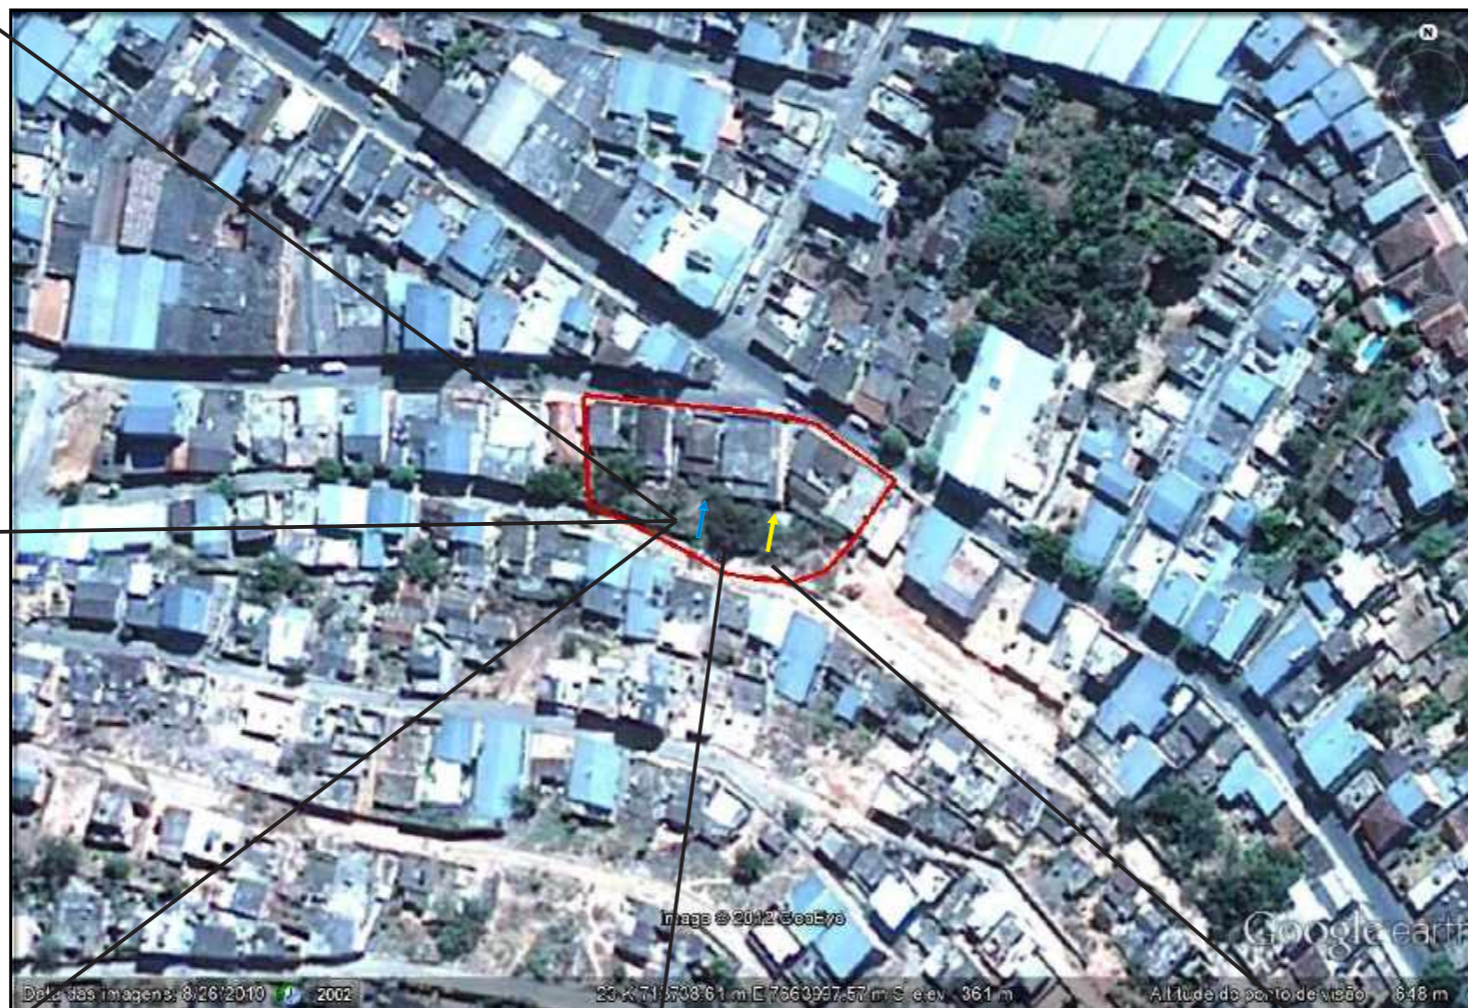
Ubá - MG
Janeiro/2012
Setor MG_UB_SR_04_CPRM
São Domingos
UTM 23 K 713742 E 7663985 N

Descrição: Setor caracterizado por ocupação em corte na base de encosta íngreme, com talude subvertical, muito próximo as casas, com presença de trincas no terreno e degrau de abatimento, e risco remanescente de escorregamento planar instalado em JAN/2012.

Quantidade de casas em risco: 06

Quantidade de pessoas em risco: 24

- Evacuação em eventos extremos e avaliação de possíveis obras de infraestrutura como retaludamento, drenagem e revegetação do local.

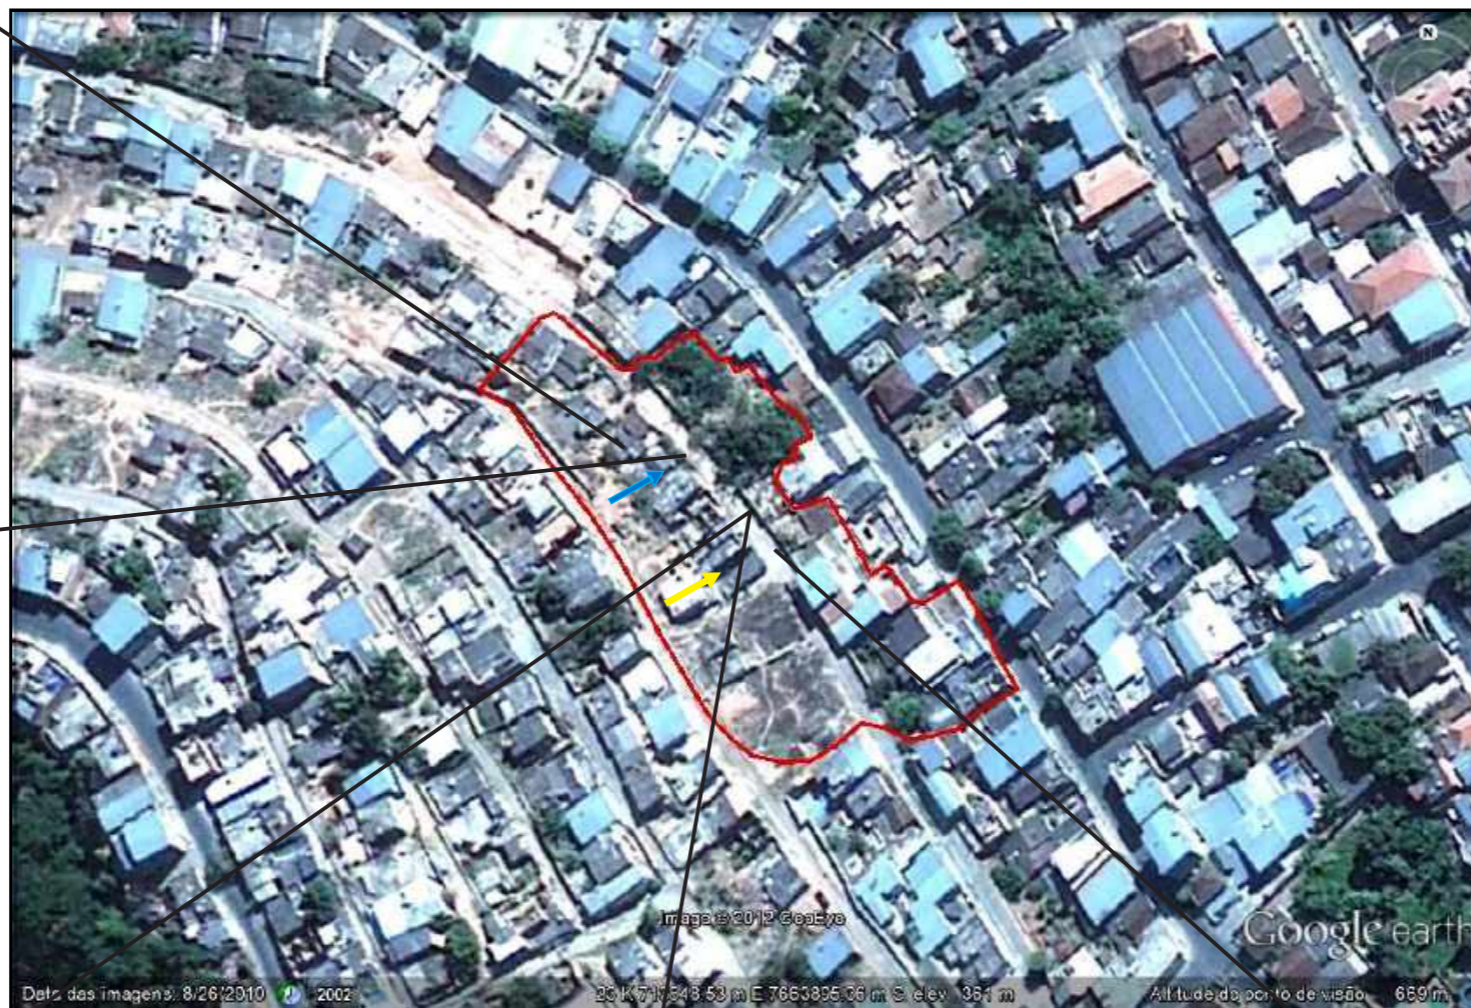
Ubá - MG
Janeiro/2012
Setor MG_UB_SR_05_CPRM
São Domingos
UTM 23 K 713831 E 7663910 N

Descrição: Setor caracterizado por ocupação em corte na base de encosta íngreme, com talude subvertical, muito próximo as casas, com presença de trincas no terreno, e risco remanescente de escorregamento planar instalado em JAN/2012.

Quantidade de casas em risco: 16

Quantidade de pessoas em risco: 64

- Evacuação em eventos extremos e avaliação de possíveis obras de infraestrutura como retaludamento, drenagem e revegetação do local.

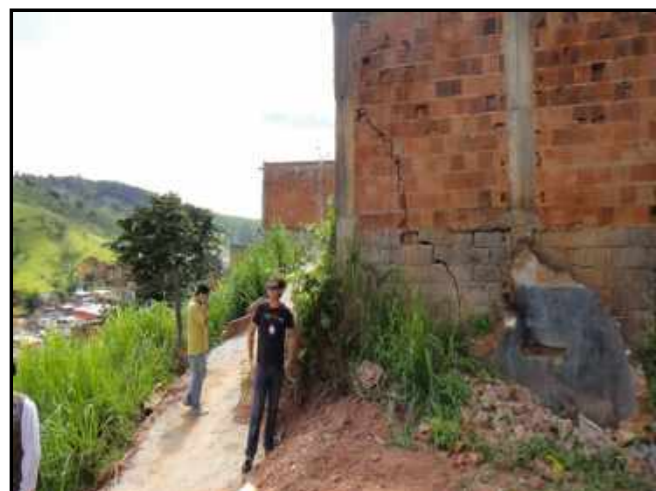
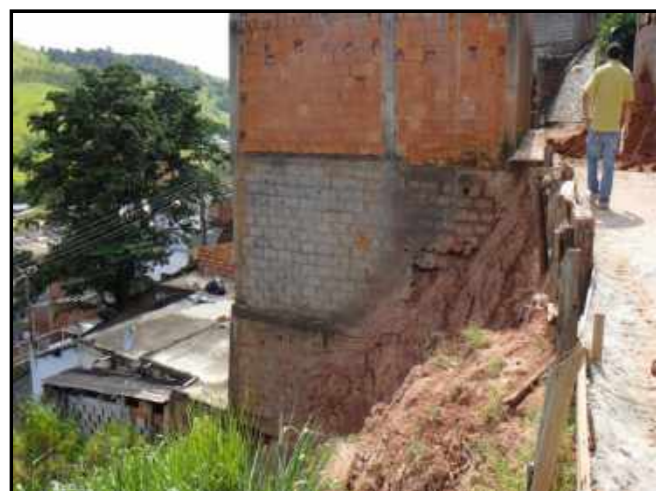
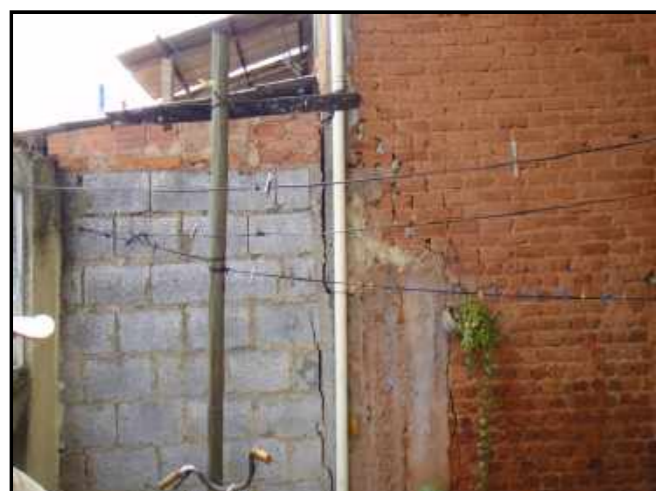
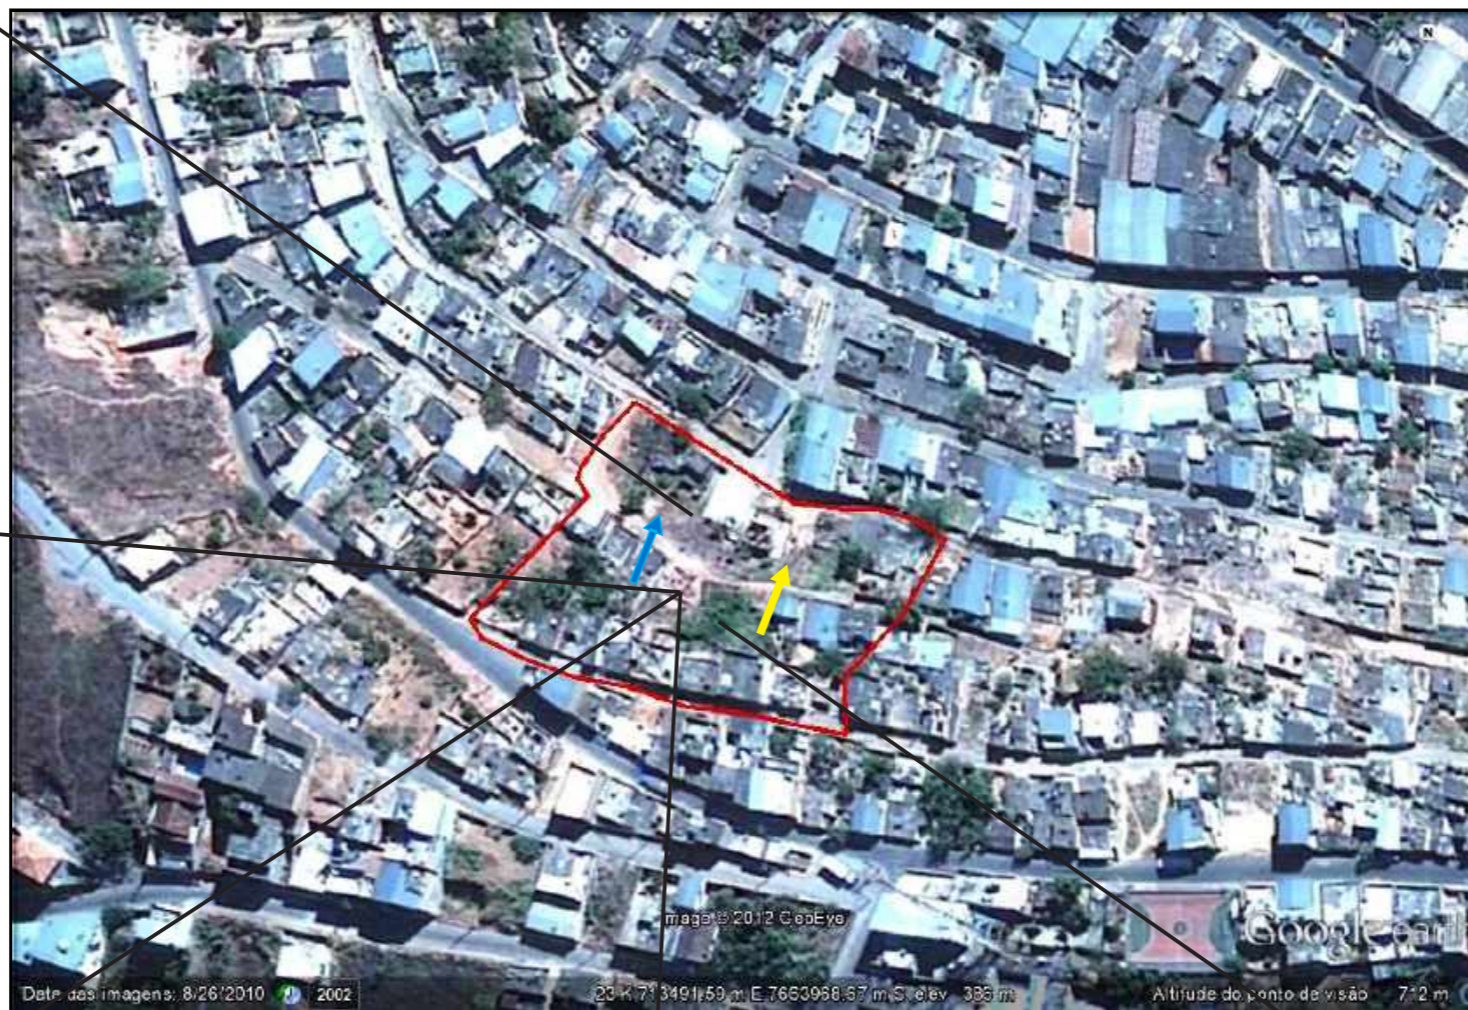
Setor MG_UB_SR_06_CPRM
São domingos
UTM 23 K 713488 E 7663949 N

Descrição: Setor caracterizado por ocupação em corte na base de encosta íngreme, com talude subvertical, muito próximo as casas, com presença de trincas no terreno e nas casas, degrau de abatimento, e risco remanescente de escorregamento planar instalado em JAN/2012.

Quantidade de casas em risco: 23

Quantidade de pessoas em risco: 92

- Evacuação em eventos extremos e avaliação de possíveis obras de infraestrutura como retaludamento, drenagem e revegetação do local.

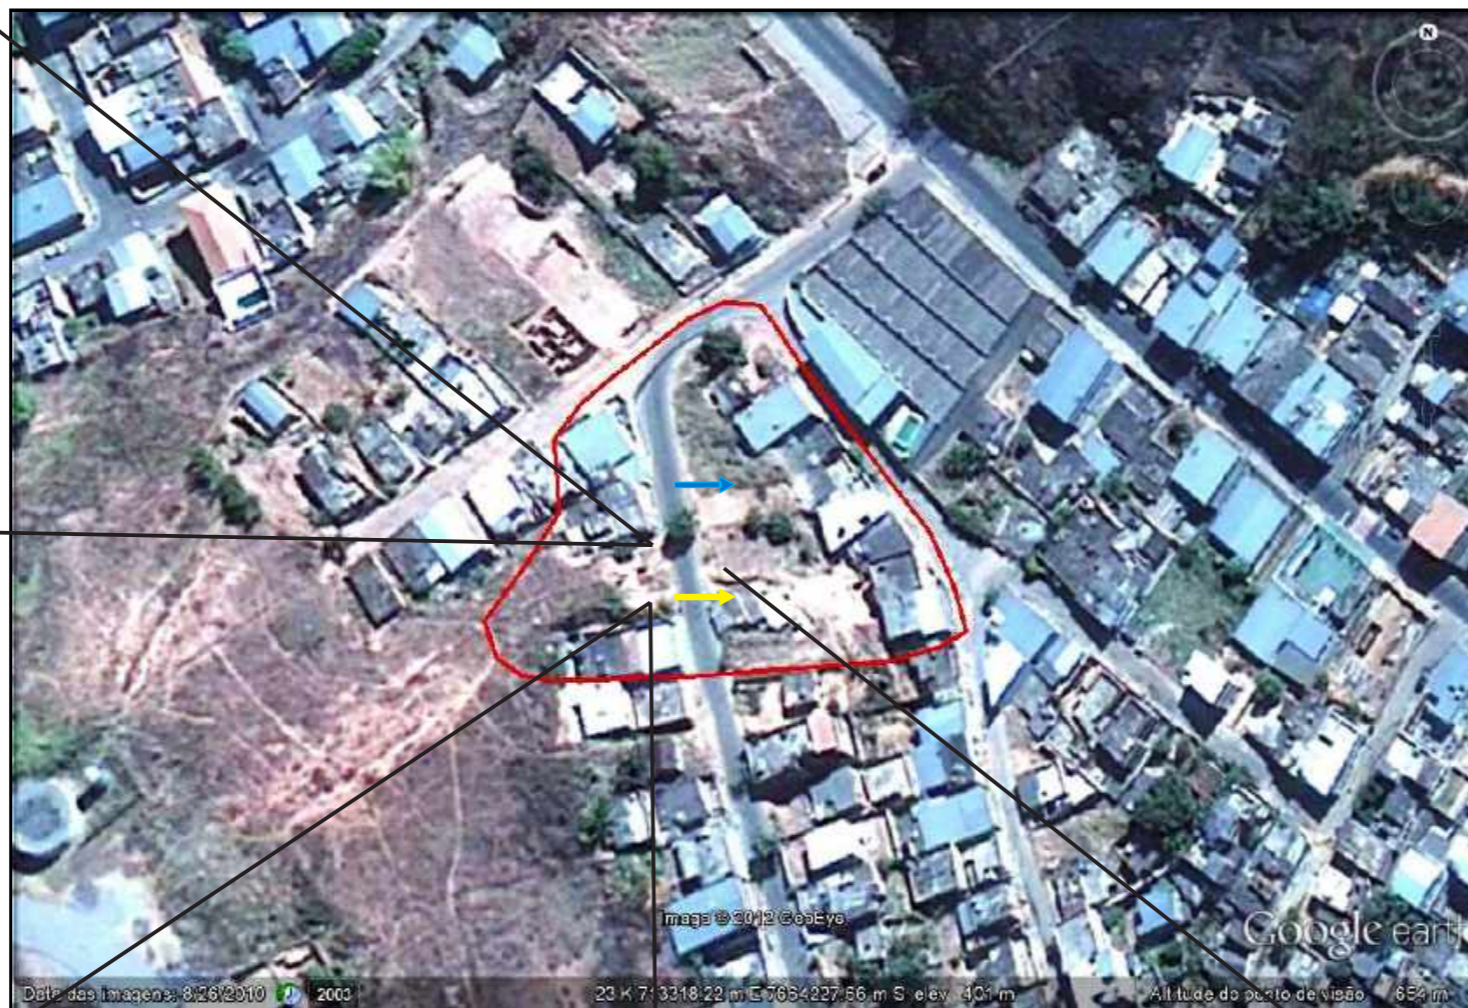
Ubá - MG
Janeiro/2012
Setor MG_UB_SR_07_CPRM
São Domingos
UTM 23 K 713298 E 7664212 N

Descrição: Setor caracterizado por Ocupação em corte na base de encosta íngreme, com talude subvertical, muito próximo as casas, com presença de trincas no terreno, degrau de abatimento, cicatriz de antigos escorregamentos e risco remanescente de escorregamento planar instalado em JAN/2012.

Quantidade de casas em risco: 12

Quantidade de pessoas em risco: 48

- Evacuação em eventos extremos e avaliação de possíveis obras de infraestrutura como retaludamento, drenagem e revegetação do local.

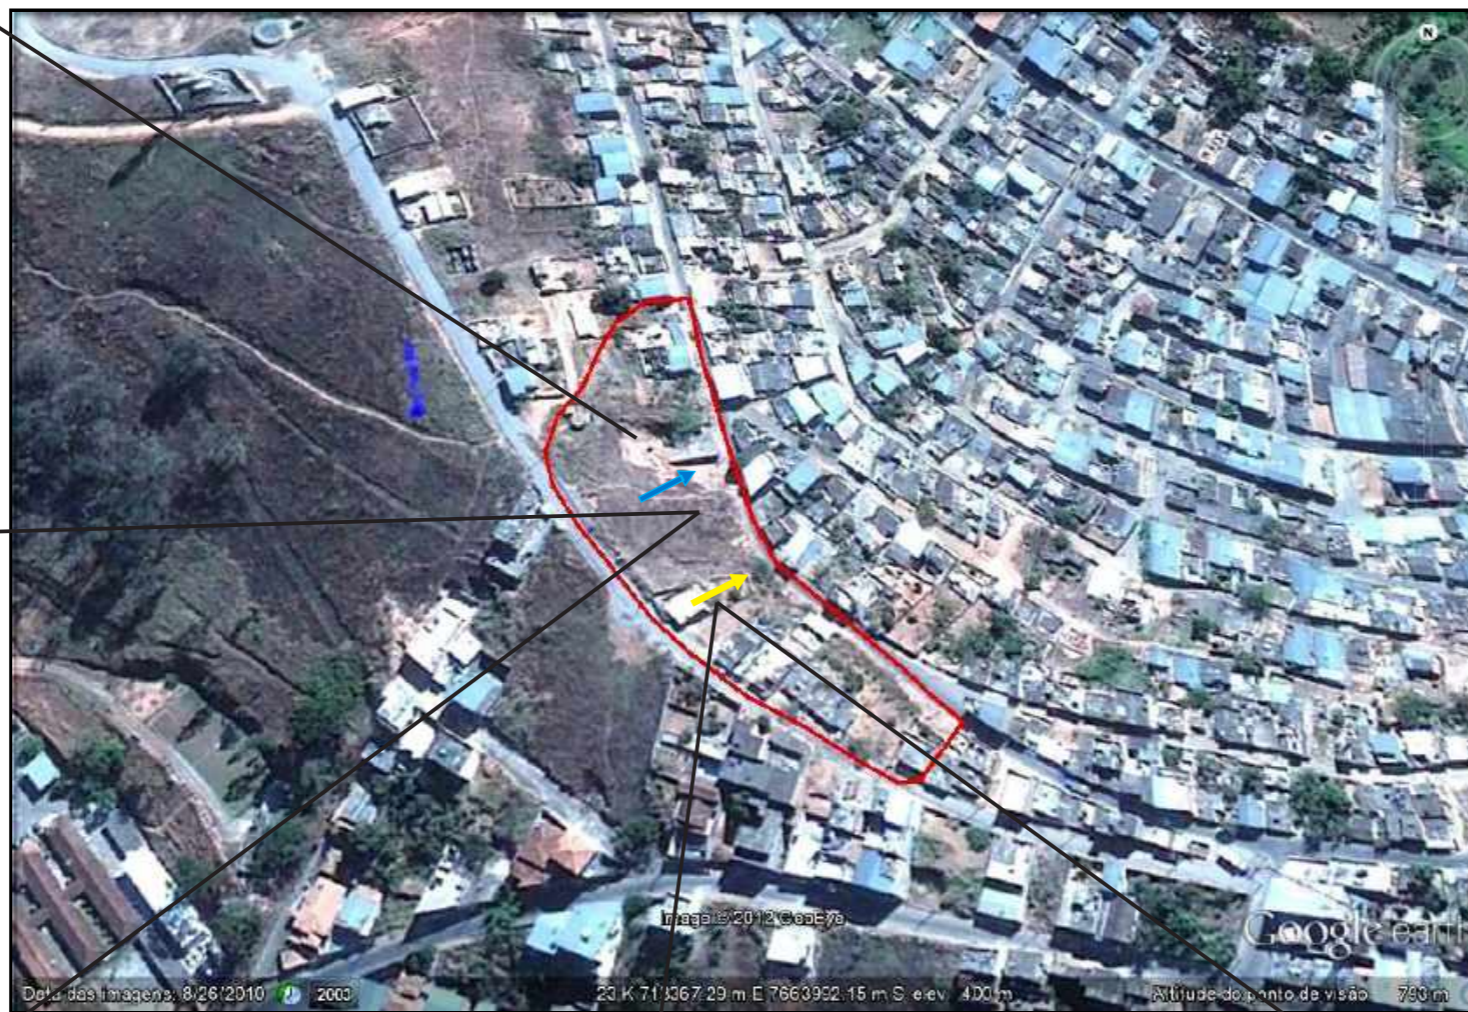
Setor MG_UB_SR_08_CPRM
São Domingos
UTM 23 K 713356 E 7663999 N

Descrição: Setor caracterizado por ocupação em corte na base de encosta íngreme, com talude subvertical, muito próximo as casas, com presença de trincas no terreno e nas casas, degrau de abatimento, e risco remanescente de escorregamento planar instalado em JAN/2012.

Quantidade de casas em risco: 11

Quantidade de pessoas em risco: 44

- Evacuação em eventos extremos e avaliação de possíveis obras de infraestrutura como retaludamento, drenagem e revegetação do local.

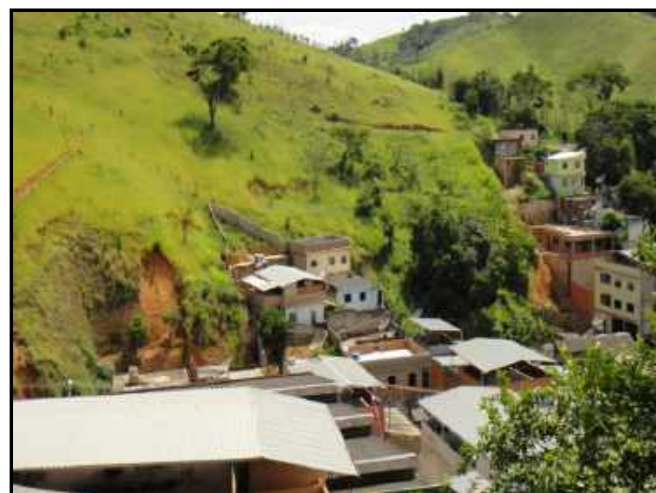
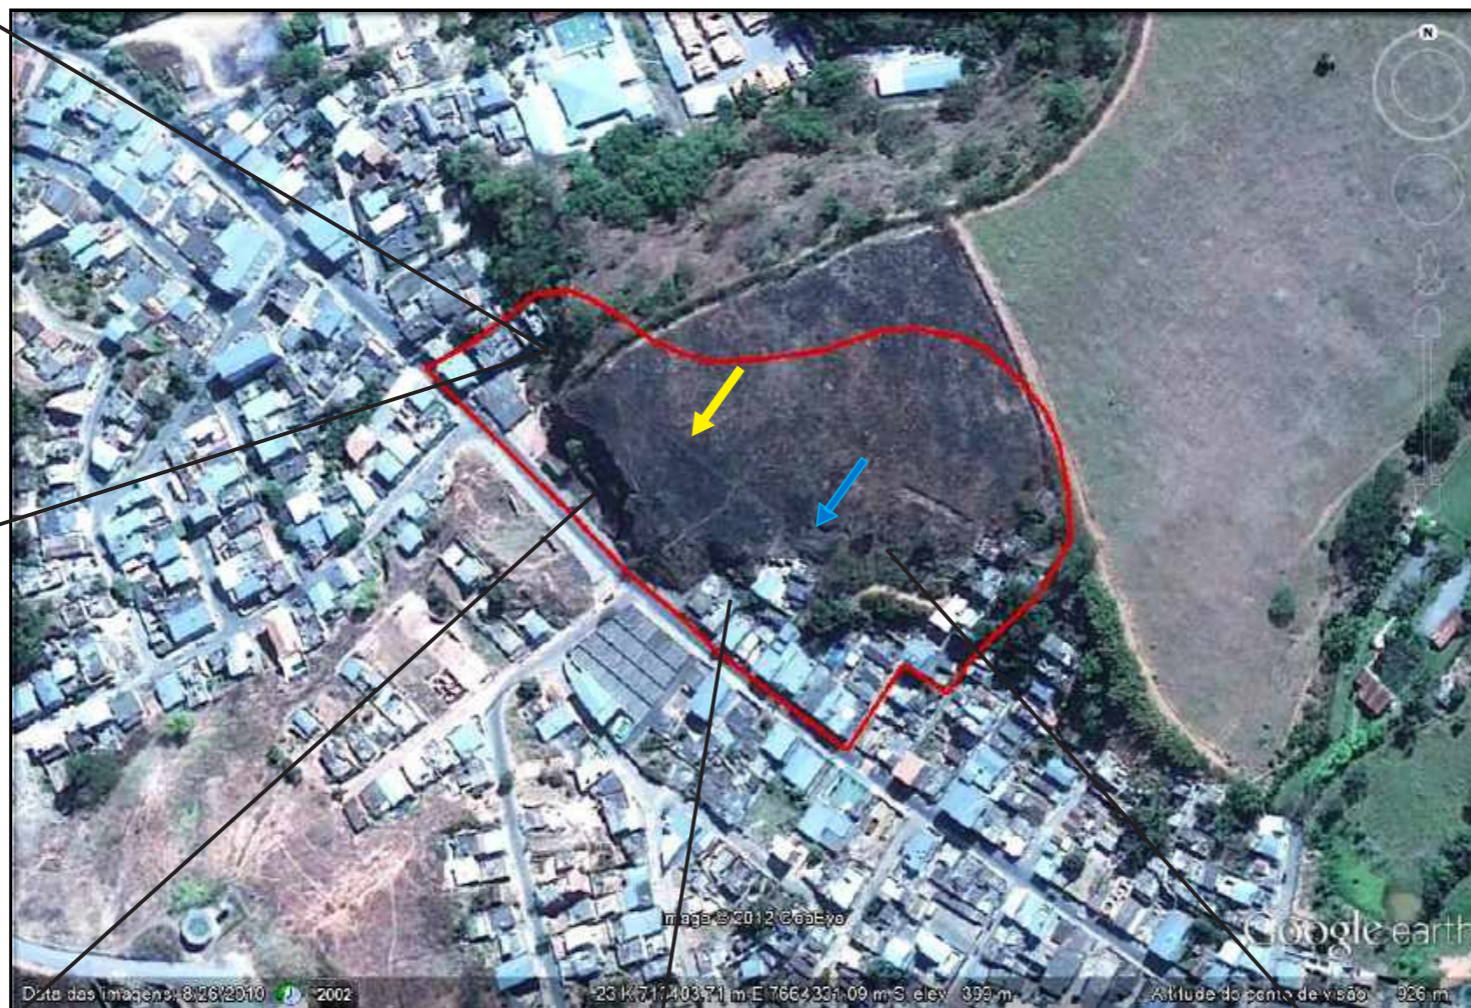
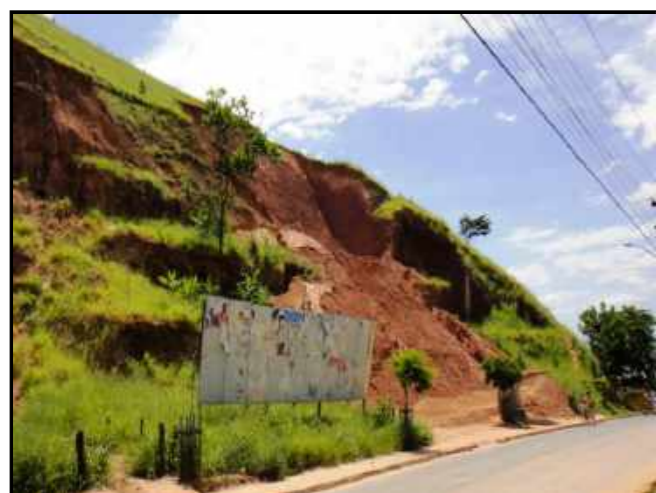
Ubá - MG
Janeiro/2012
Setor MG_UB_SR_09_CPRM
Lourisol
UTM 23 K 713371 E 7664299 N

Descrição: Setor caracterizado por ocupação em corte na base de encosta íngreme, com talude subvertical, muito próximo as casas, com presença de trincas no terreno, degrau de abatimento, e risco possível de escorregamento planar instalado em JAN/2012.

Quantidade de casas em risco: 18

Quantidade de pessoas em risco: 72

- Evacuação em eventos extremos e avaliação de possíveis obras de infraestrutura como retaludamento, drenagem e revegetação do local.

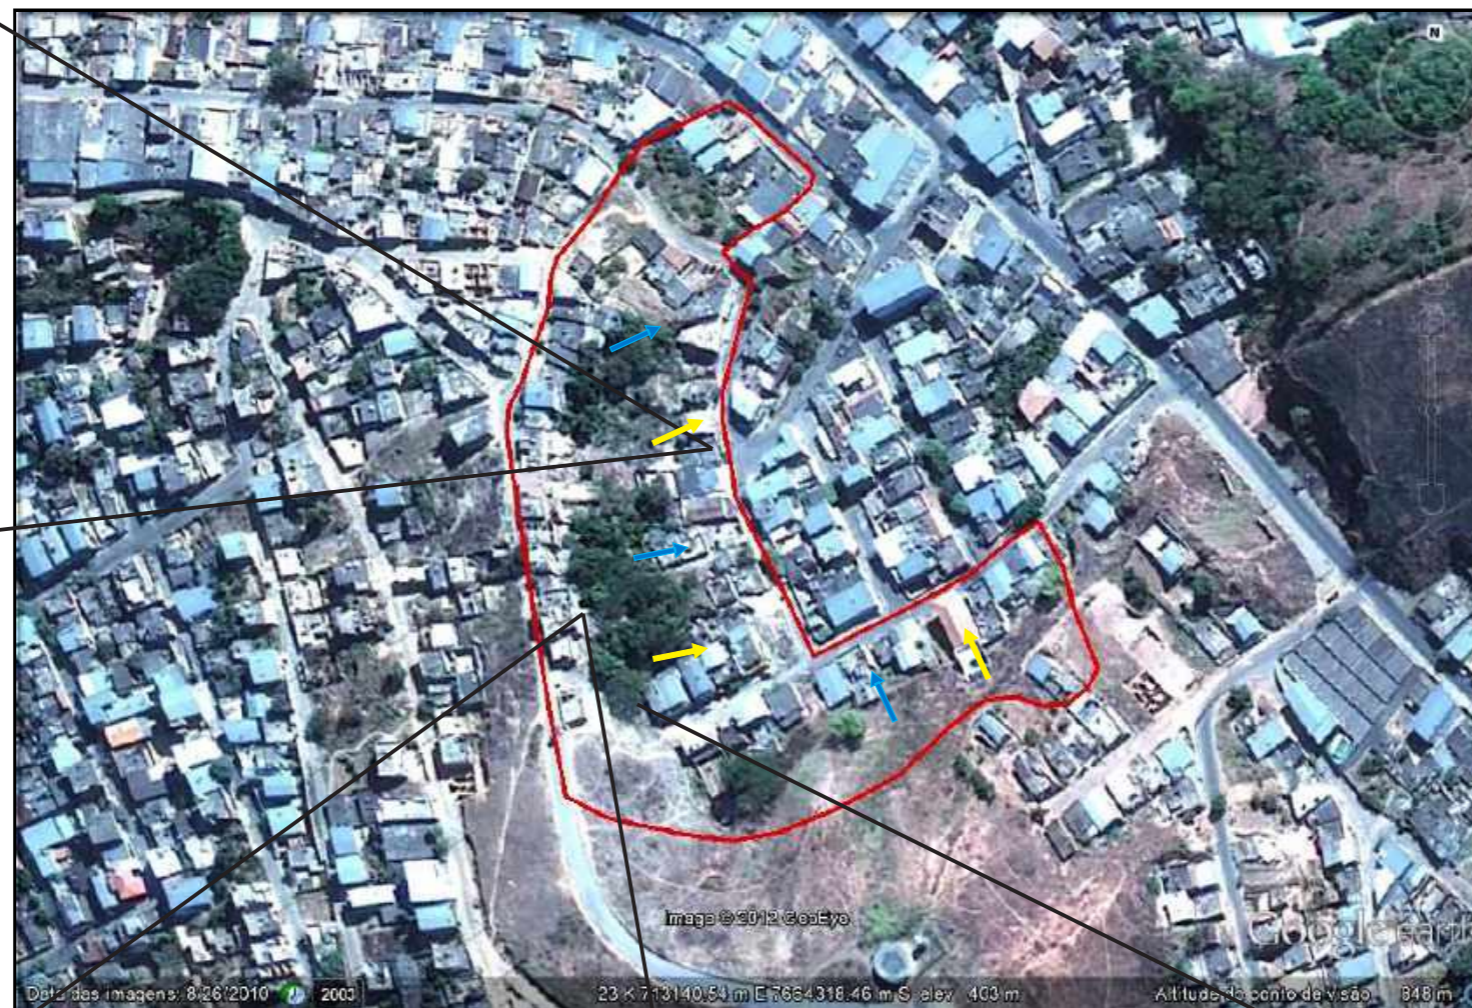
Ubá - MG
Janeiro/2012
Setor MG_UB_SR_10_CPRM
Lourisol
UTM 23 K 713112 E 7664251 N

Descrição: Setor caracterizado por ocupação em corte na base de encosta íngreme, com talude subvertical, muito próximo as casas, com presença de trincas no terreno, degrau de abatimento, cicatriz de antigos escorregamentos e risco remanescente de escorregamento planar instalado em JAN/2012.

Quantidade de casas em risco: 50

Quantidade de pessoas em risco: 200

- Evacuação em eventos extremos e avaliação de possíveis obras de infraestrutura como retaludamento, drenagem e revegetação do local.

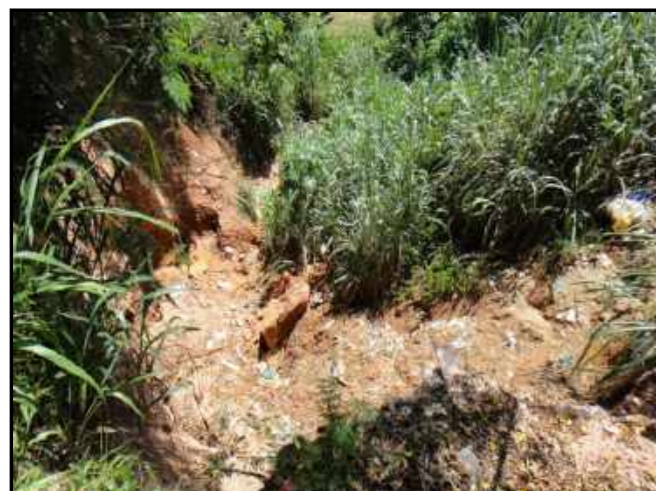
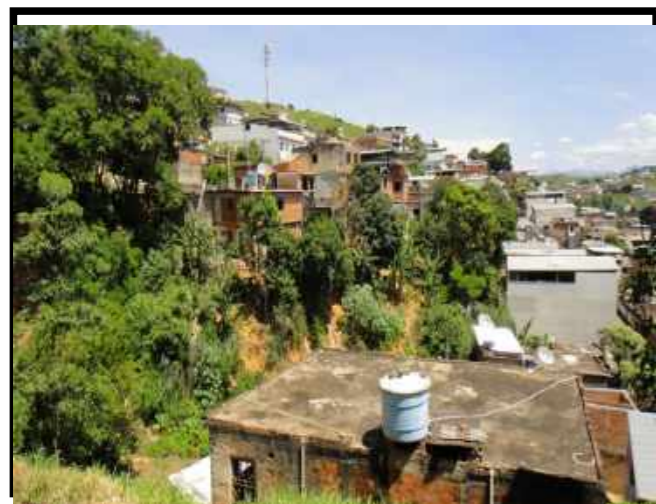
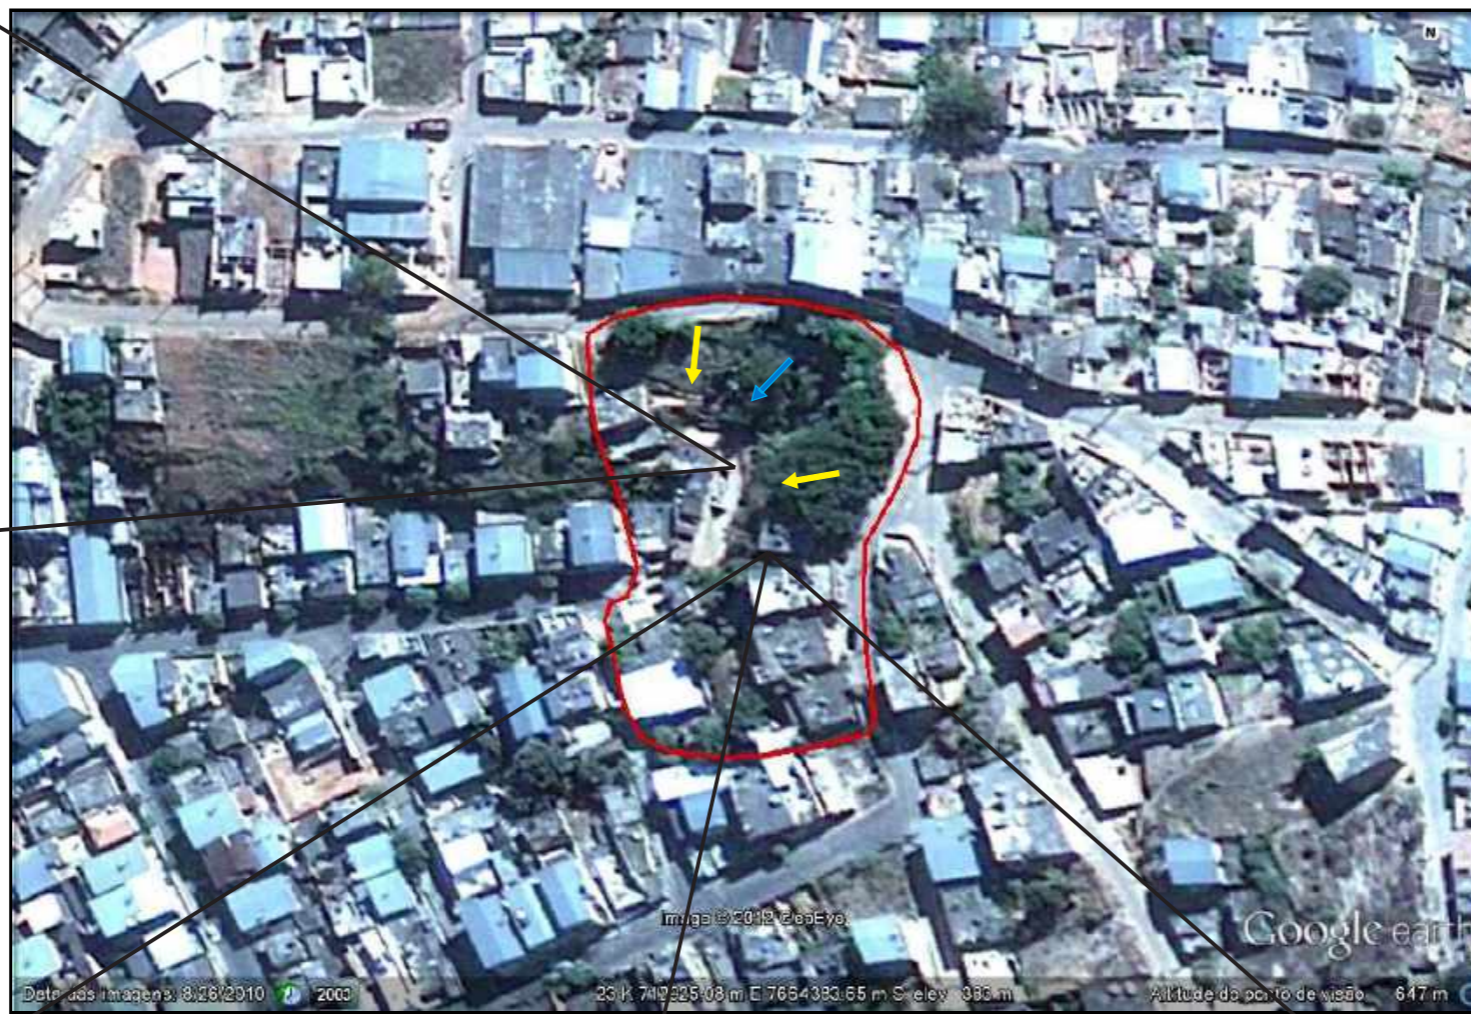
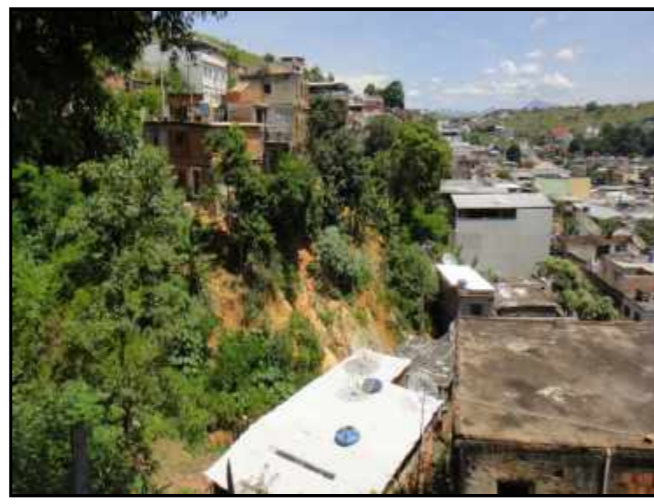
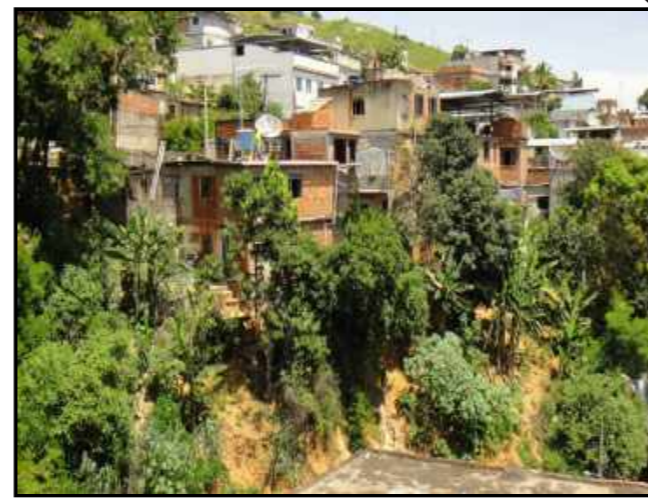
Setor MG_UB_SR_11_CPRM
São Sebastião
UTM 23 K 712956 E 7664404 N

Descrição: Setor caracterizado por ocupação em corte na base de encosta íngreme, com talude subvertical, muito próximo as casas, com presença de trincas no terreno, degrau de abatimento, e risco remanescente de escorregamento planar instalado em JAN/2012.

Quantidade de casas em risco: 08

Quantidade de pessoas em risco: 32

- Evacuação em eventos extremos e avaliação de possíveis obras de infraestrutura como retaludamento, drenagem e revegetação do local.
