PREFEITURA MUNICIPAL DE UBÁ

MAPEAMENTO DAS
ÁREAS DE RISCO NO
MUNICÍPIO DE UBÁ

COORDENADORIA MUNICIPAL DE PROTEÇÃO E DEFESA CIVIL
ÚLTIMA ATUALIZAÇÃO: 25 DE AGOSTO DE 2020

AÇÃO EMERGENCIAL PARA RECONHECIMENTO DE ÁREAS DE ALTO E MUITO ALTO RISCO A MOVIMENTOS DE MASSAS E ENCHENTES

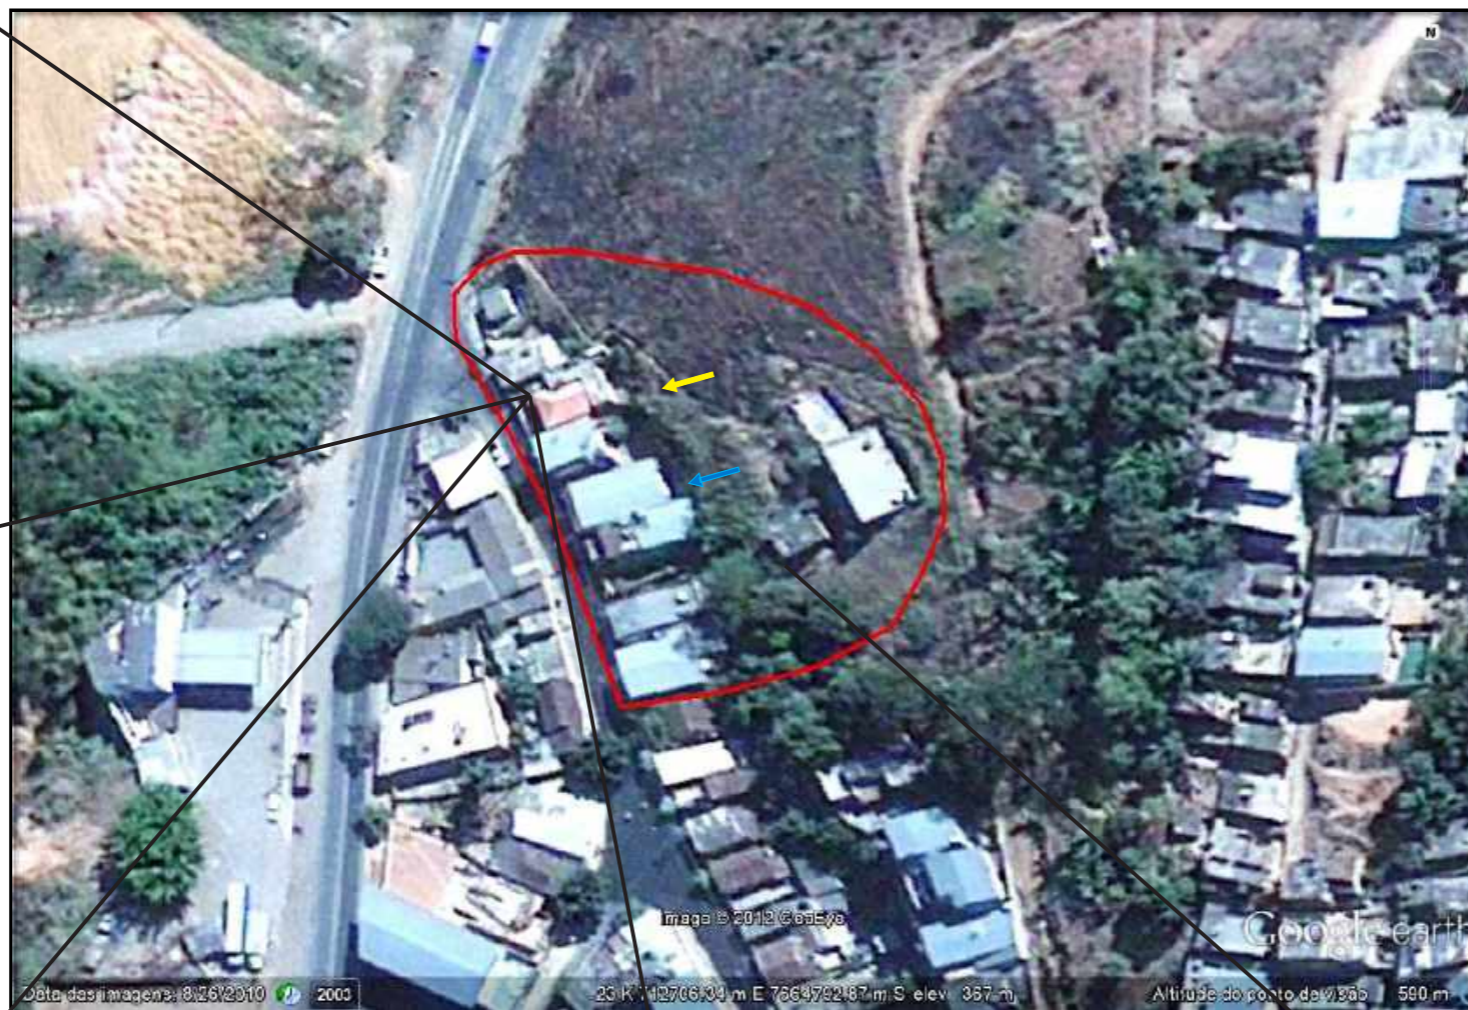
Setor MG_UB_SR_12_CPRM
Waldemar de Castro
UTM 23 K 712690 E 7664807 N

Descrição: Setor caracterizado por ocupação em corte na base de encosta íngreme, com talude subvertical, muito próximo as casas, com presença de trincas no terreno, degrau de abatimento, cicatriz de antigos escorregamentos e risco de escorregamento planar instalado em JAN/2012.

Quantidade de casas em risco: 09

Quantidade de pessoas em risco: 36

- Evacuação em eventos extremos e avaliação de possíveis obras de infraestrutura como retaludamento, drenagem e revegetação do local.

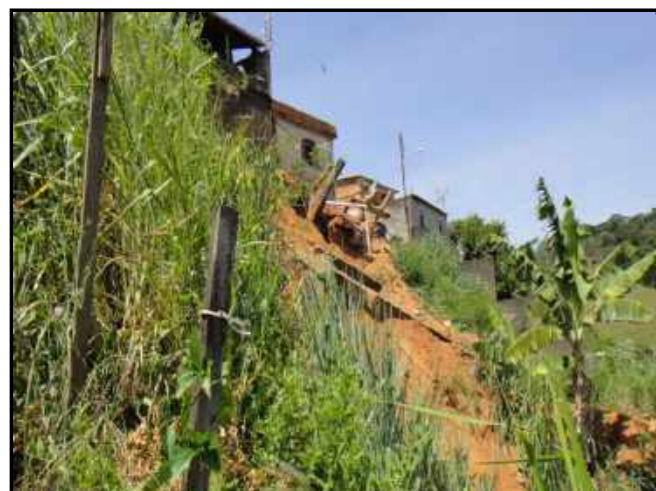
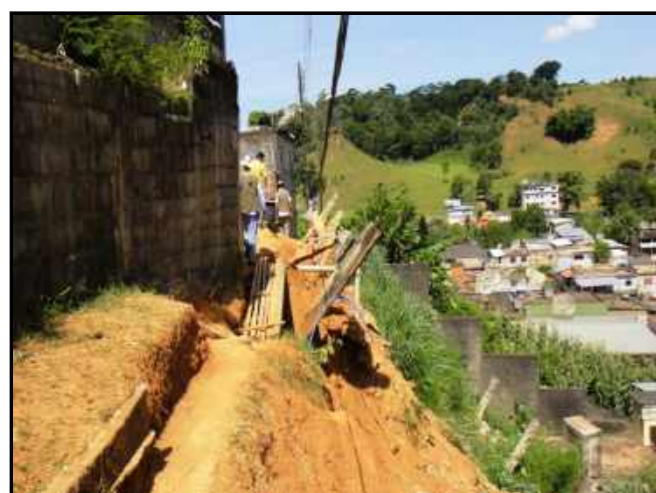
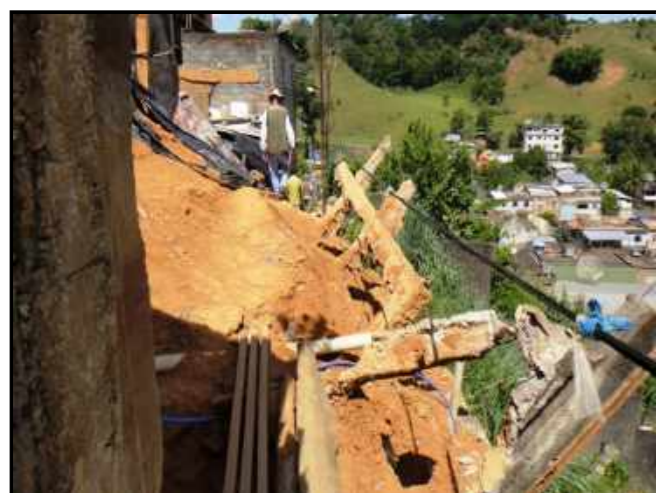
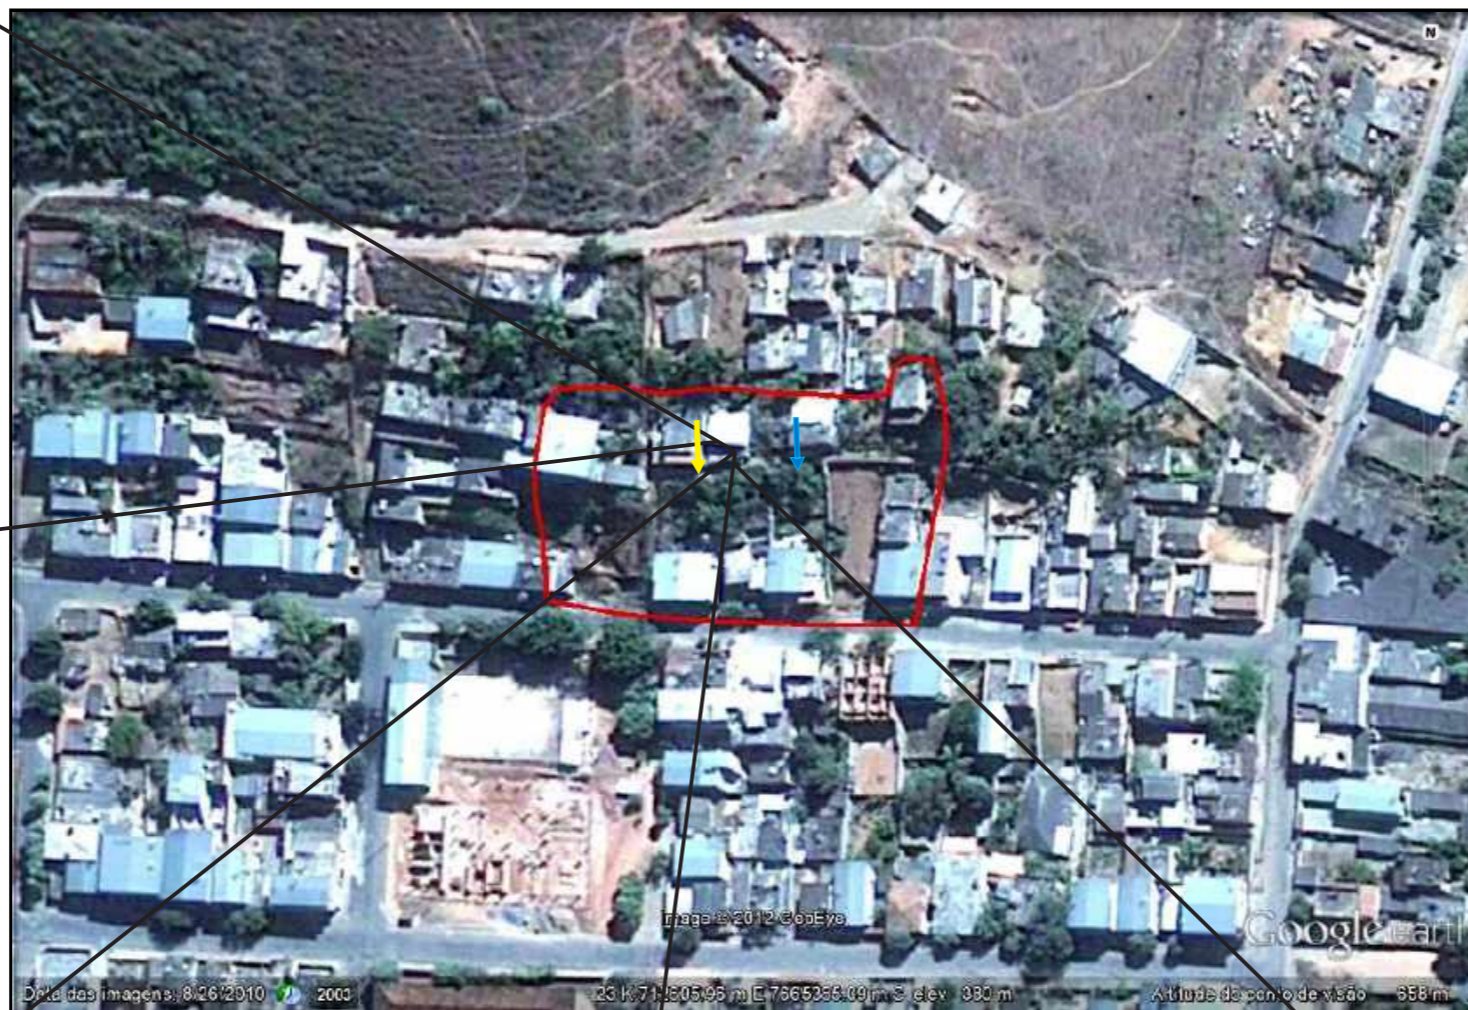
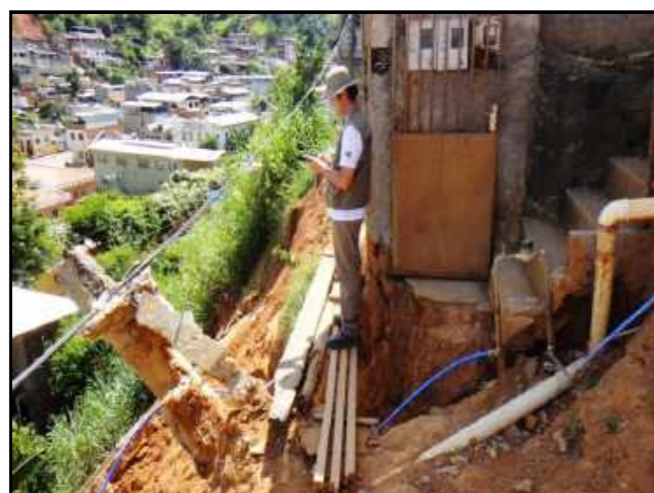
Ubá - MG
Janeiro/2012
Setor MG_UB_SR_13_CPRM
Primavera
UTM 23 K 712596 E 7665392 N

Descrição: Setor caracterizado por ocupação em corte na base de encosta íngreme, com talude subvertical, muito próximo as casas, com presença de trincas no terreno e nas casas, degrau de abatimento, cicatriz de antigos escorregamentos e risco remanescente de escorregamento planar instalado em JAN/2012.

Quantidade de casas em risco: 14

Quantidade de pessoas em risco: 56

- Evacuação em eventos extremos e avaliação de possíveis obras de infraestrutura como retaludamento, drenagem e revegetação do local.

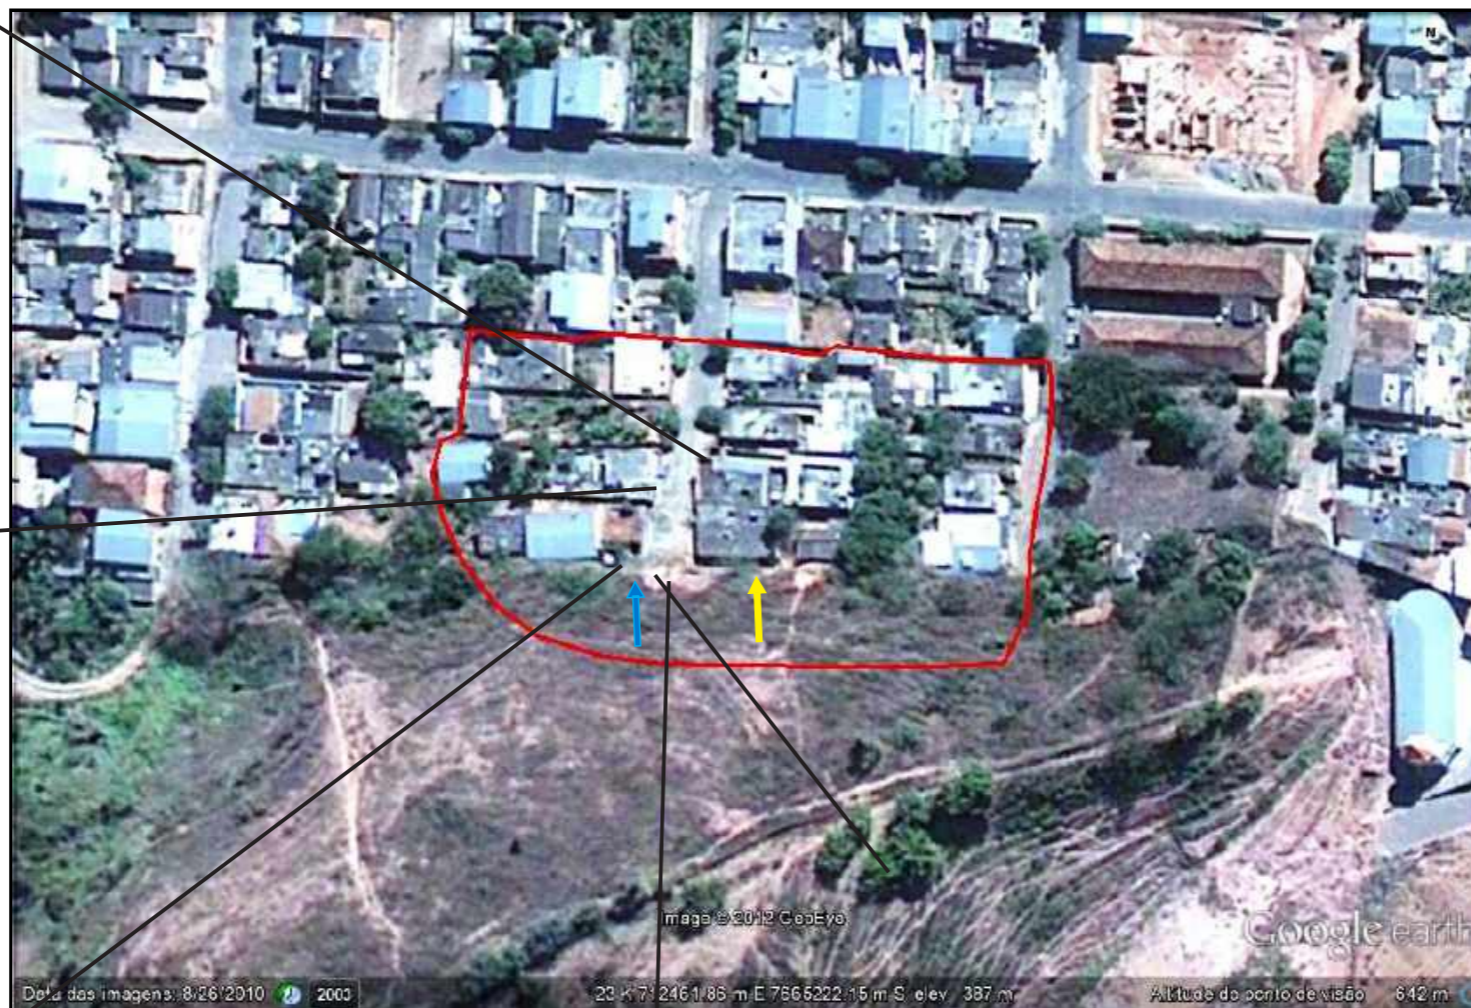
Setor MG_UB_SR_14_CPRM
Primavera
UTM 23 K 712447 E 7665209 N

Descrição: Setor caracterizado por ocupação em corte na base de encosta íngreme, com talude subvertical, muito próximo as casas, com presença de trincas no terreno e nas casas, degrau de abatimento, cicatriz de antigos escorregamentos e risco remanescente de escorregamento planar instalado em JAN/2012.

Quantidade de casas em risco: 26

Quantidade de pessoas em risco: 104

- Evacuação em eventos extremos e avaliação de possíveis obras de infraestrutura como retaludamento, drenagem e revegetação do local.

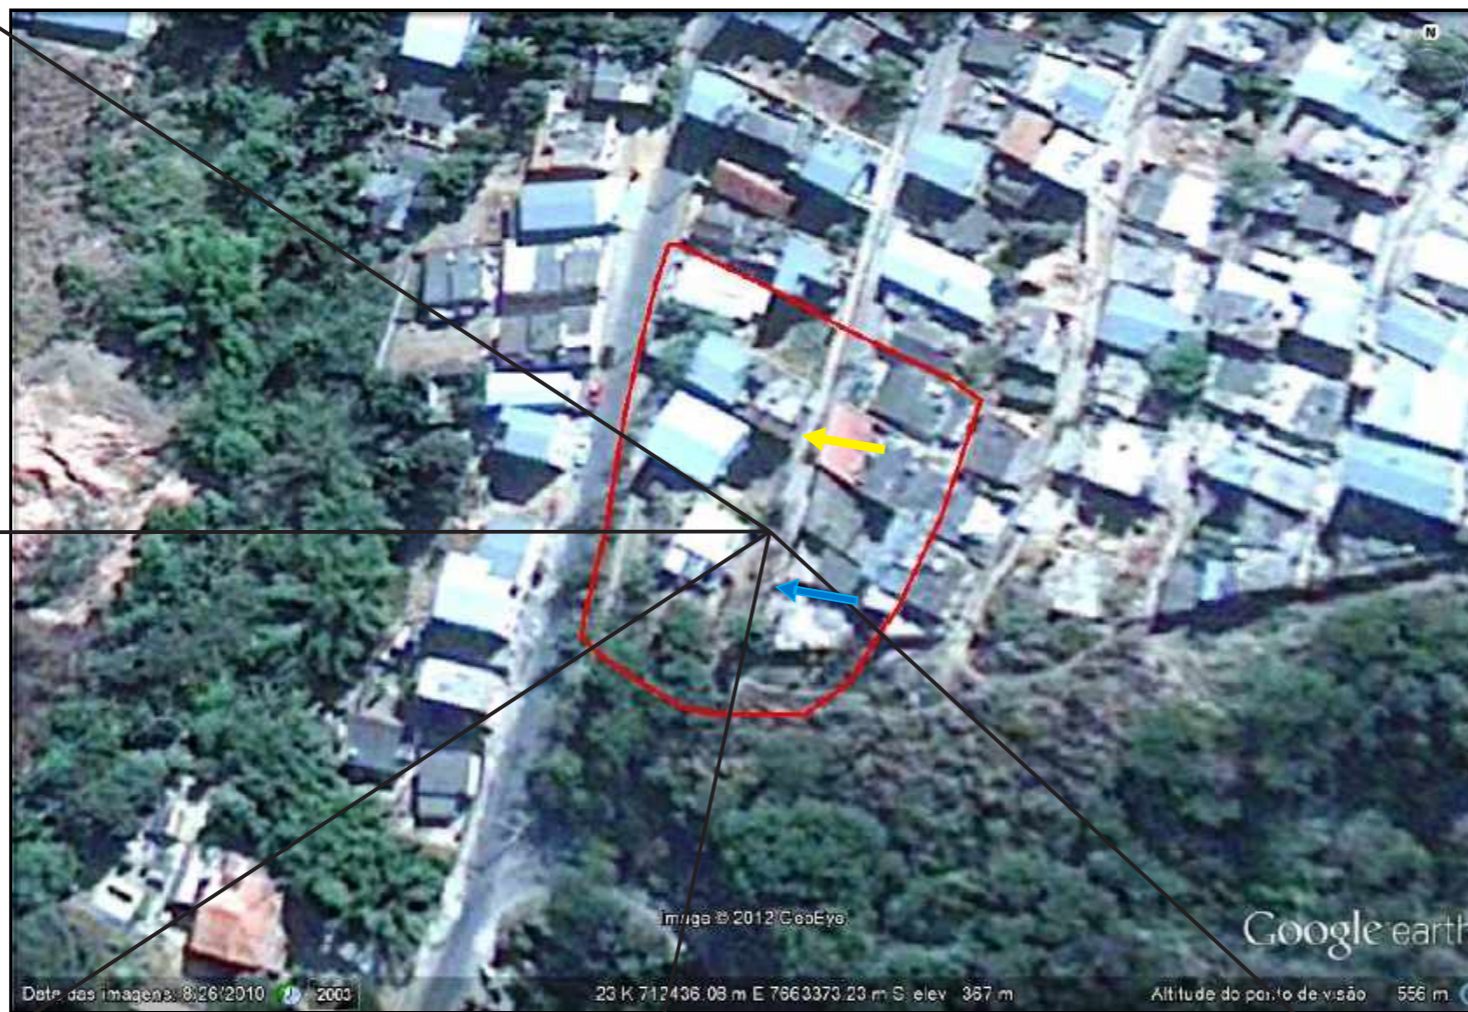
Ubá - MG
Janeiro/2012
Setor MG_UB_SR_15_CPRM
São João
UTM 23 K 712444 E 7663376 N

Descrição: Setor caracterizado por ocupação em corte na base de encosta íngreme, com talude subvertical, muito próximo as casas, com presença de trincas no terreno e nas casas, degrau de abatimento, cicatriz de antigos escorregamentos, árvores inclinadas e risco remanescente de escorregamento planar instalado em JAN/2012.

Quantidade de casas em risco: 10

Quantidade de pessoas em risco: 40

- Evacuação em eventos extremos e avaliação de possíveis obras de infraestrutura como retaludamento, drenagem e revegetação do local.

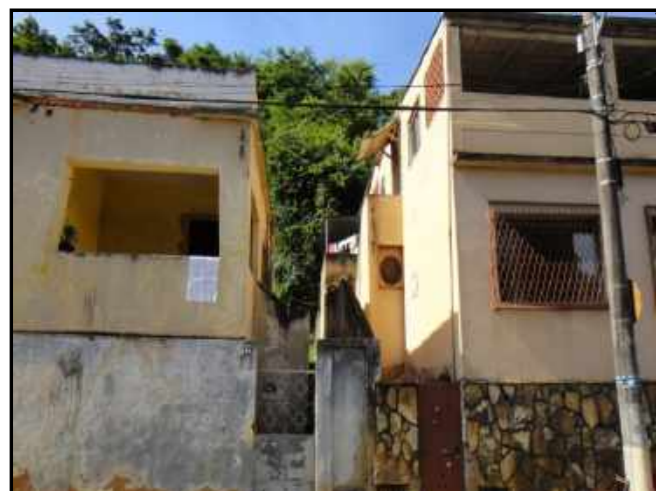
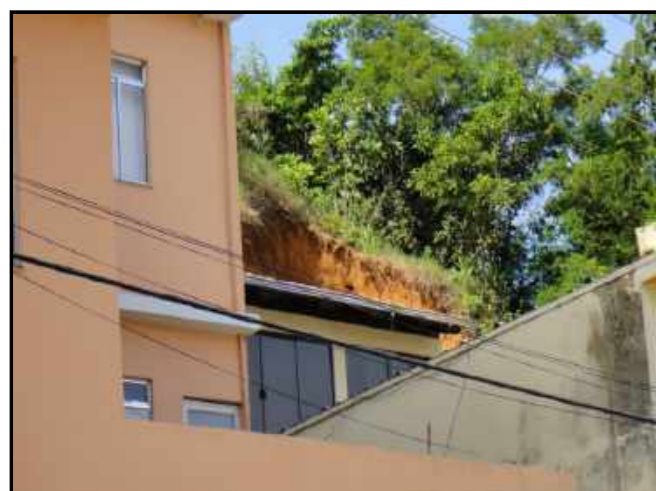
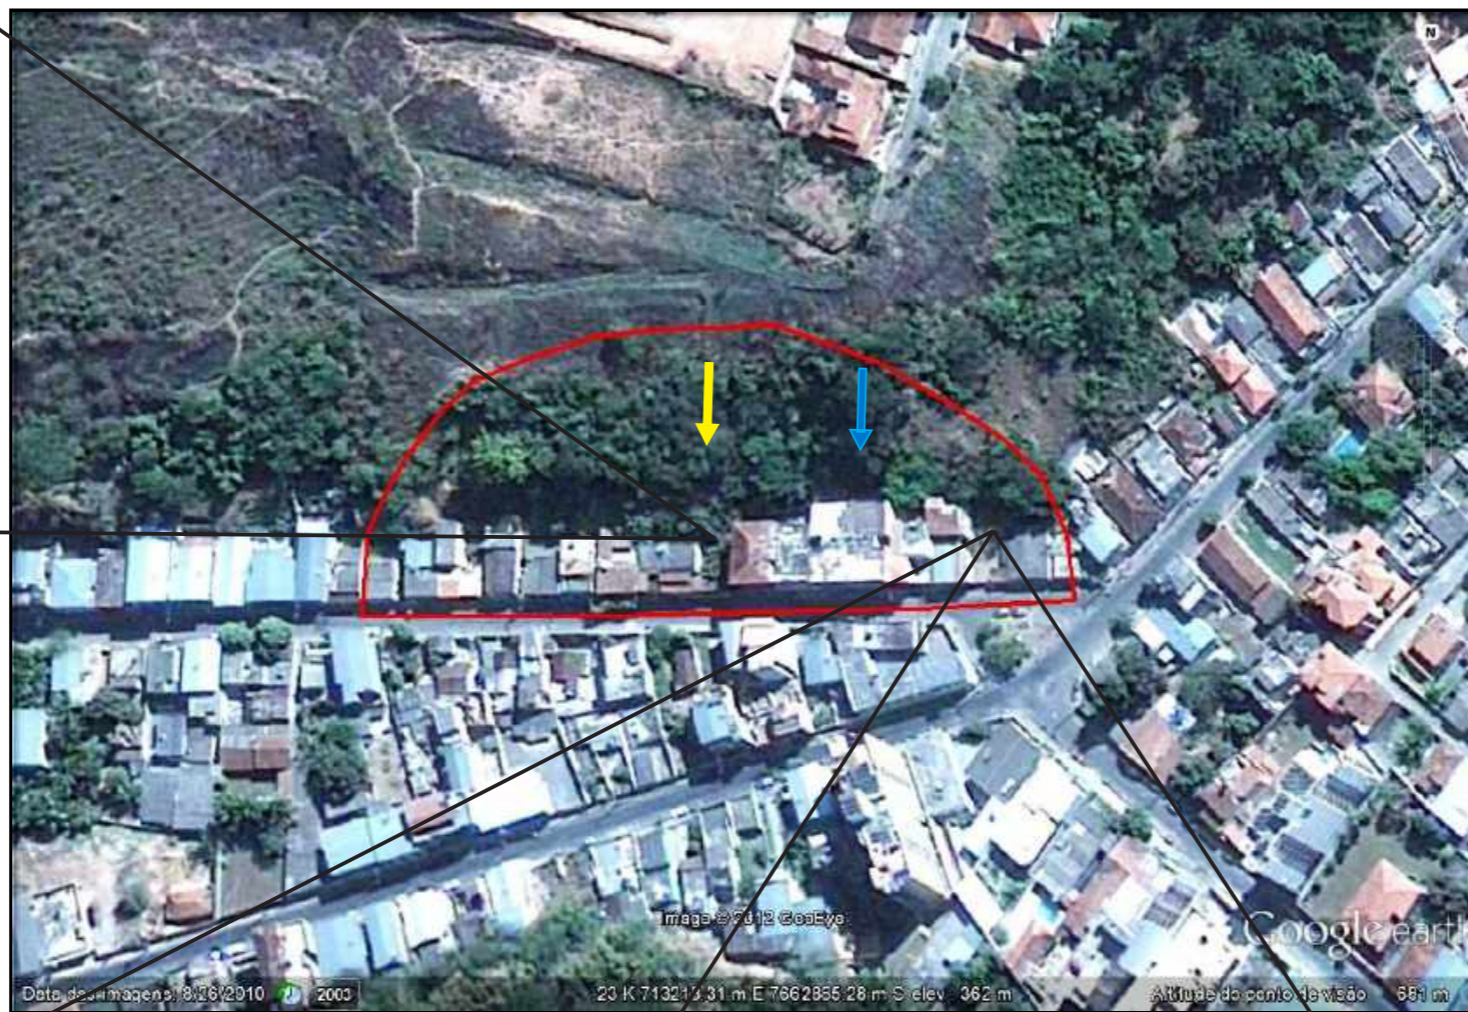
Ubá - MG
Janeiro/2012
Setor MG_UB_SR_16_CPRM
Beluso
UTM 23 K 713237 E 7662903 N

Descrição: Setor caracterizado por ocupação em corte na base de encosta íngreme, com talude subvertical, muito próximo as casas, com presença de trincas no terreno e nas casas, degrau de abatimento, e risco remanescente de escorregamento planar instalado em JAN/2012..

Quantidade de casas em risco: 14

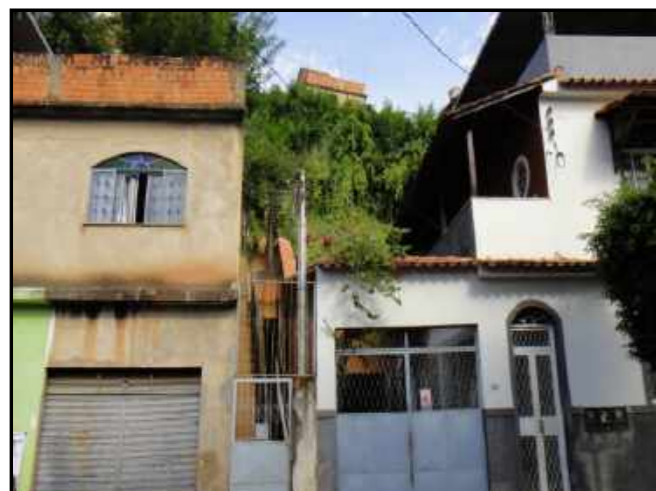
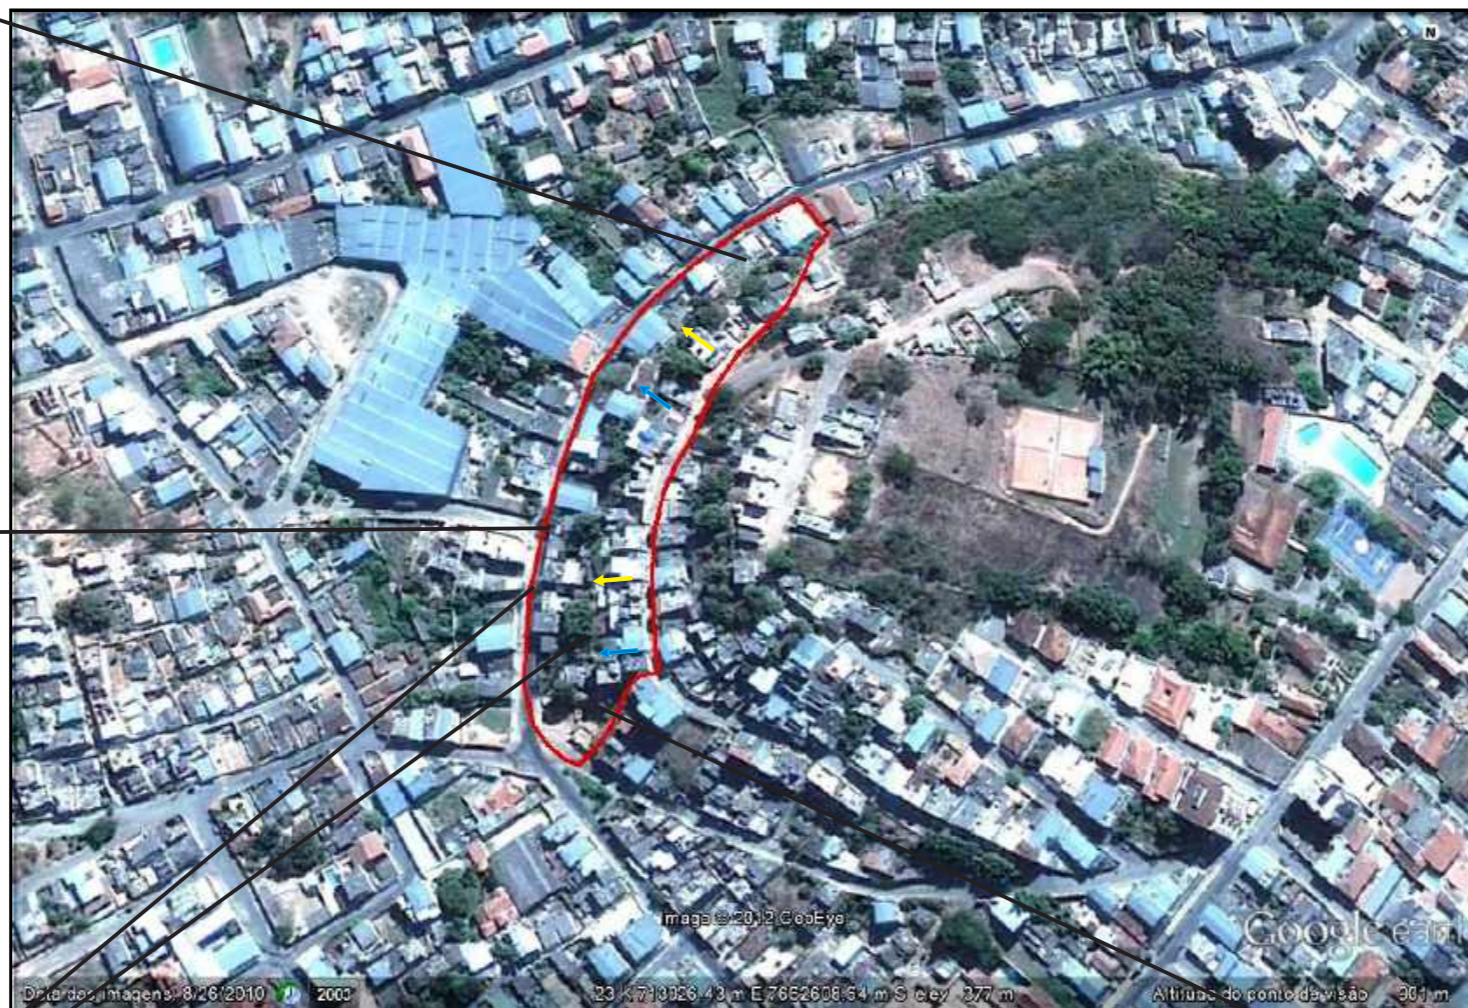
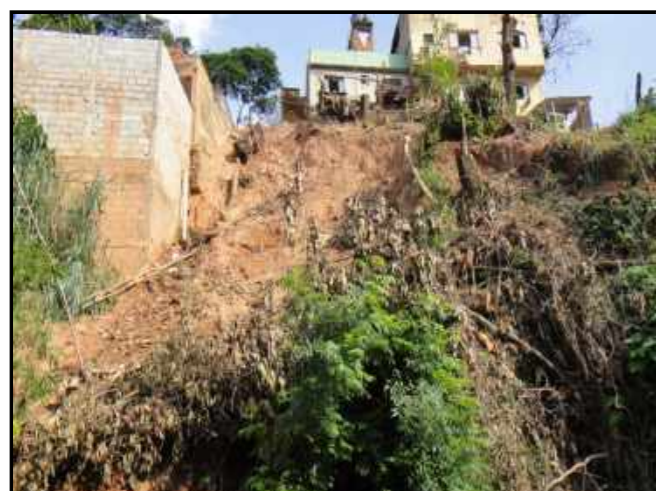
Ubá - MG
Janeiro/2012
Setor MG_UB_SR_17_CPRM
Centro
UTM 23 K 712969 E 7662671 N

Descrição: Setor caracterizado por ocupação em corte na base de encosta íngreme, com talude subvertical, muito próximo as casas, com presença de trincas no terreno, degrau de abatimento, cicatriz de antigos escorregamentos, árvores e postes inclinados e risco remanescente de escorregamento planar instalado em JAN/2012.

Quantidade de casas em risco: 23

- Evacuação em eventos extremos e avaliação de possíveis obras de infraestrutura como retaludamento, drenagem e revegetação do local.

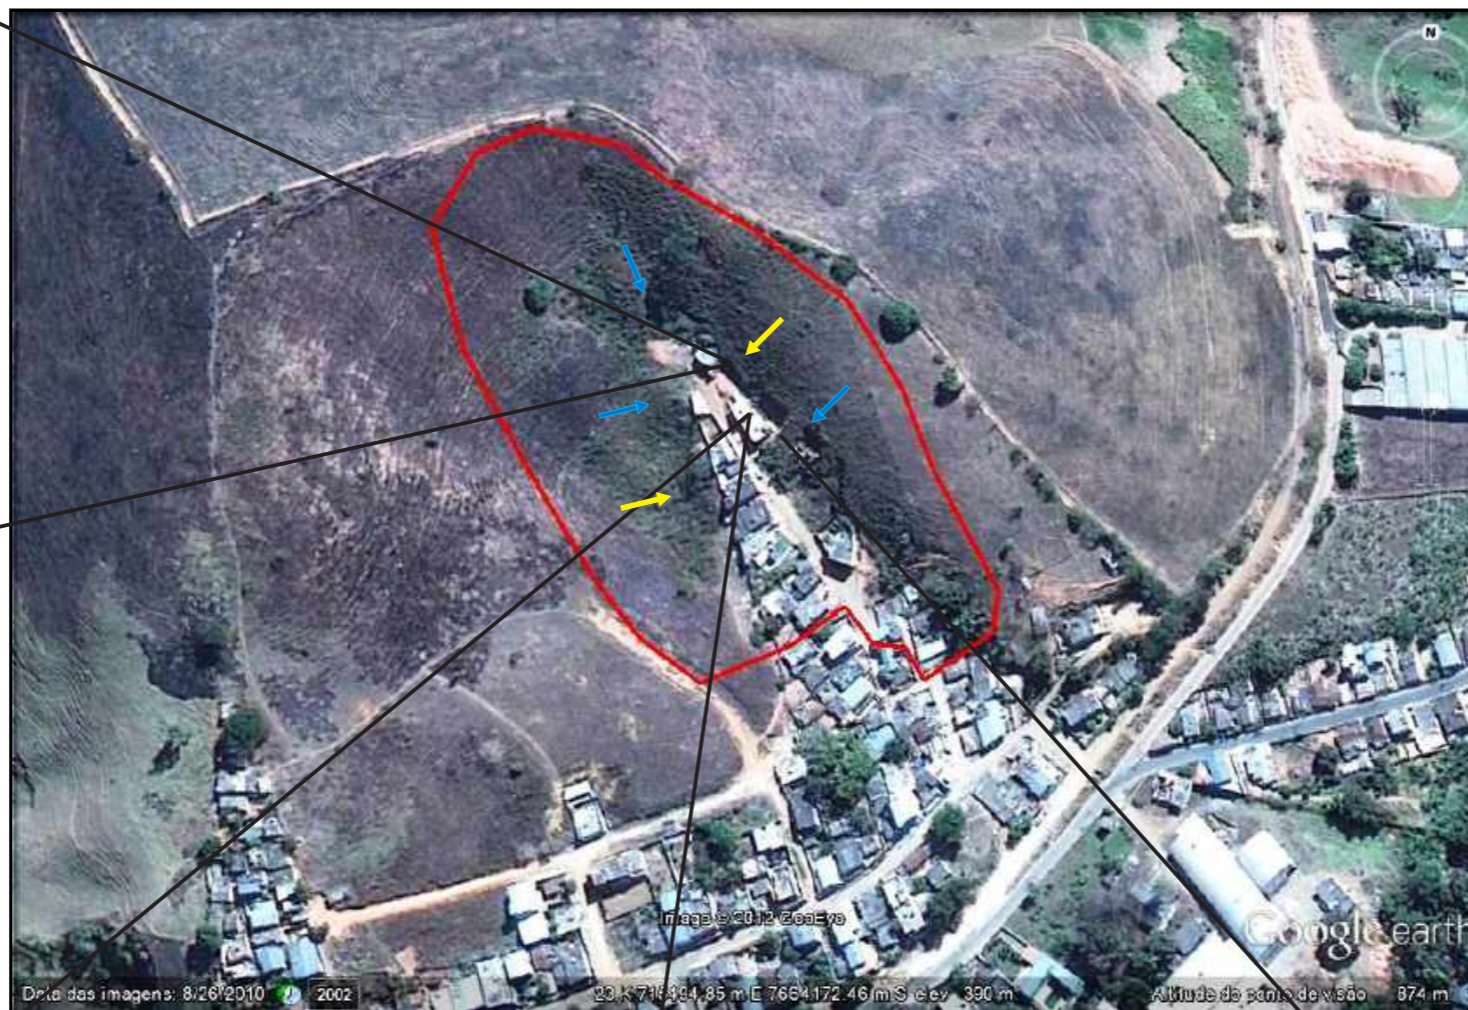
Ubá - MG
Janeiro/2012
Setor MG_UB_SR_18_CPRM
Agroceres
UTM 23 K 715519 E 7664181 N

Descrição: Setor caracterizado por ocupação em corte na base de encosta íngreme, com talude subvertical, muito próximo as casas, com presença de trincas no terreno e nas casas, degrau de abatimento, cicatriz de antigos escorregamentos e risco remanescente de escorregamento planar instalado em JAN/2012.

Quantidade de casas em risco: 15

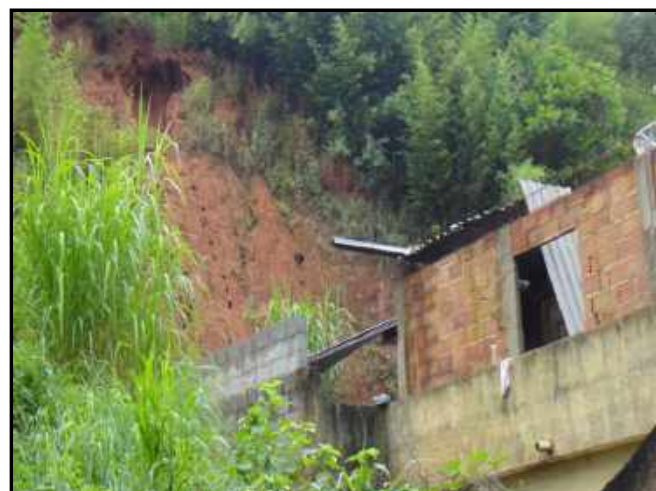
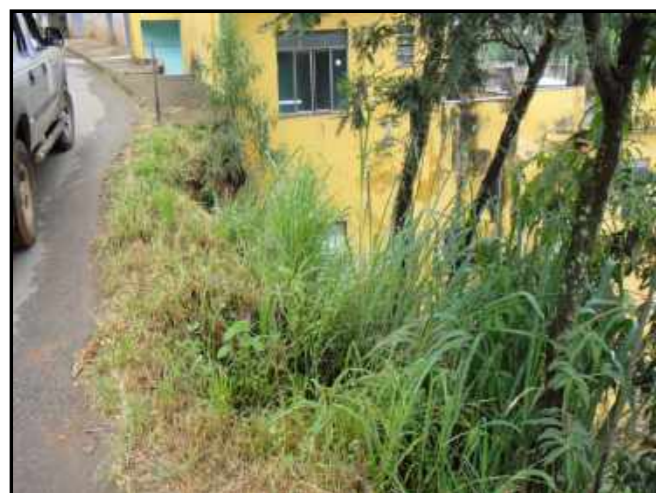
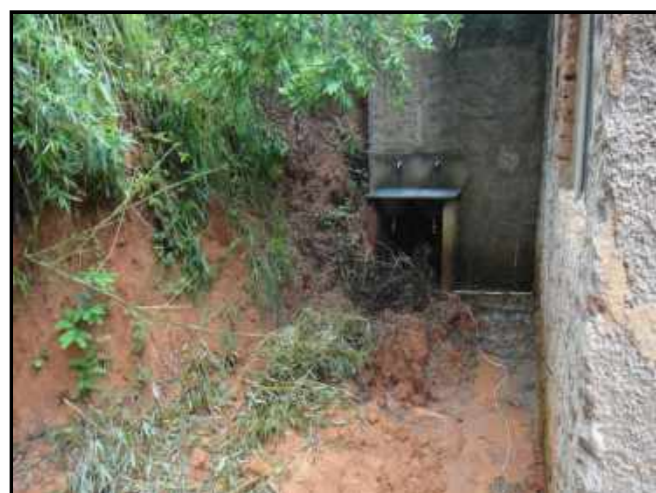
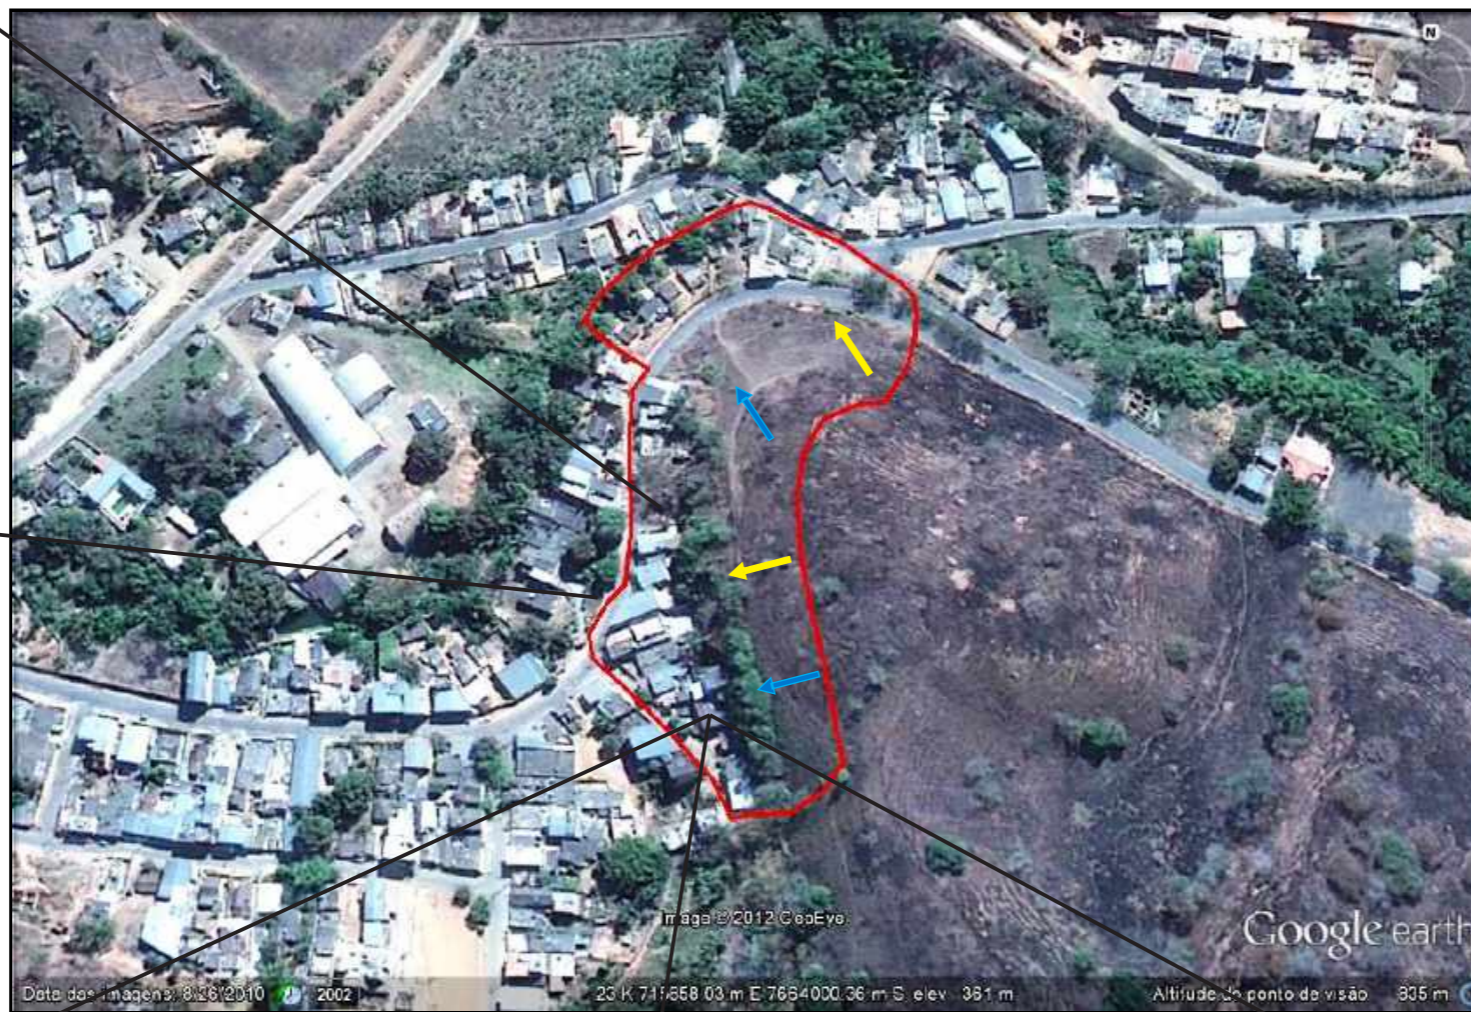
Ubá - MG
Janeiro/2012
Setor MG_UB_SR_19_CPRM
Agroceres
UTM 23 K 715803 E 7663943 N

Descrição: Setor caracterizado por ocupação em corte na base de encosta íngreme, com talude subvertical, muito próximo as casas, com presença de trincas no terreno, degrau de abatimento, cicatriz de antigos escorregamentos e risco remanescente de escorregamento planar instalado em JAN/2012.

Quantidade de casas em risco: 20

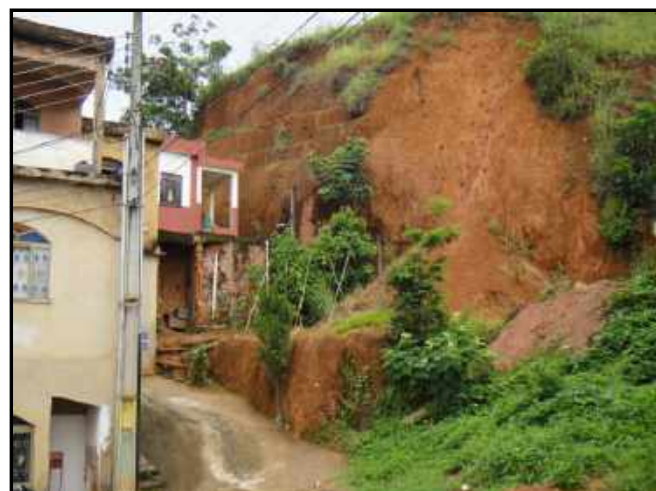
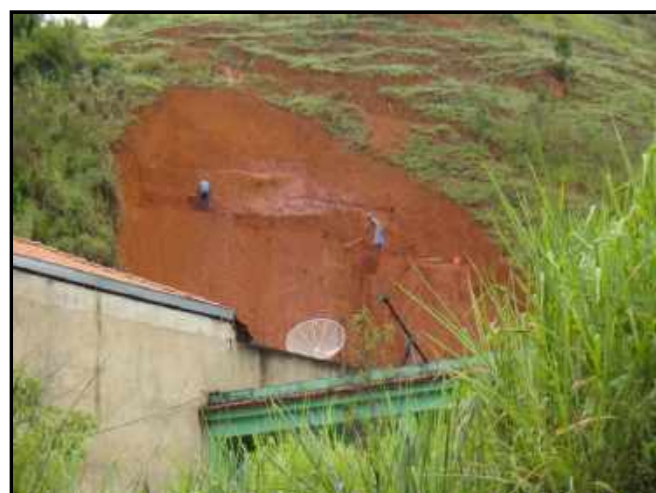
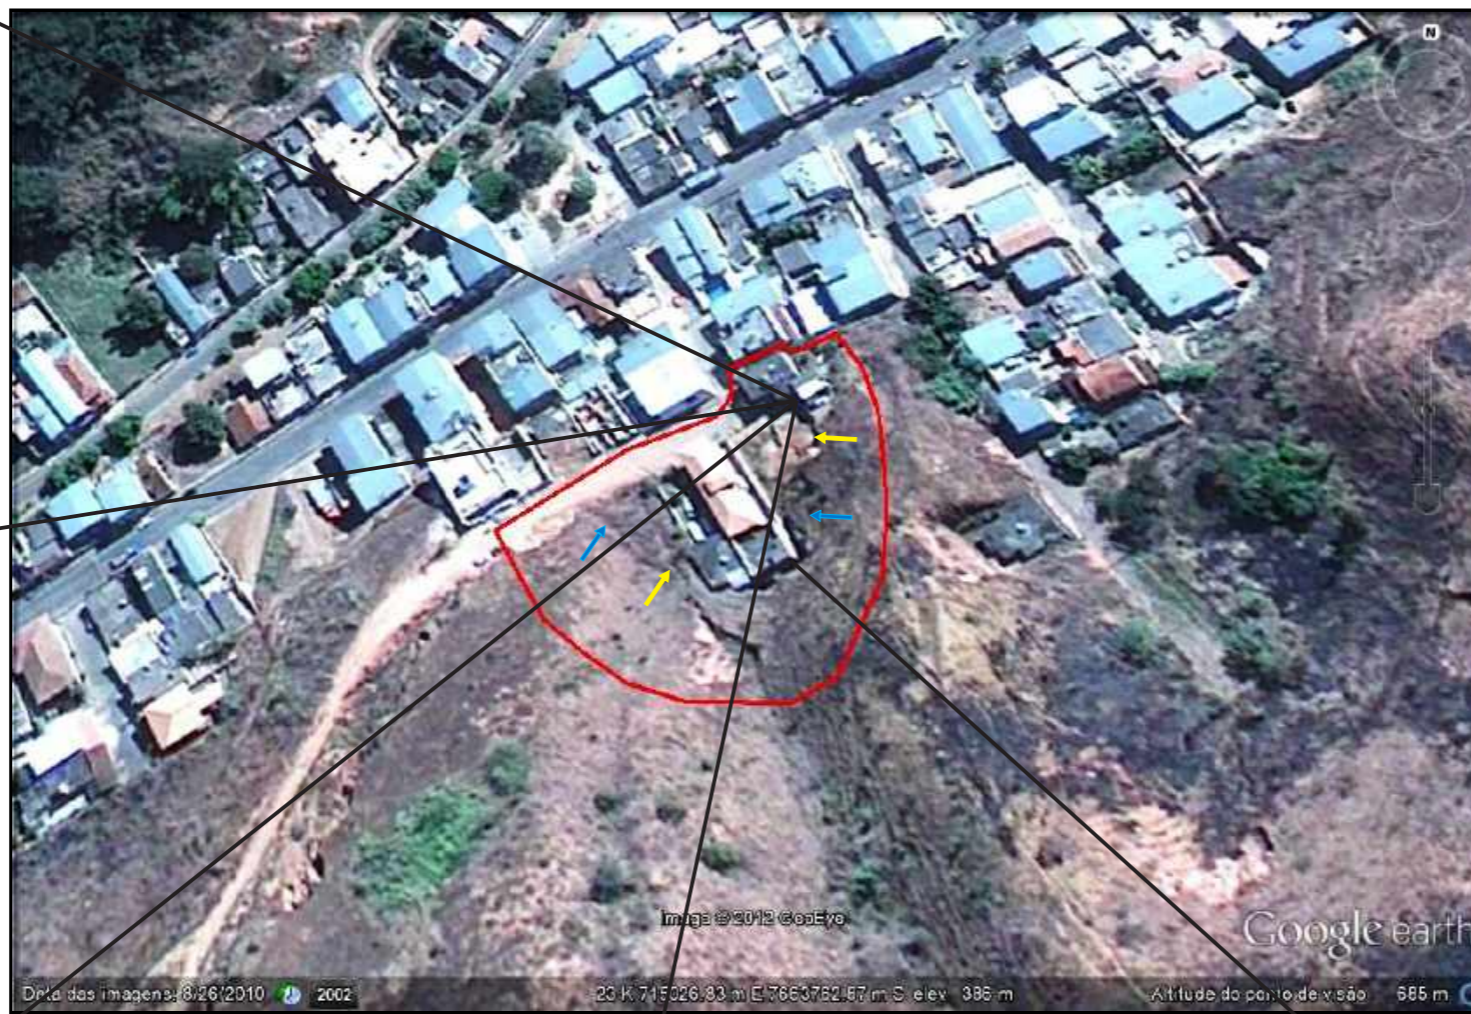
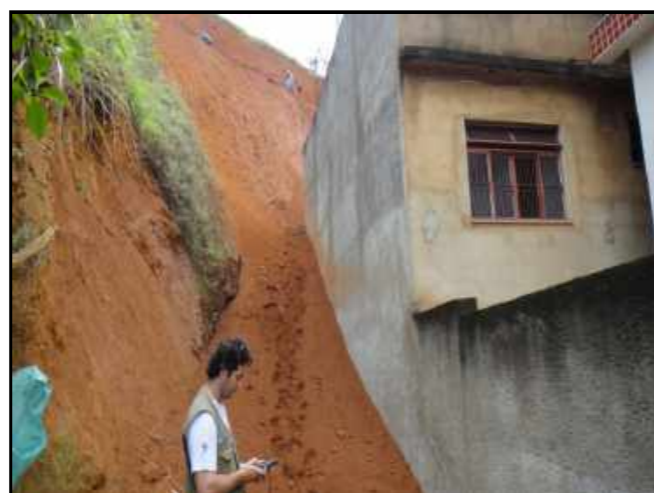
Setor MG_UB_SR_20_CPRM
Bom Pastor
UTM 23 K 715033 E 7663764 N

Descrição: Setor caracterizado por ocupação em corte na base de encosta íngreme, com talude subvertical, muito próximo as casas, com presença de trinca no terreno, degrau de abatimento, e risco remanescente de escorregamento planar instalado em JAN/2012.

Quantidade de casas em risco: 05

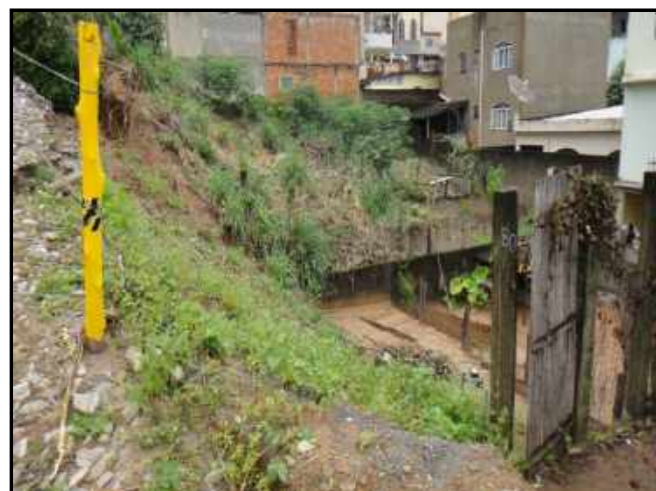
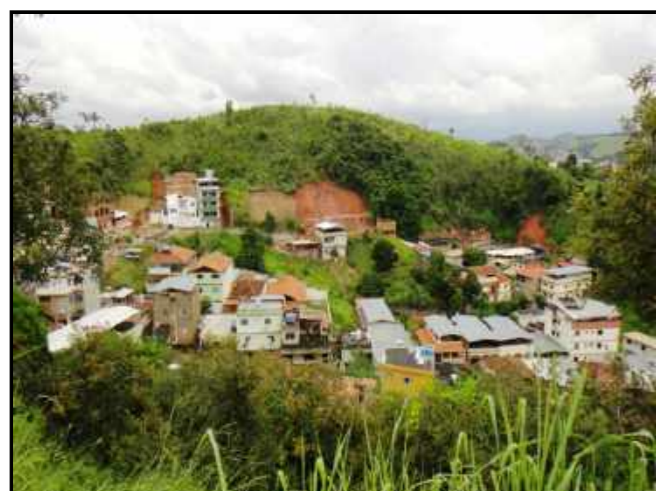
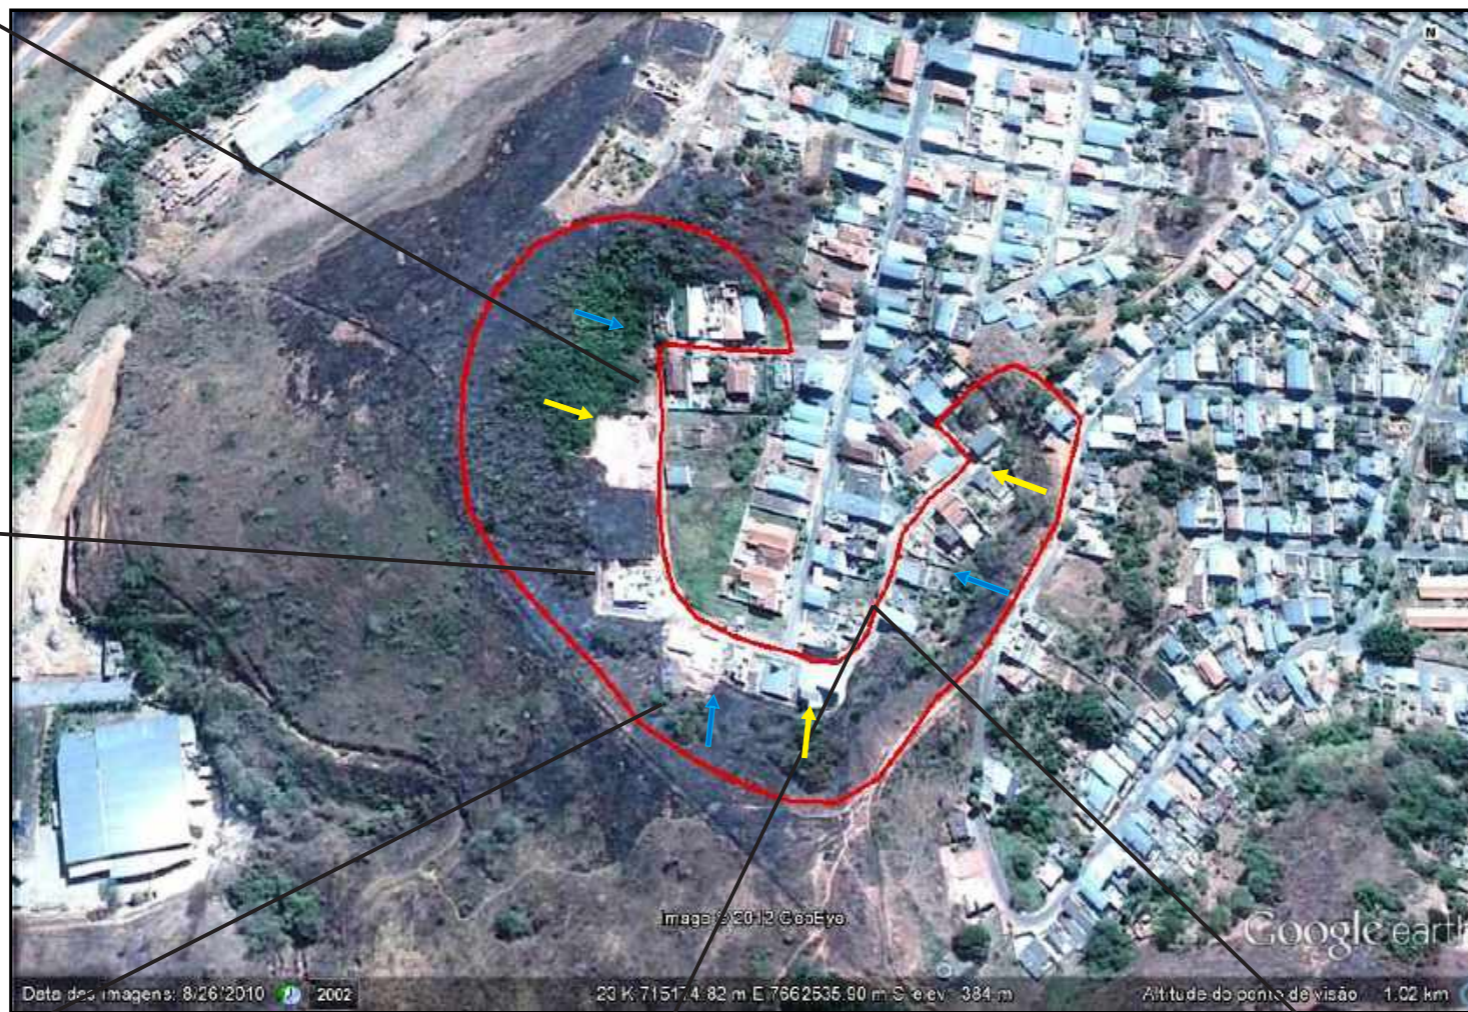
Ubá - MG
Janeiro/2012
Setor MG_UB_SR_21_CPRM
Indústria
UTM 23 K 715190 E 7662467 N

Descrição: Setor caracterizado por ocupação em corte na base de encosta íngreme, com talude subvertical, muito próximo as casas, com presença de trincas no terreno, degrau de abatimento, e risco remanescente de escorregamento planar instalado em JAN/2012.

Quantidade de casas em risco: 25
