PREFEITURA MUNICIPAL DE UBÁ

MAPEAMENTO DAS
ÁREAS DE RISCO NO
MUNICÍPIO DE UBÁ

COORDENADORIA MUNICIPAL DE PROTEÇÃO E DEFESA CIVIL
ÚLTIMA ATUALIZAÇÃO: 25 DE AGOSTO DE 2020

AÇÃO EMERGENCIAL PARA RECONHECIMENTO DE ÁREAS DE ALTO E MUITO ALTO RISCO A MOVIMENTOS DE MASSAS E ENCHENTES

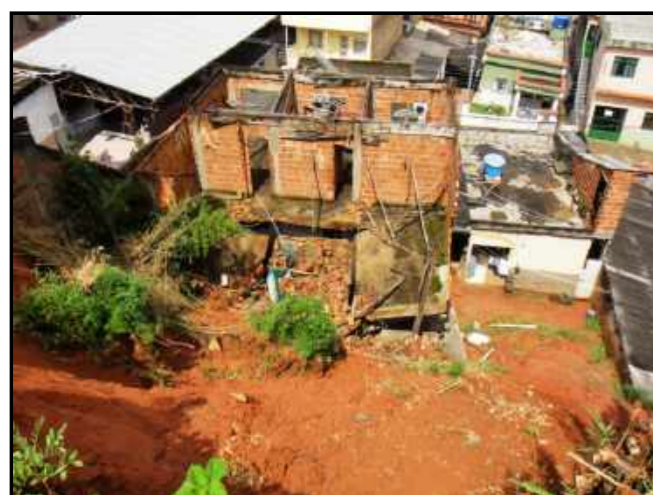
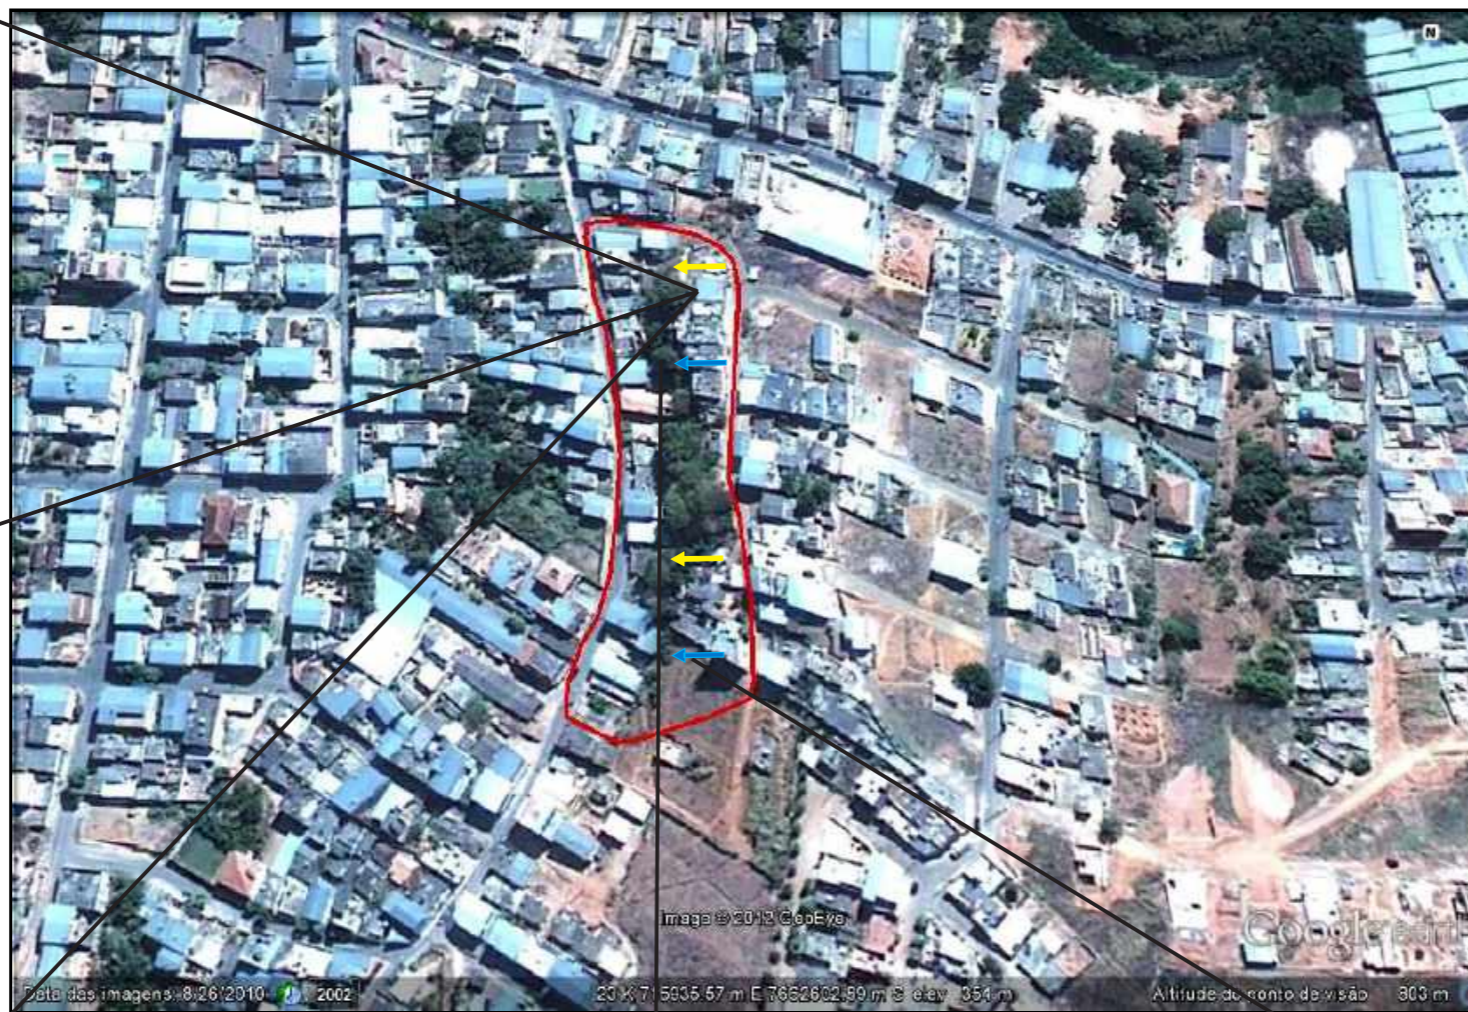
Setor MG_UB_SR_22_CPRM
Santa Bernadete
UTM 23 K 715886 E 7662652 N

Descrição: Setor caracterizado por ocupação em corte na base de encosta íngreme, com talude subvertical, muito próximo as casas, com presença de trincas no terreno, degrau de abatimento, árvores e postes inclinados e risco remanescente de escorregamento planar instalado em JAN/2012.

Quantidade de casas em risco: 31

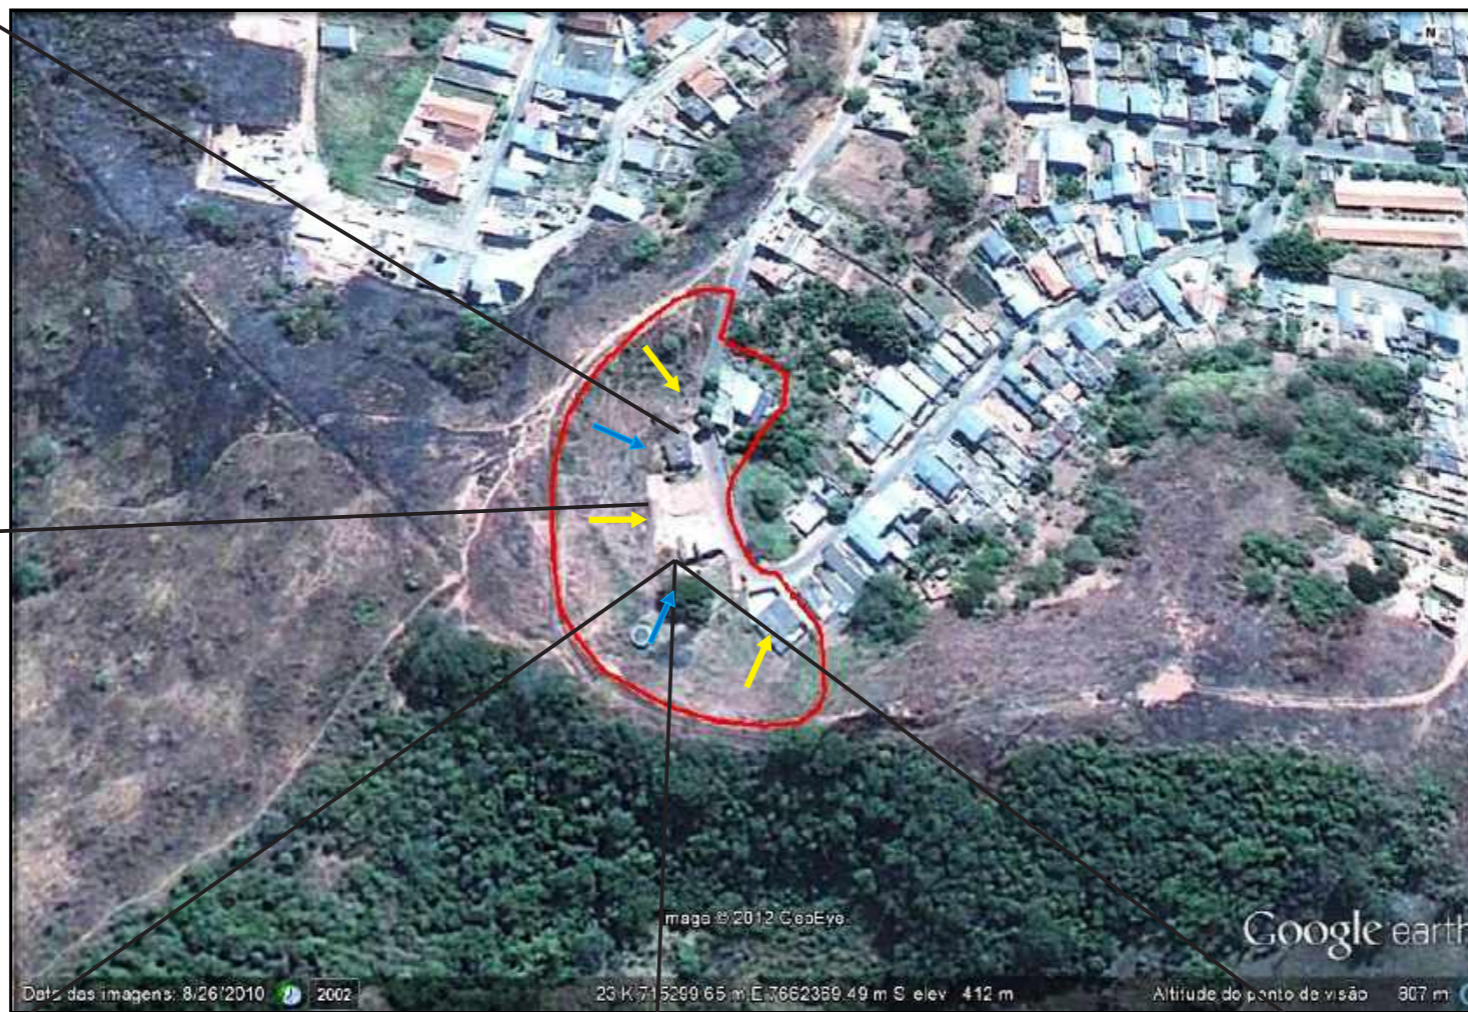
Ubá - MG
Janeiro/2012
Setor MG_UB_SR_24_CPRM
Santa Bernadete
UTM 23 K 715281 E 7662384 N

Descrição: Setor caracterizado por ocupação em corte na base de encosta íngreme, com talude subvertical, muito próximo as casas, com presença de trincas no terreno, degrau de abatimento, cicatriz de antigos escorregamentos e risco remanescente de escorregamento planar instalado em JAN/2012.

Quantidade de casas em risco: 04

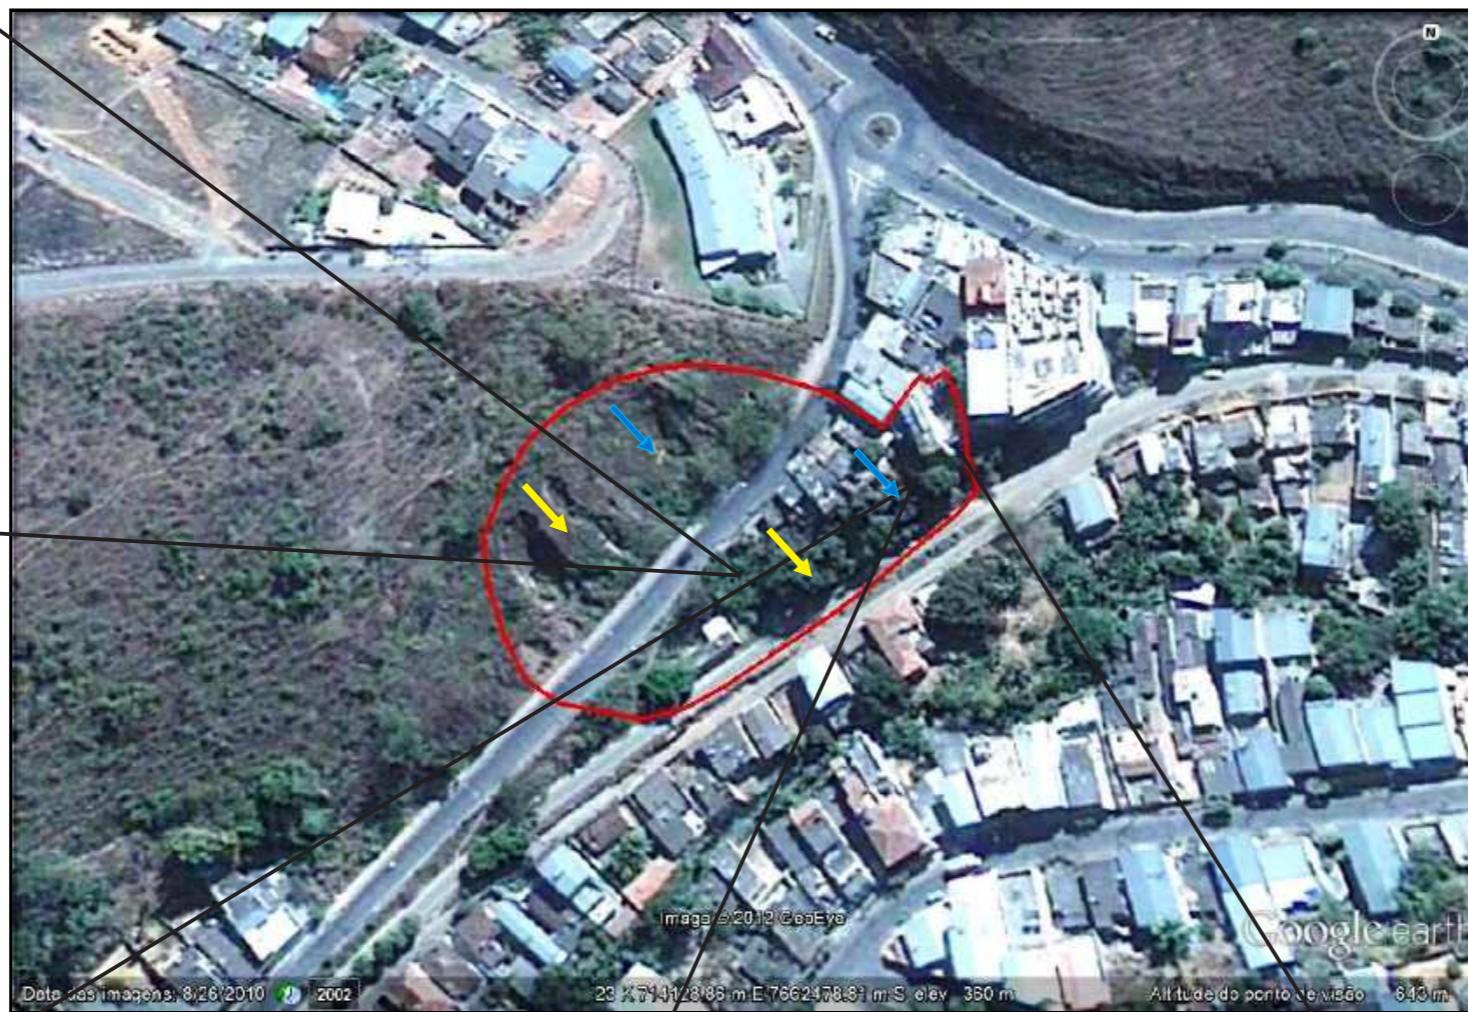
Ubá - MG
Janeiro/2012
Setor MG_UB_SR_25_CPRM
Centro
UTM 23 K 714146 E 7662479 N

Descrição: Setor caracterizado por ocupação em corte na base de encosta íngreme, com talude subvertical, muito próximo as casas, com presença de trincas no terreno, degrau de abatimento, e risco possível de escorregamento planar instalado em JAN/2012.

Quantidade de casas em risco: 07

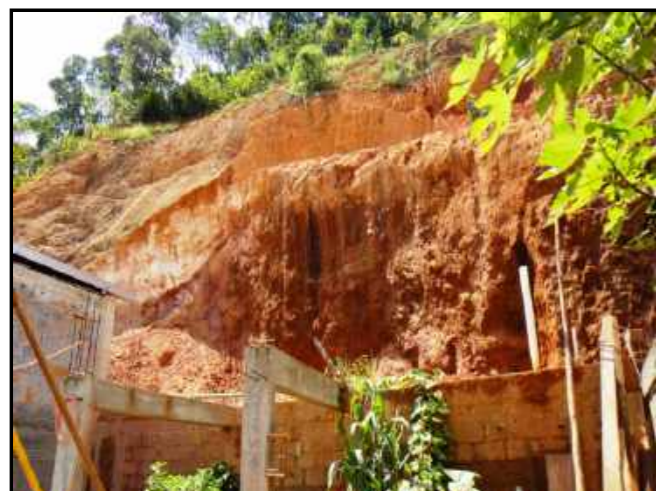
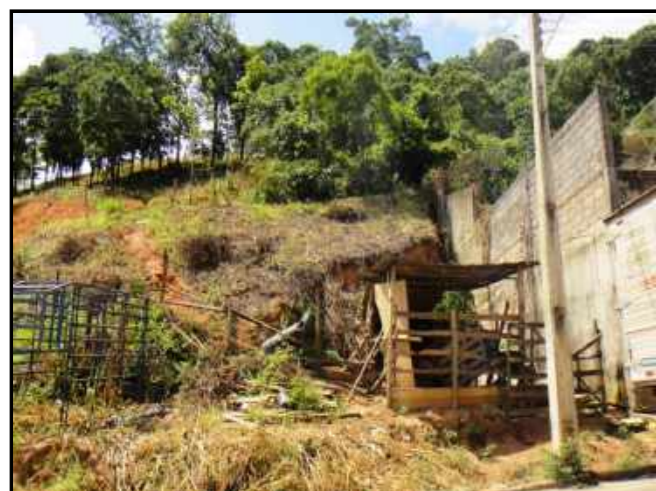
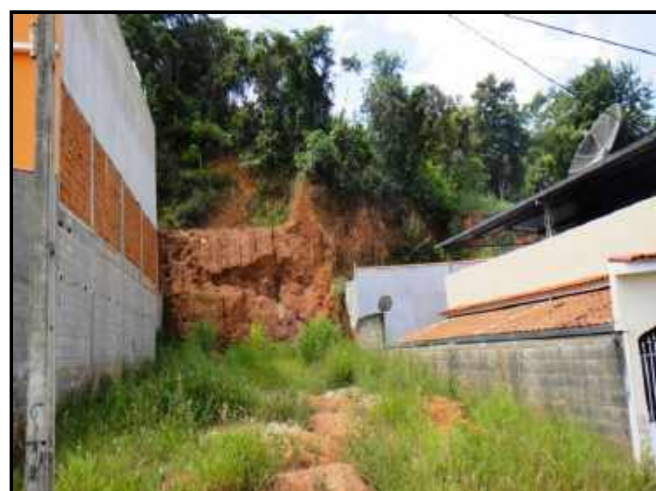
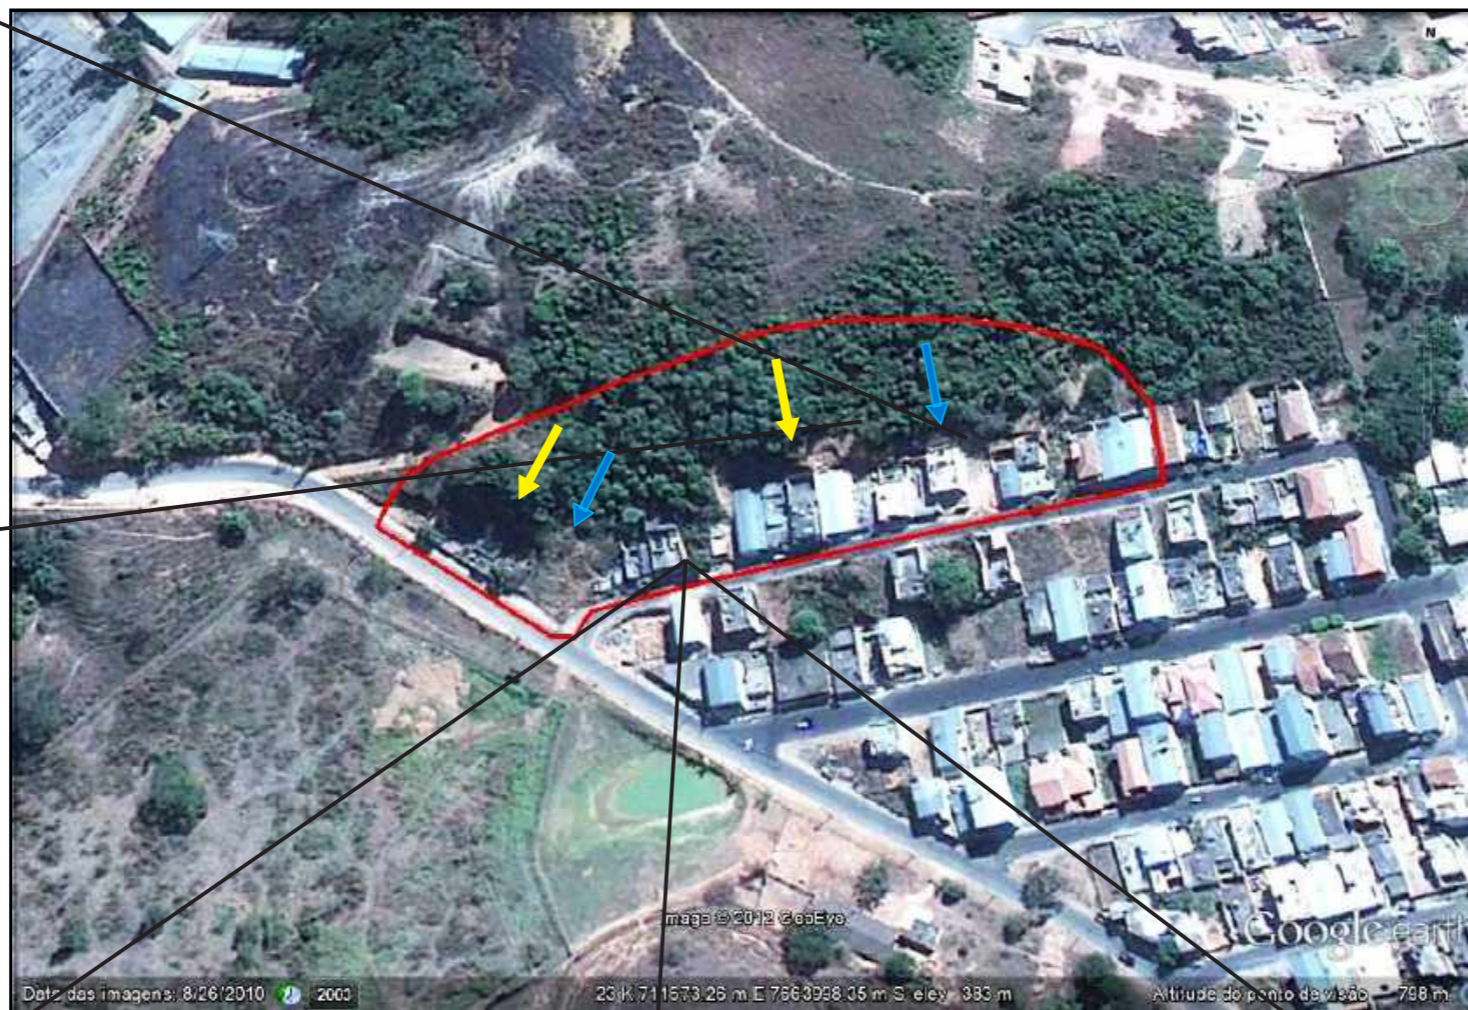
Ubá - MG
Janeiro/2012
Setor MG_UB_SR_26_CPRM
Santana
UTM 23 K 711695 E 7663989 N

Descrição: Setor caracterizado por ocupação em corte na base de encosta íngreme, com talude subvertical, muito próximo as casas, com presença de trincas no terreno, degrau de abatimento, cicatriz de antigos escorregamentos e risco remanescente de escorregamento planar instalado em JAN/2012.

Quantidade de casas em risco: 13

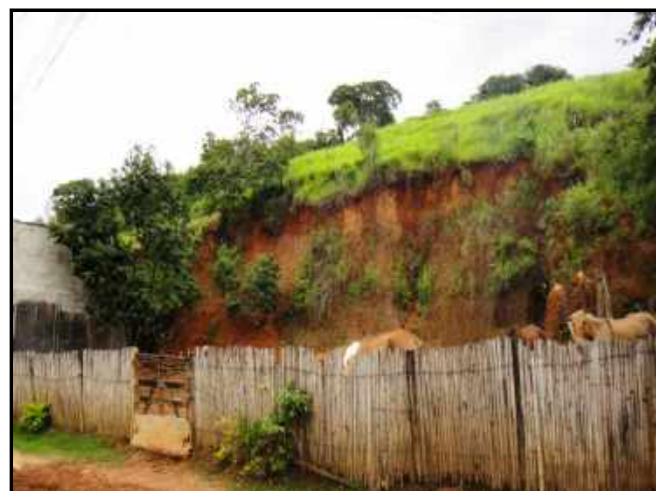
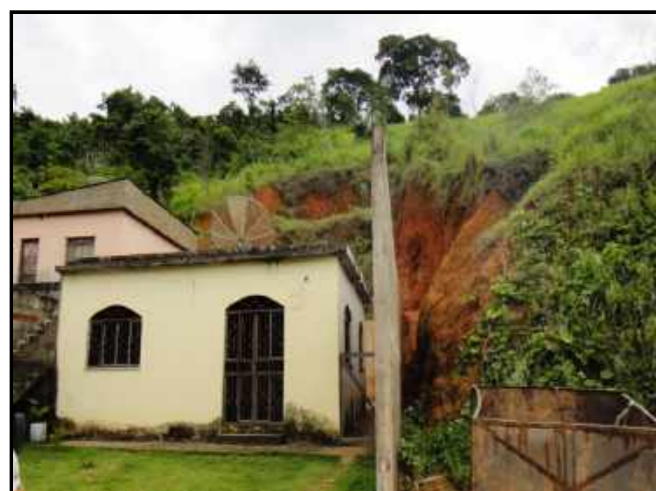
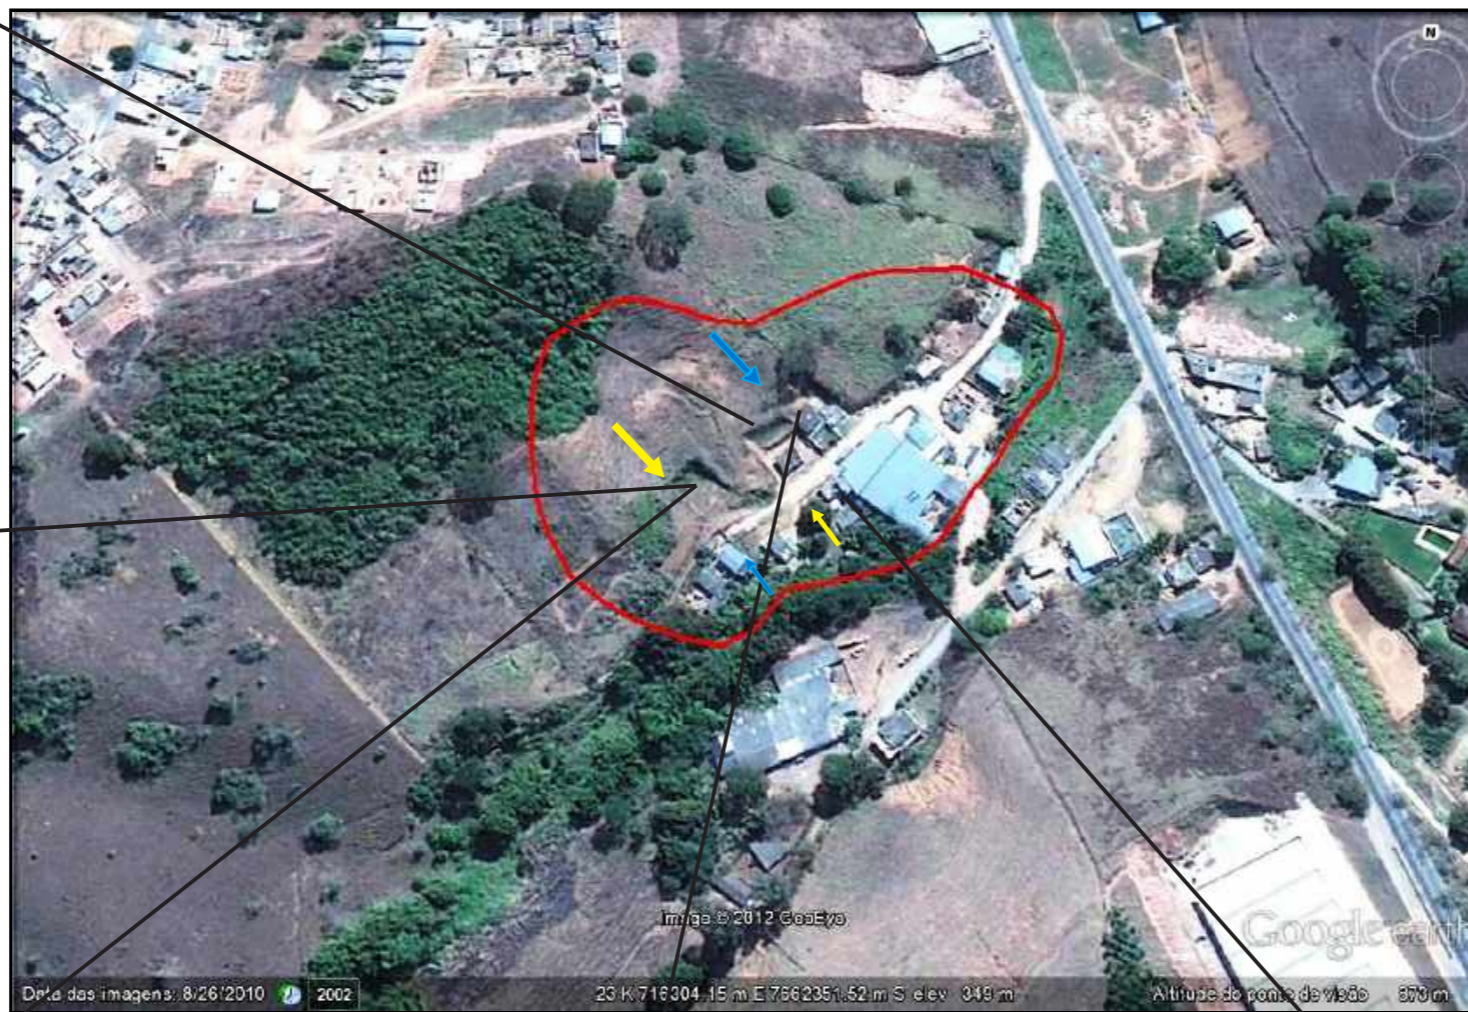
Setor MG_UB_SR_27_CPRM
Nossa Senhora de Fátima
UTM 23 K 716346 E 7662381 N

Descrição: Setor caracterizado por ocupação em corte na base de encosta íngreme, com talude subvertical, muito próximo as casas, com presença de trincas no terreno, degrau de abatimento, cicatriz de antigos escorregamentos e risco de escorregamento planar e vale com diversas construções ocupando área de planície suscetível a inundações frequentes, instalado em JAN/2012.

Quantidade de casas em risco: 13

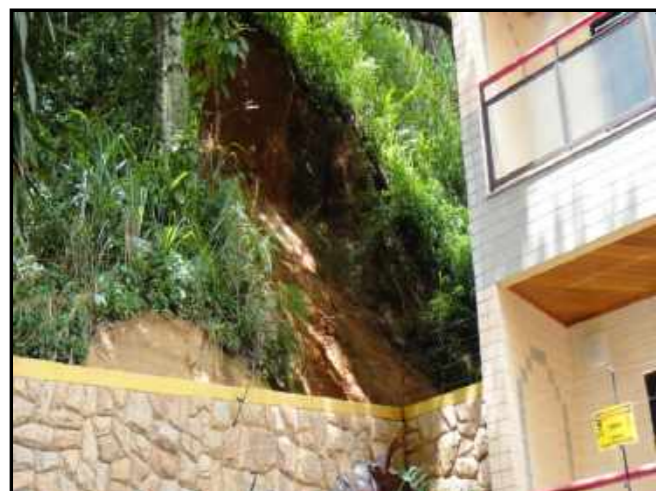
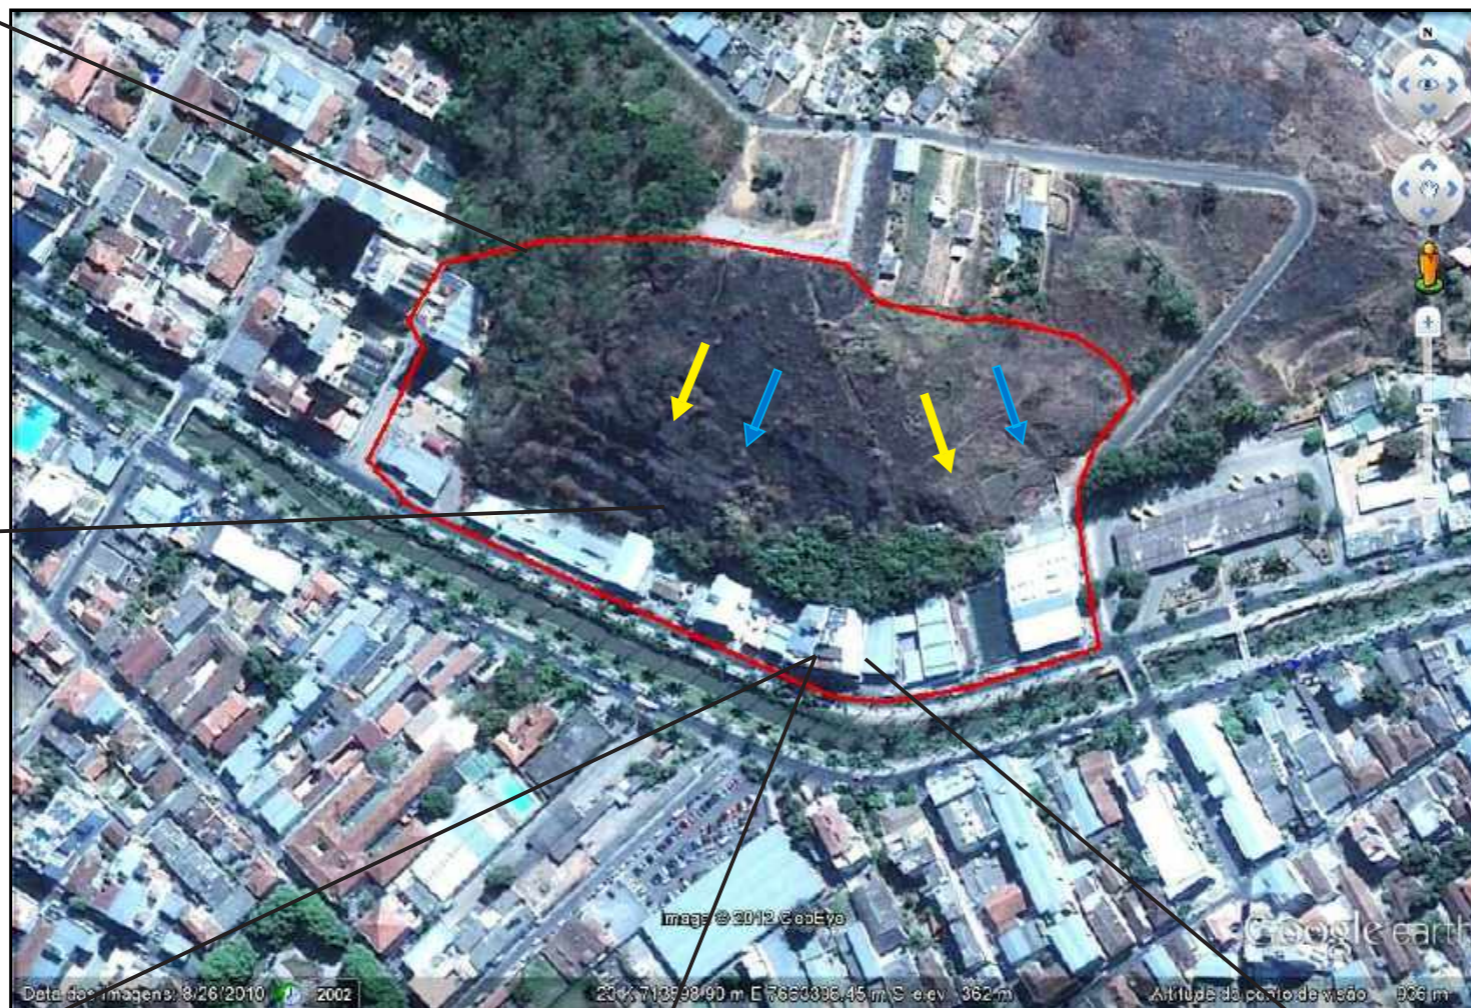
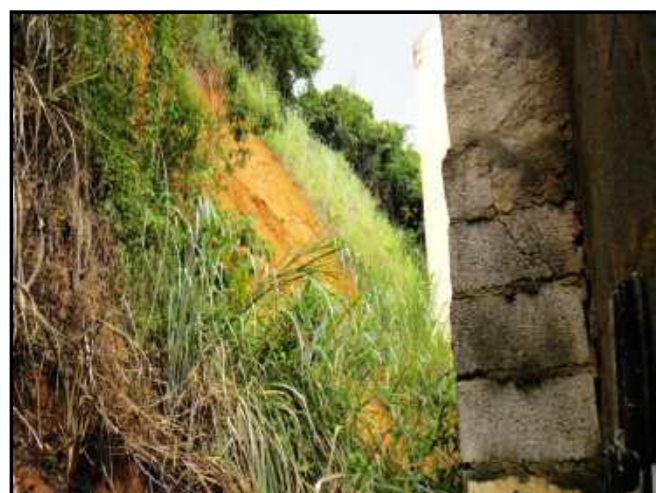
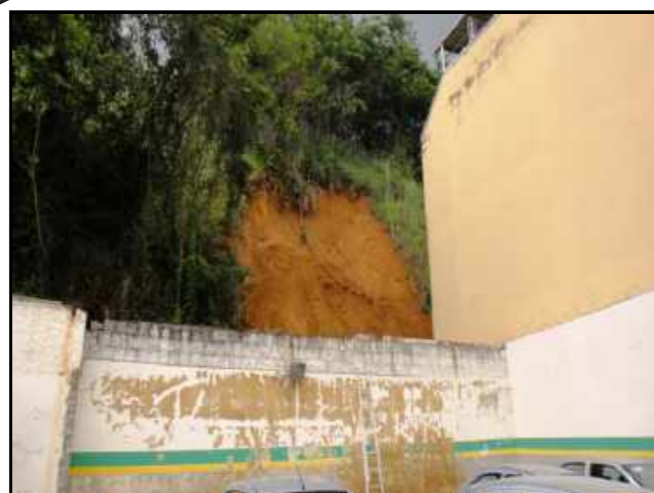
Ubá - MG
Janeiro/2012
Setor MG_UB_SR_28_CPRM
Centro
UTM 23 K 713838 E 7663397 N

Descrição: Setor caracterizado por ocupação em corte na base de encosta íngreme, com talude subvertical, muito próximo as casas, com presença de trincas no terreno, degrau de abatimento, cicatriz de antigos escorregamentos e risco remanescente de escorregamento planar instalado em JAN/2012.

Quantidade de casas em risco: 16

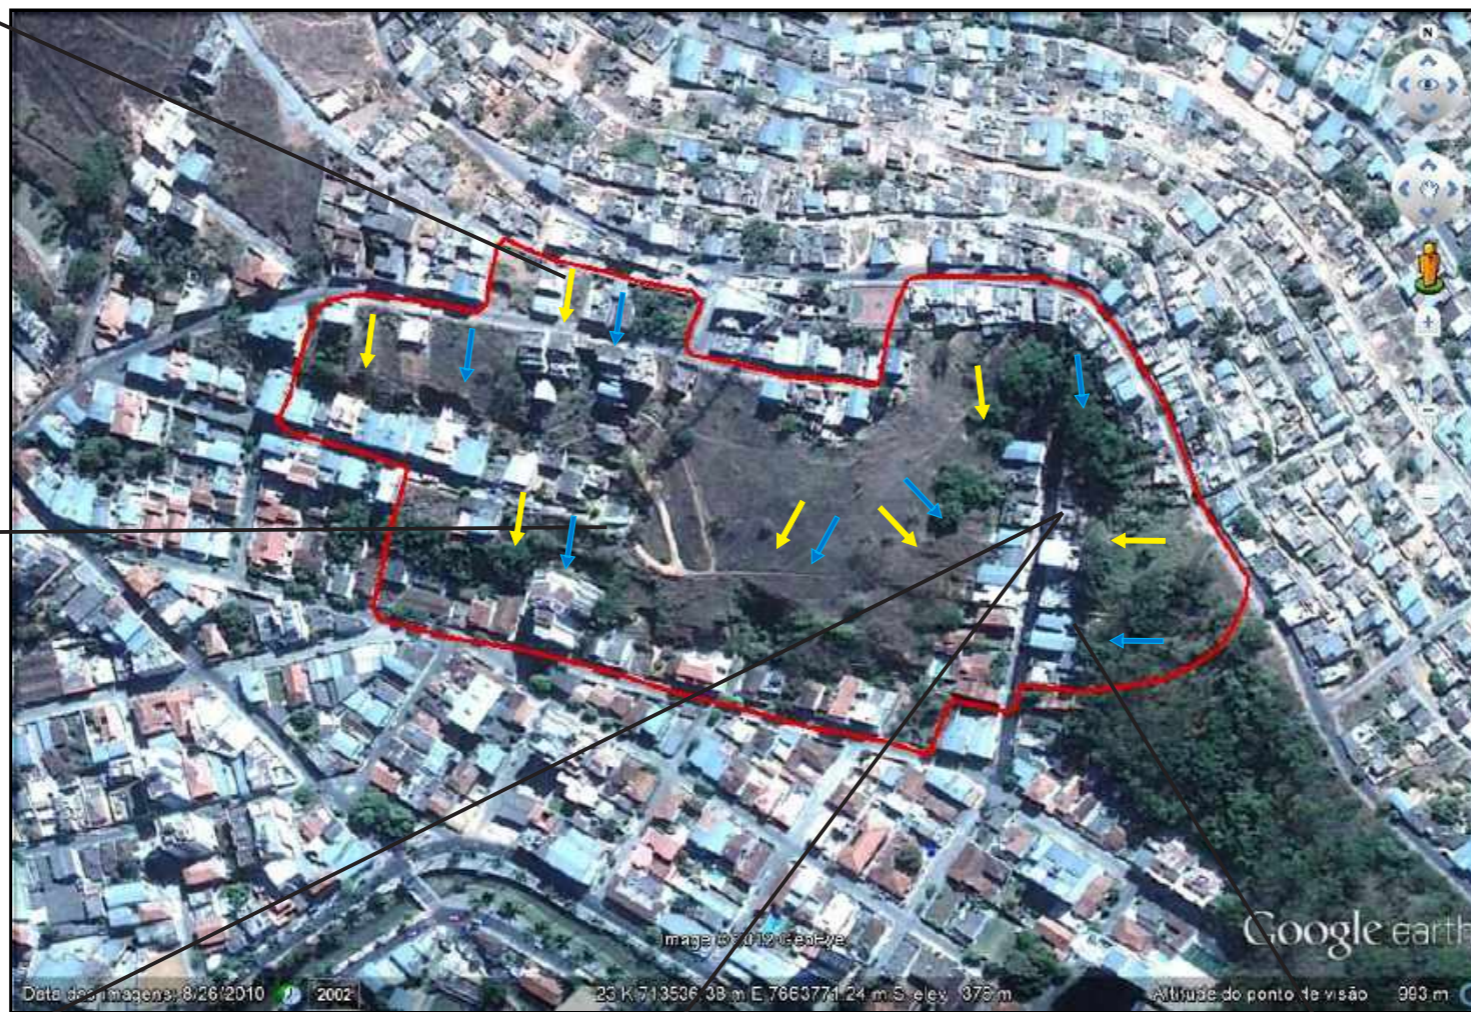
Ubá - MG
Janeiro/2012
Setor MG_UB_SR_29_CPRM
Jardim Glória
UTM 23 K 713672 E 7663813 N

Descrição: Setor caracterizado por ocupação em corte na base de encosta íngreme, com talude subvertical, muito próximo as casas, com presença de trincas no terreno, degrau de abatimento, e risco possível de escorregamento planar instalado em JAN/2012.

Quantidade de casas em risco: 68

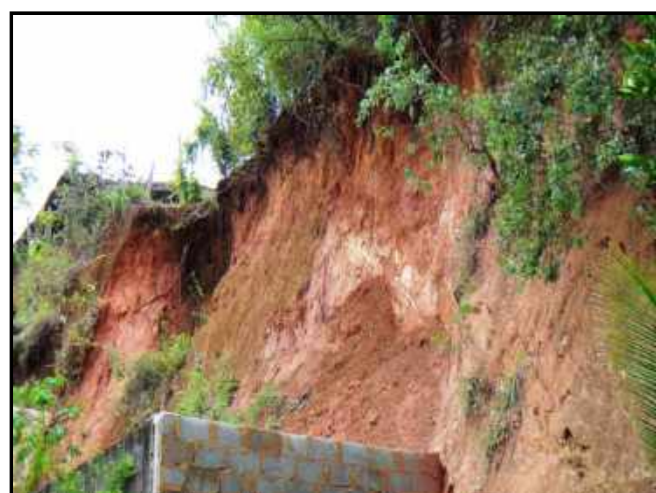
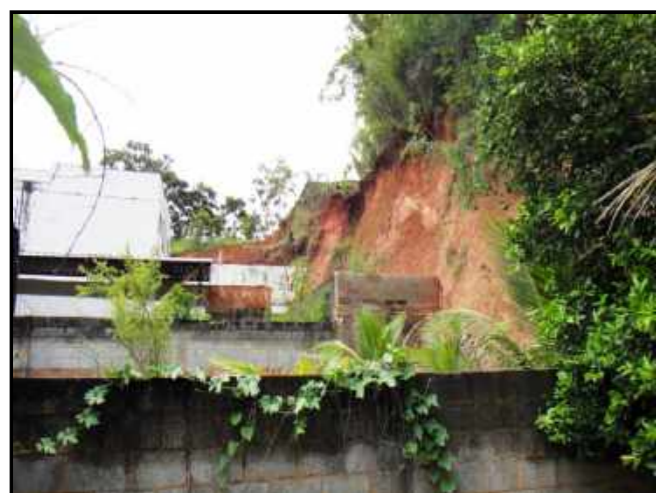
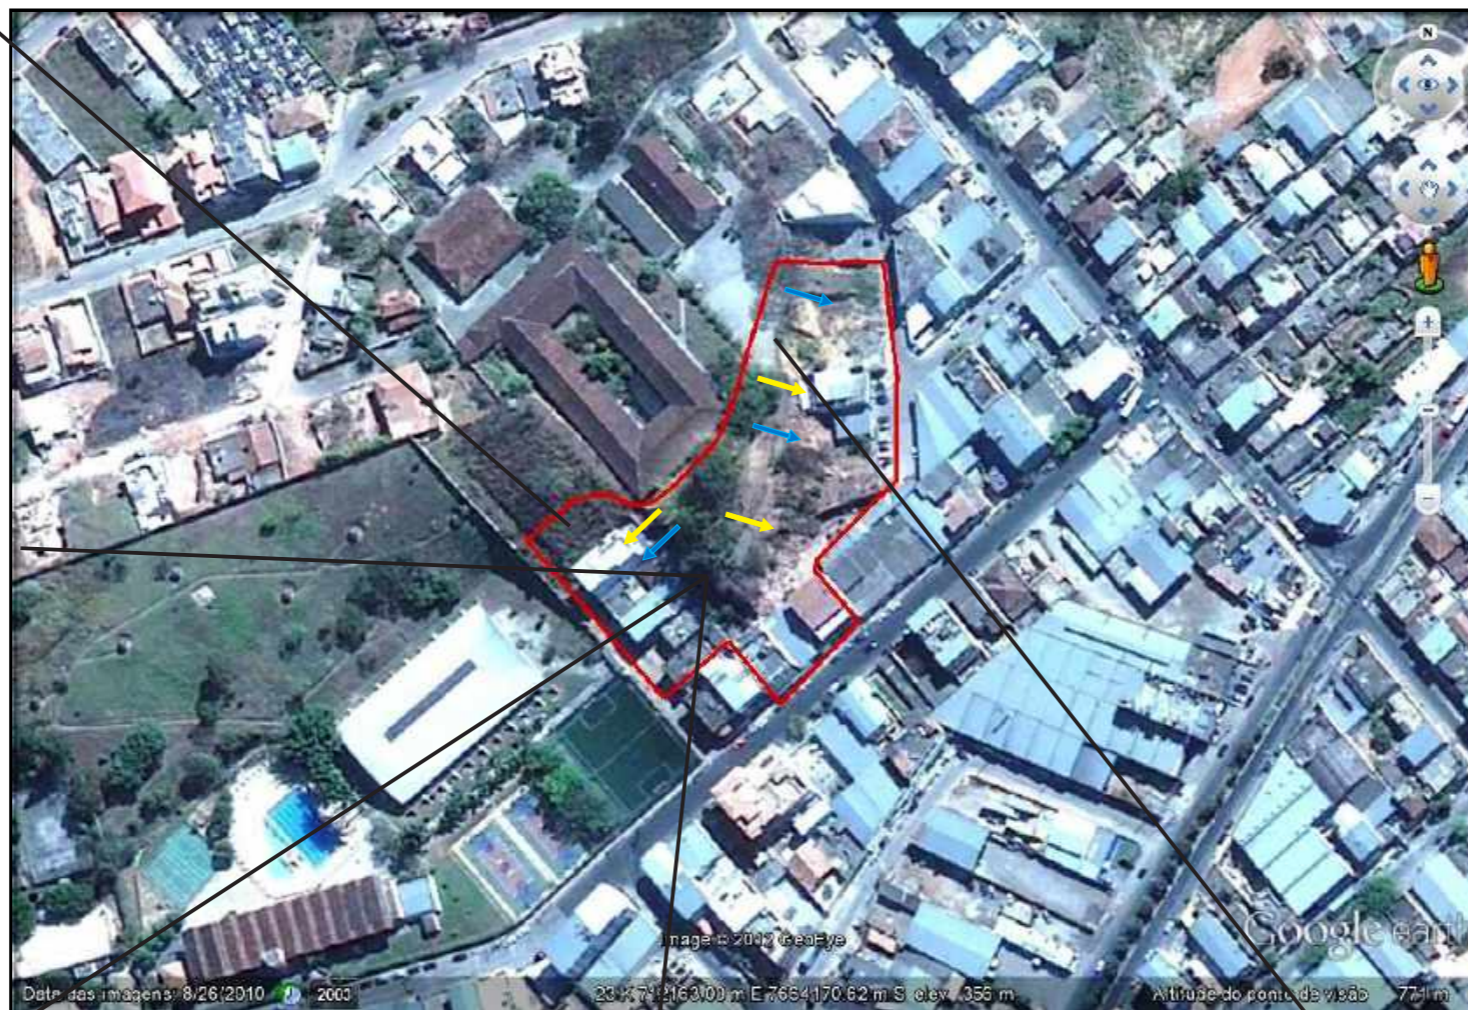
Ubá - MG
Janeiro/2012
Setor MG_UB_SR_30_CPRM
São Rafael
UTM 23 K 712101 E 7664160 N

Descrição: Setor caracterizado por ocupação em corte na base de encosta íngreme, com talude subvertical, muito próximo as casas, com presença de trincas no terreno, degrau de abatimento, e risco possível de escorregamento planar instalado em JAN/2012.

Quantidade de casas em risco: 10
