PREFEITURA MUNICIPAL DE UBÁ

MAPEAMENTO DAS
ÁREAS DE RISCO NO
MUNICÍPIO DE UBÁ

COORDENADORIA MUNICIPAL DE PROTEÇÃO E DEFESA CIVIL
ÚLTIMA ATUALIZAÇÃO: 25 DE AGOSTO DE 2020

AÇÃO EMERGENCIAL PARA RECONHECIMENTO DE ÁREAS DE ALTO E MUITO ALTO RISCO A MOVIMENTOS DE MASSAS E ENCHENTES

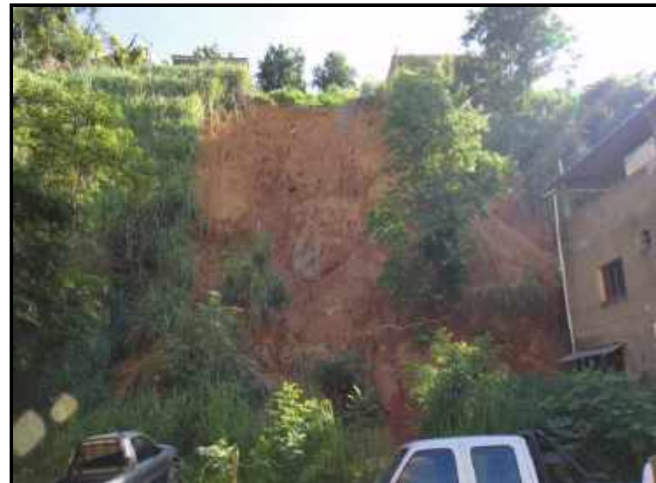
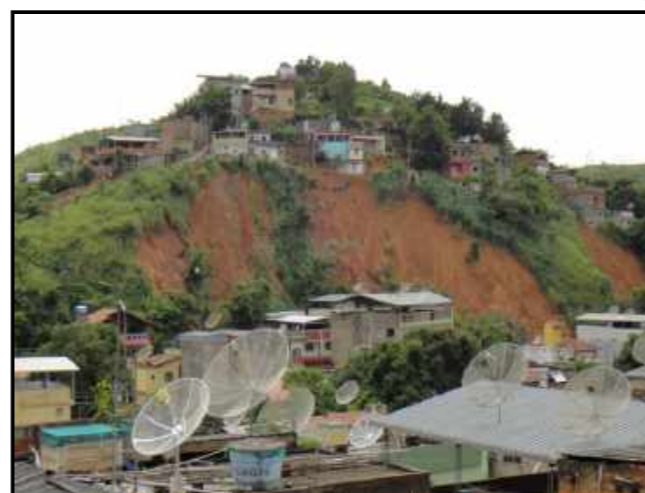
Ubá - MG
Janeiro/2012
Setor MG_UB_SR_01_CPRM
Eldorado
UTM 23 K 714121 E 7663815 N

Descrição: Setor caracterizado por ocupação em corte na base de encosta íngreme, com talude subvertical, muito próximo as casas, com presença de trincas no terreno, degrau de abatimento, e risco remanescente de escorregamento planar instalado em JAN/2012.

Quantidade de casas em risco: 23

Quantidade de pessoas em risco: 92

Sugestões de medidas:

- Evacuação em eventos extremos e avaliação de possíveis obras de infraestrutura como retaludamento, drenagem e revegetação do local.

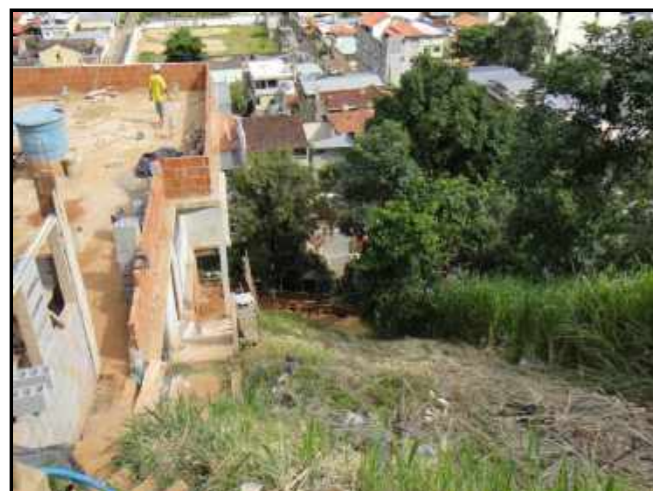
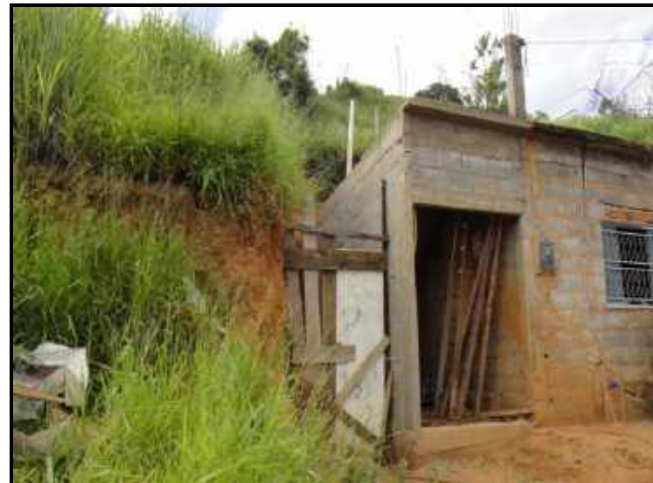
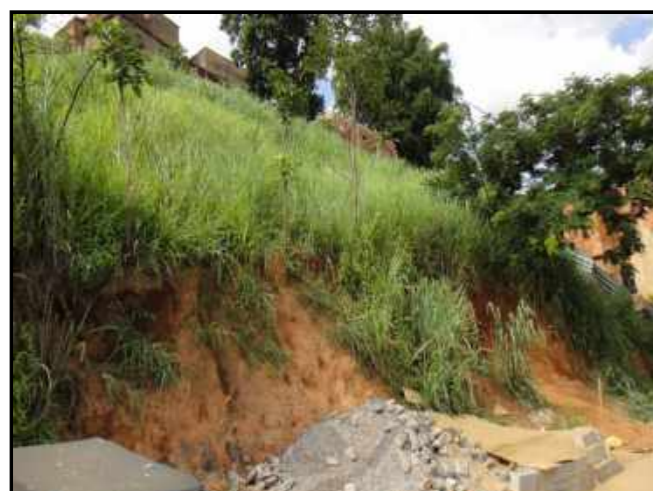
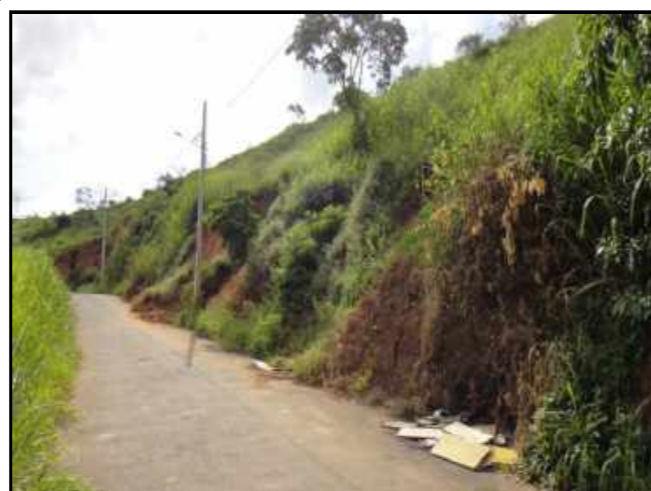
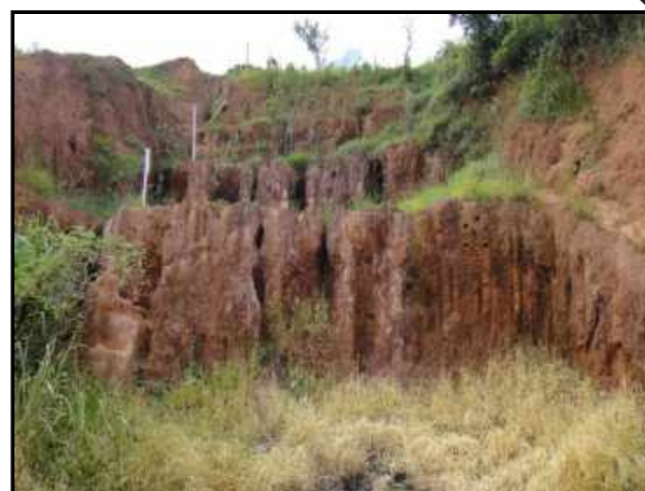
Ubá - MG
Janeiro/2012
Setor MG_UB_SR_02_CPRM
Eldorado
UTM 23 K 714365 E 7663914 N

Descrição: Setor caracterizado por ocupação em corte na base de encosta íngreme, com talude subvertical, muito próximo as casas, com presença de trincas no terreno, degrau de abatimento, e risco possível de escorregamento planar instalado em JAN/2012.

Quantidade de casas em risco: 13

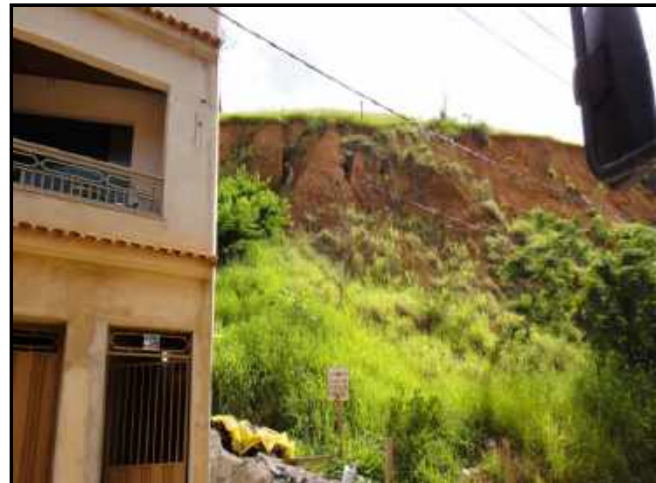
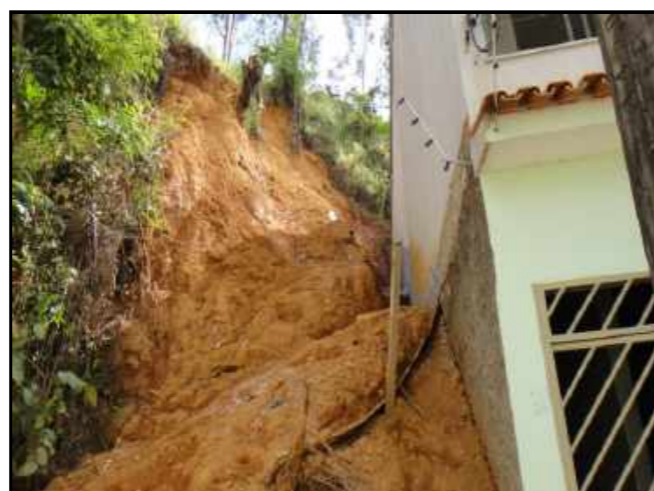
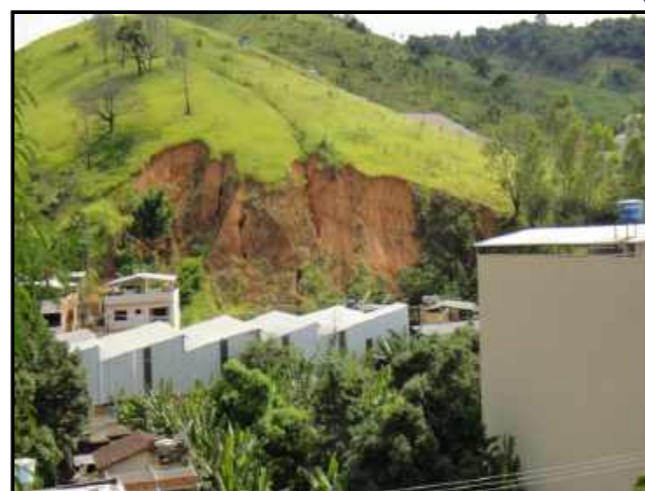
Descrição: Setor caracterizado por ocupação em corte na base de encosta íngreme, com talude subvertical, muito próximo as casas, com presença de trincas no terreno, degrau de abatimento, e risco remanescente de escorregamento planar instalado em JAN/2012.

Sugestões de medidas:

- Evacuação em eventos extremos e avaliação de possíveis obras de infraestrutura como retaludamento, drenagem e revegetação do local.

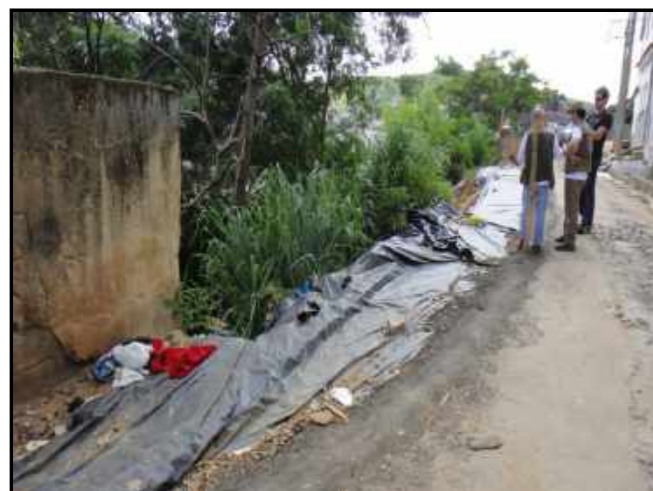
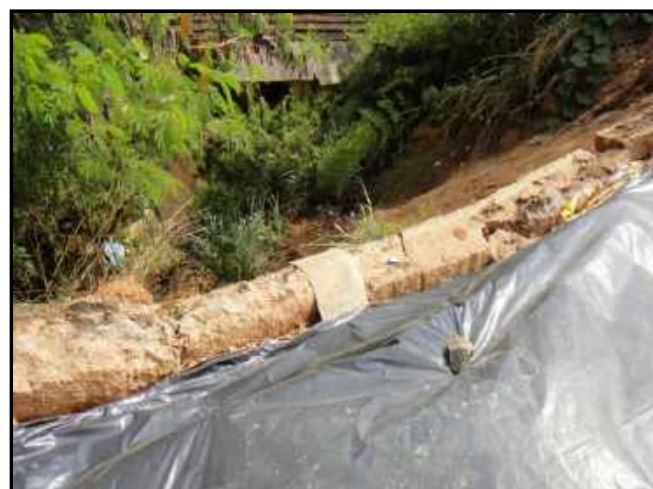
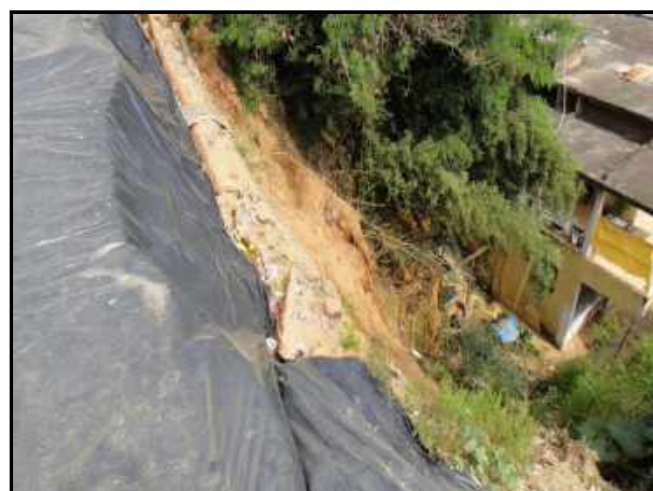
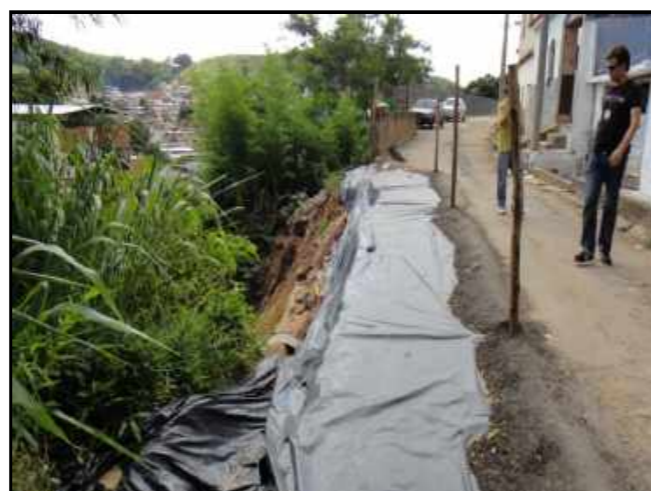
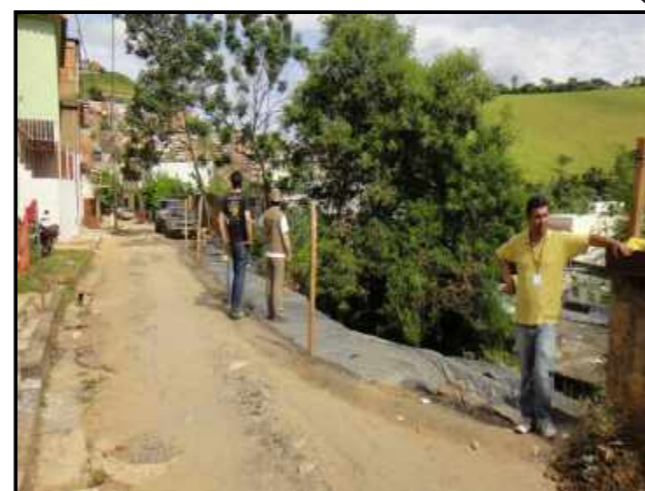
Ubá - MG
Janeiro/2012
Setor MG_UB_SR_04_CPRM
São Domingos
UTM 23 K 713742 E 7663985 N

Descrição: Setor caracterizado por ocupação em corte na base de encosta íngreme, com talude subvertical, muito próximo as casas, com presença de trincas no terreno e degrau de abatimento, e risco remanescente de escorregamento planar instalado em JAN/2012.

Quantidade de casas em risco: 06

Sugestões de medidas:

- Evacuação em eventos extremos e avaliação de possíveis obras de infraestrutura como retaludamento, drenagem e revegetação do local.

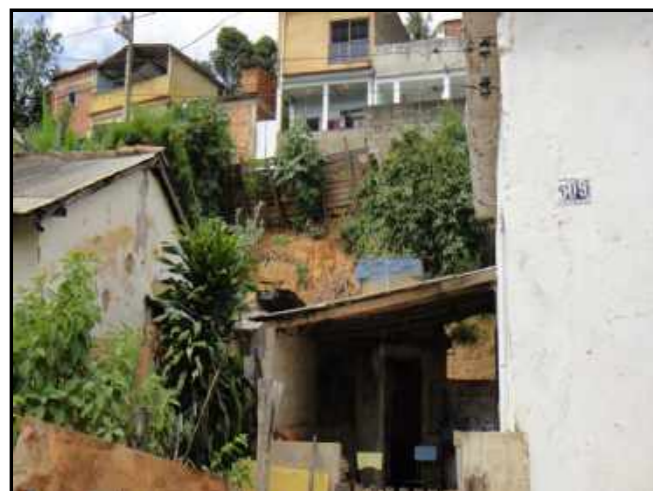
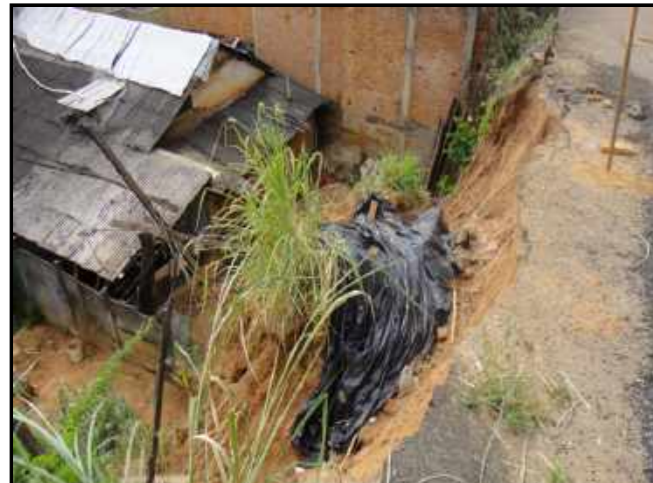
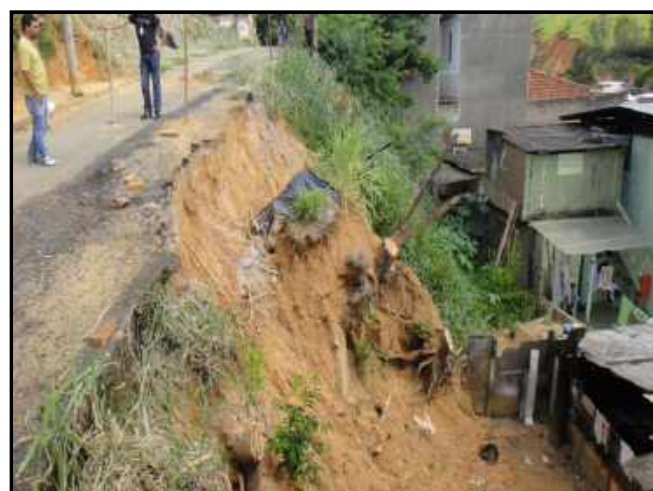
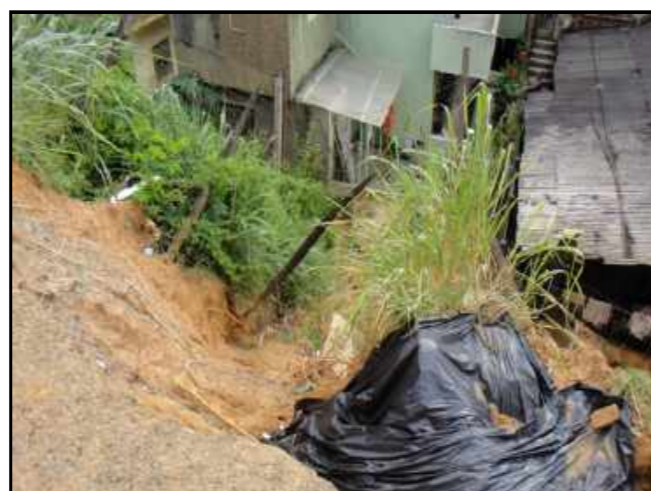
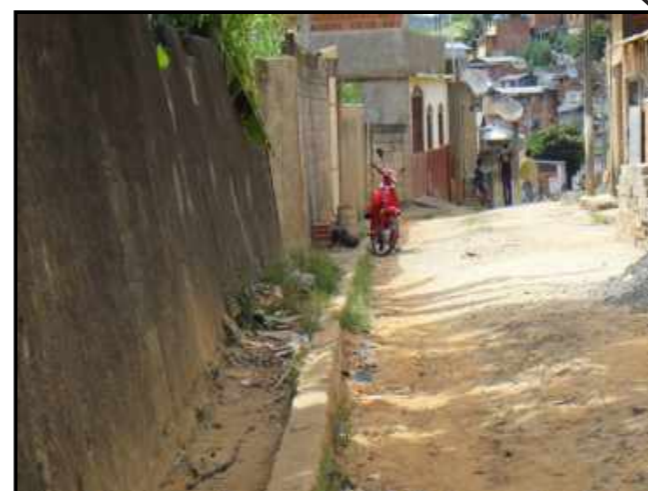
Ubá - MG
Janeiro/2012
Setor MG_UB_SR_05_CPRM
São Domingos
UTM 23 K 713831 E 7663910 N

Descrição: Setor caracterizado por ocupação em corte na base de encosta íngreme, com talude subvertical, muito próximo as casas, com presença de trincas no terreno, e risco remanescente de escorregamento planar instalado em JAN/2012.

Quantidade de casas em risco: 16

Sugestões de medidas:

- Evacuação em eventos extremos e avaliação de possíveis obras de infraestrutura como retaludamento, drenagem e revegetação do local.

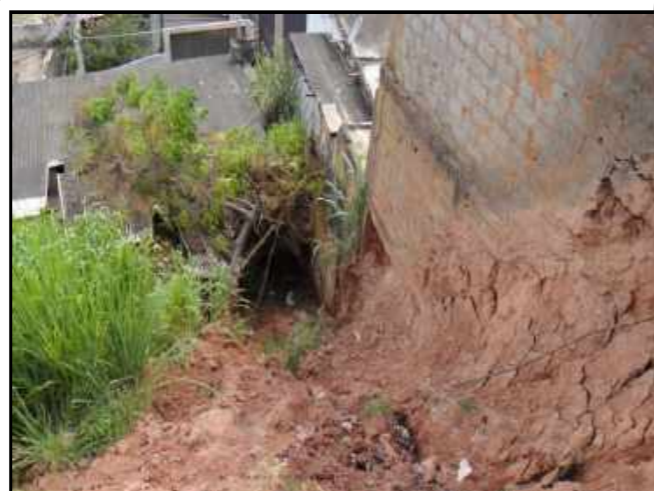
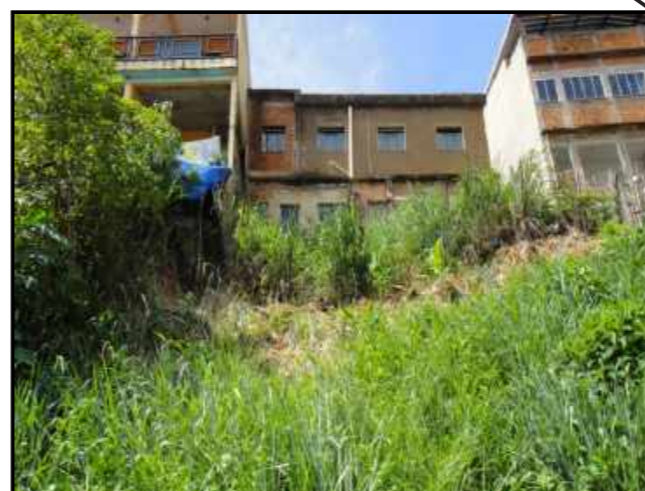
Setor MG_UB_SR_06_CPRM
São domingos
UTM 23 K 713488 E 7663949 N

Descrição: Setor caracterizado por ocupação em corte na base de encosta íngreme, com talude subvertical, muito próximo as casas, com presença de trincas no terreno e nas casas, degrau de abatimento, e risco remanescente de escorregamento planar instalado em JAN/2012.

Quantidade de casas em risco: 23

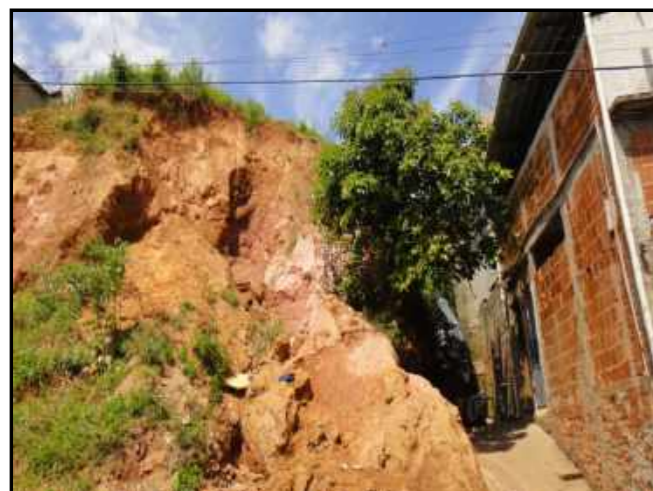
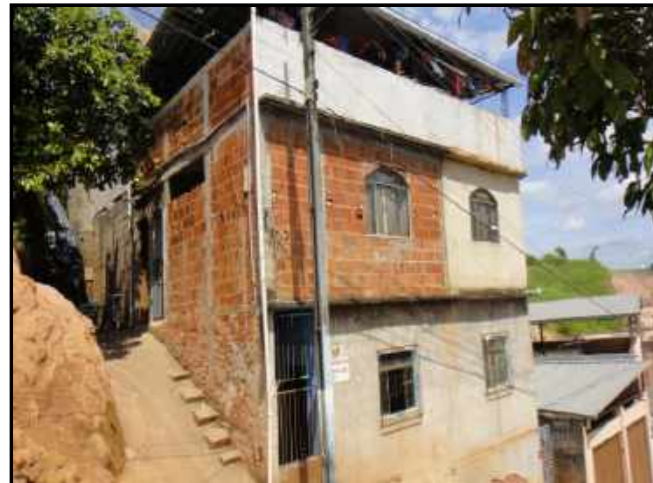
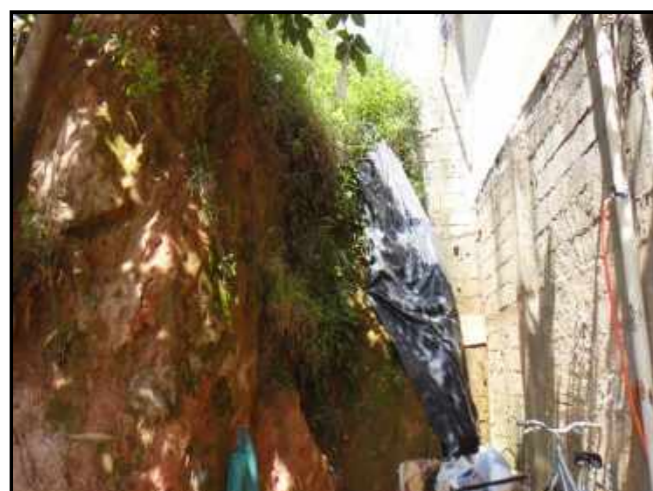
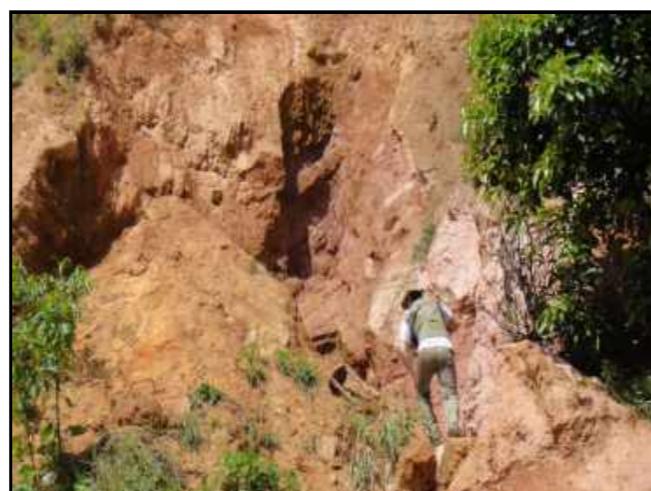
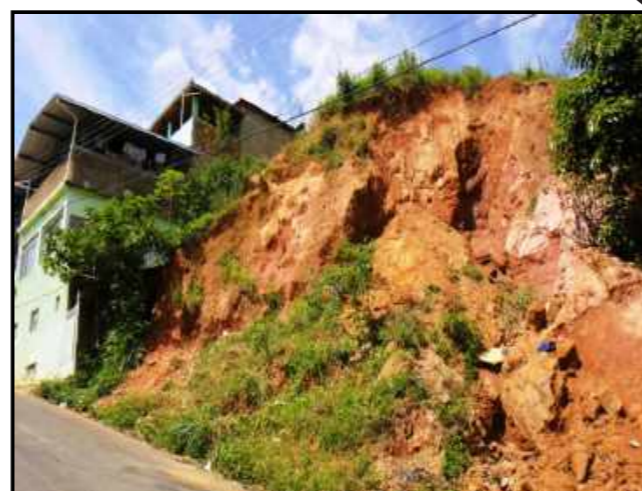
Ubá - MG
Janeiro/2012
Setor MG_UB_SR_07_CPRM
São Domingos
UTM 23 K 713298 E 7664212 N

Descrição: Setor caracterizado por Ocupação em corte na base de encosta íngreme, com talude subvertical, muito próximo as casas, com presença de trincas no terreno, degrau de abatimento, cicatriz de antigos escorregamentos e risco remanescente de escorregamento planar instalado em JAN/2012.

Quantidade de casas em risco: 12

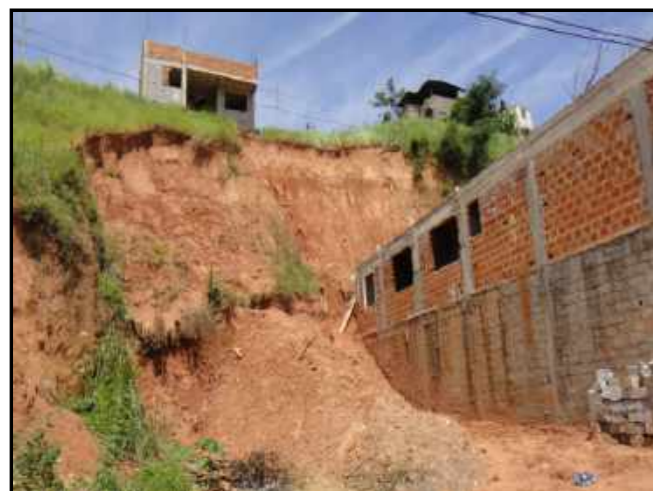
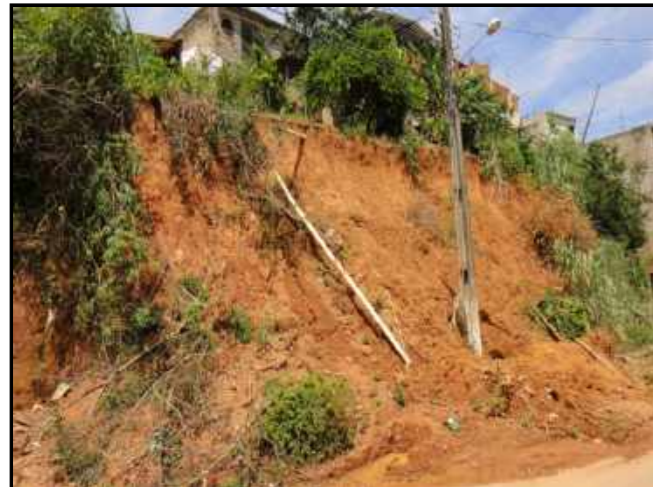
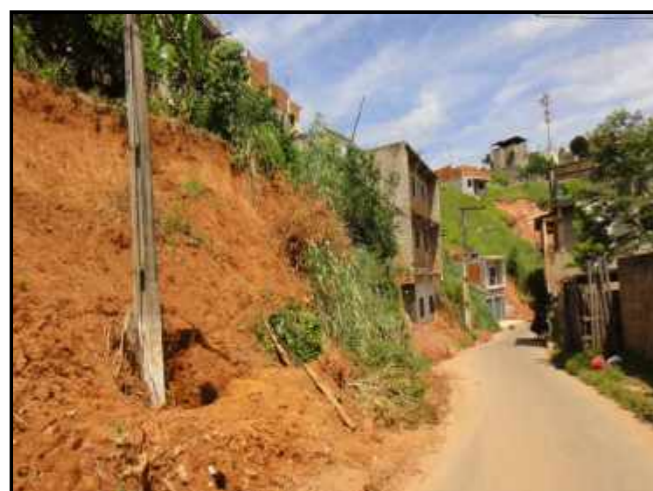
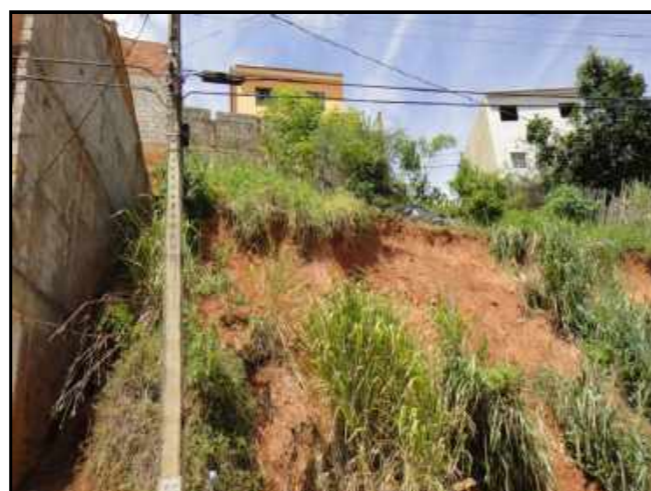
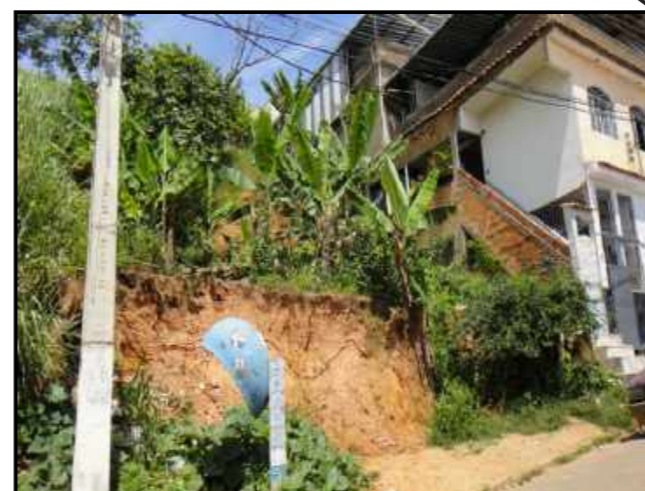
Setor MG_UB_SR_08_CPRM
São Domingos
UTM 23 K 713356 E 7663999 N

Descrição: Setor caracterizado por ocupação em corte na base de encosta íngreme, com talude subvertical, muito próximo as casas, com presença de trincas no terreno e nas casas, degrau de abatimento, e risco remanescente de escorregamento planar instalado em JAN/2012.

Quantidade de casas em risco: 11

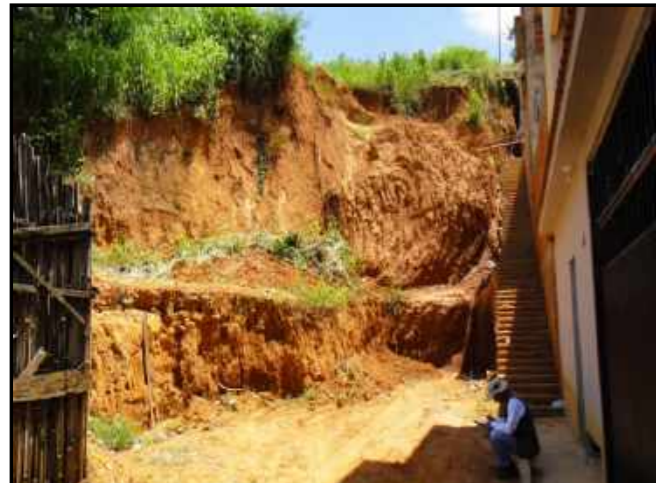
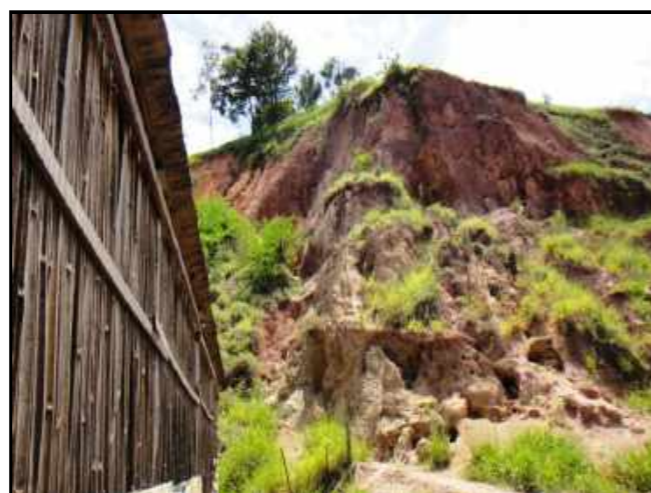
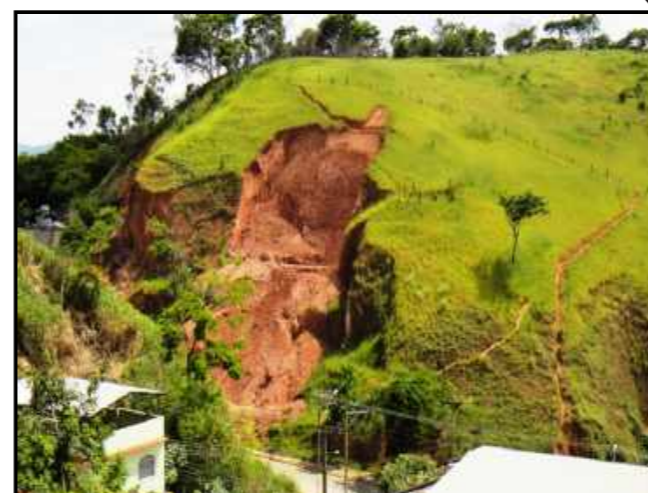
Descrição: Setor caracterizado por ocupação em corte na base de encosta íngreme, com talude subvertical, muito próximo as casas, com presença de trincas no terreno, degrau de abatimento, e risco possível de escorregamento planar instalado em JAN/2012.

Sugestões de medidas:

- Evacuação em eventos extremos e avaliação de possíveis obras de infraestrutura como retaludamento, drenagem e revegetação do local.

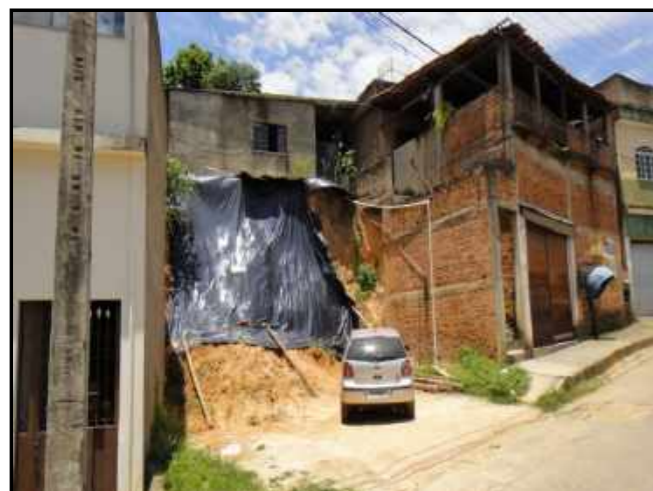
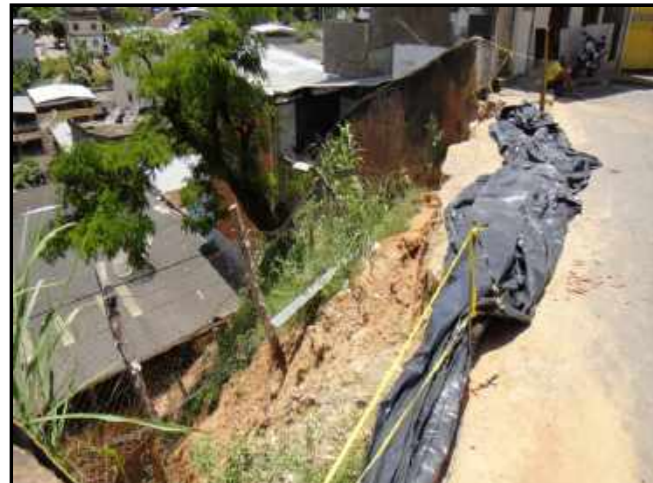
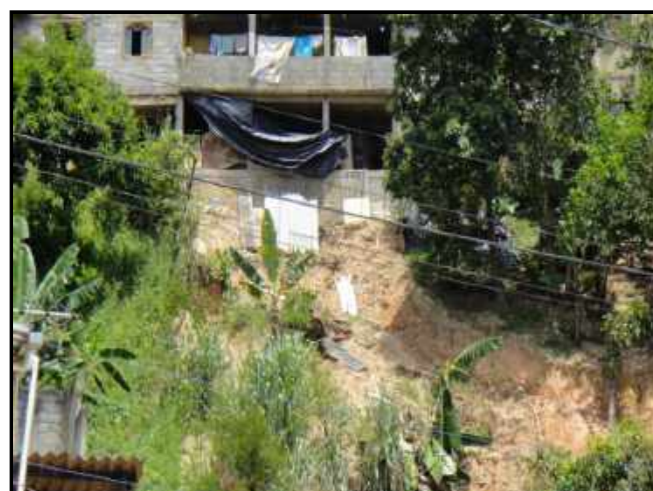
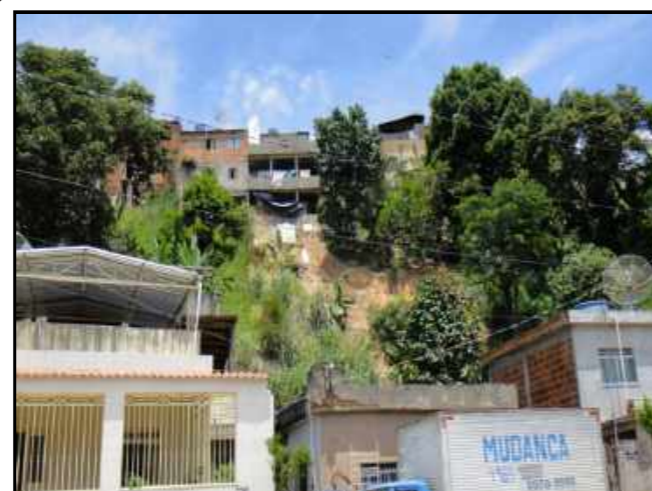
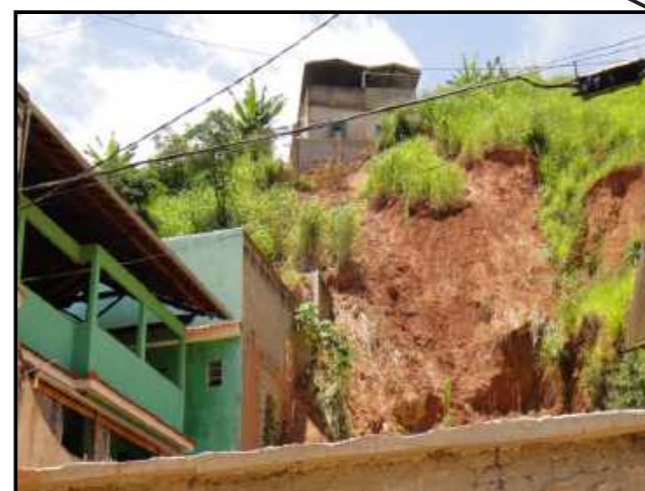
Ubá - MG
Janeiro/2012
Setor MG_UB_SR_10_CPRM
Lourisol
UTM 23 K 713112 E 7664251 N

Descrição: Setor caracterizado por ocupação em corte na base de encosta íngreme, com talude subvertical, muito próximo as casas, com presença de trincas no terreno, degrau de abatimento, cicatriz de antigos escorregamentos e risco remanescente de escorregamento planar instalado em JAN/2012.

Quantidade de casas em risco: 50

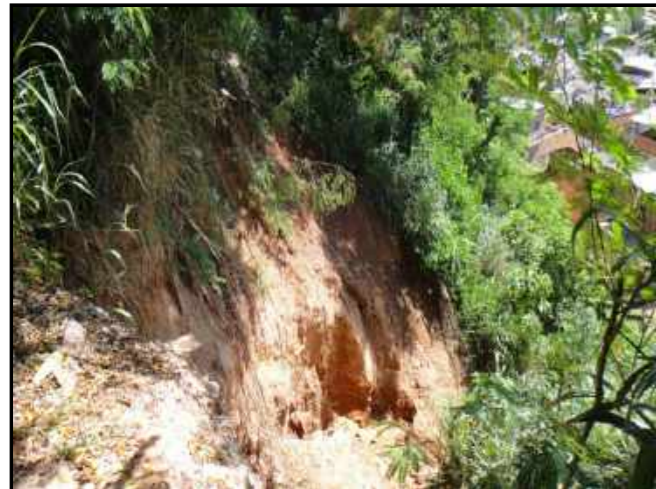
Setor MG_UB_SR_11_CPRM
São Sebastião
UTM 23 K 712956 E 7664404 N

Descrição: Setor caracterizado por ocupação em corte na base de encosta íngreme, com talude subvertical, muito próximo as casas, com presença de trincas no terreno, degrau de abatimento, e risco remanescente de escorregamento planar instalado em JAN/2012.

Quantidade de casas em risco: 08

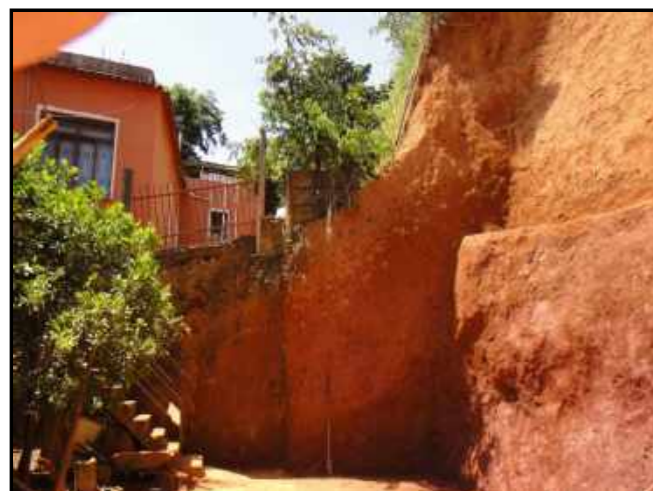
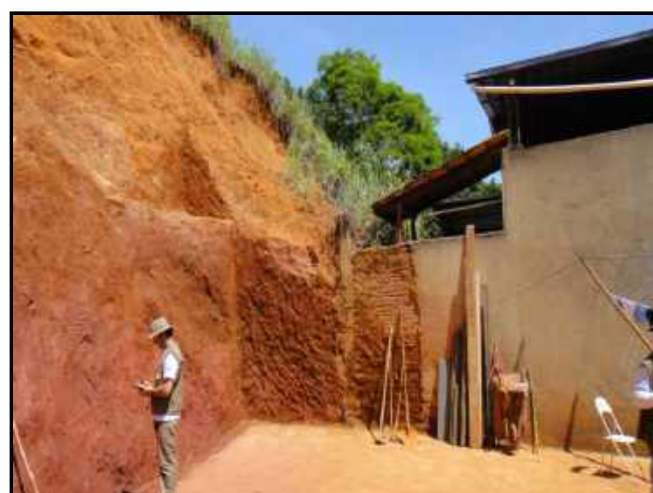
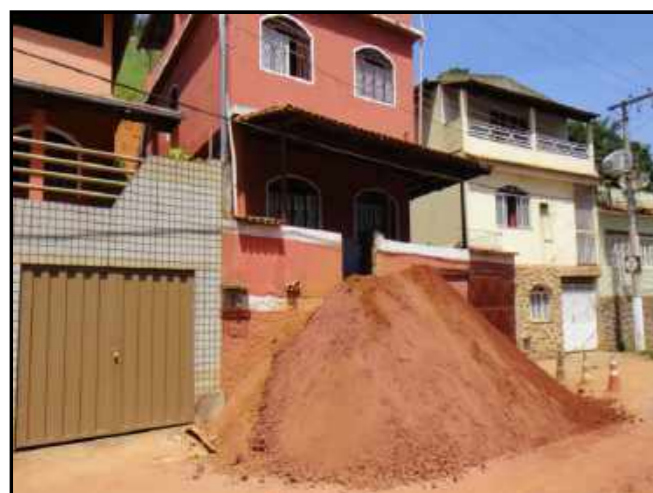
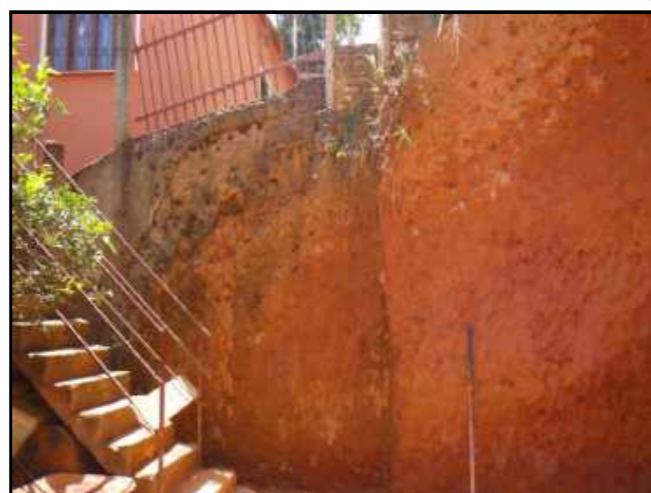
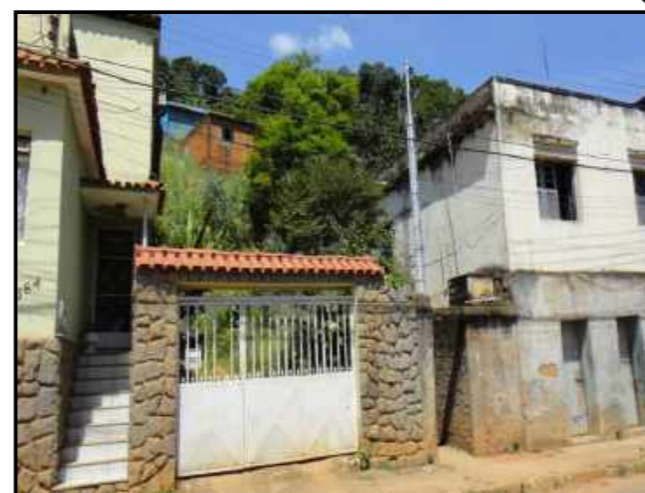
Setor MG_UB_SR_12_CPRM
Waldemar de Castro
UTM 23 K 712690 E 7664807 N

Descrição: Setor caracterizado por ocupação em corte na base de encosta íngreme, com talude subvertical, muito próximo as casas, com presença de trincas no terreno, degrau de abatimento, cicatriz de antigos escorregamentos e risco de escorregamento planar instalado em JAN/2012.

Quantidade de casas em risco: 09

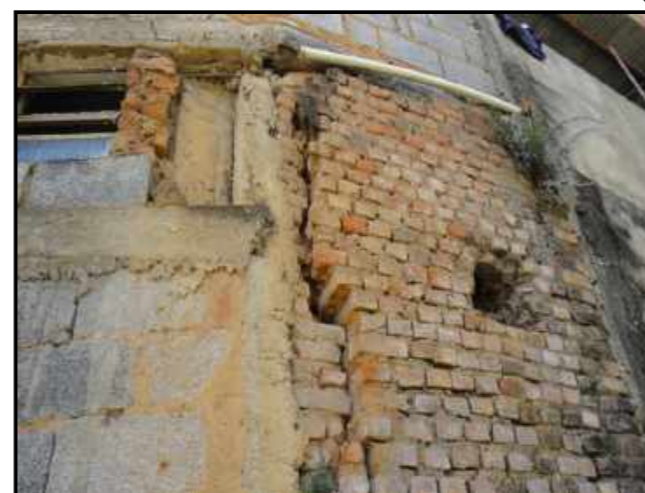
Ubá - MG
Janeiro/2012
Setor MG_UB_SR_13_CPRM
Primavera
UTM 23 K 712596 E 7665392 N

Descrição: Setor caracterizado por ocupação em corte na base de encosta íngreme, com talude subvertical, muito próximo as casas, com presença de trincas no terreno e nas casas, degrau de abatimento, cicatriz de antigos escorregamentos e risco remanescente de escorregamento planar instalado em JAN/2012.

Quantidade de casas em risco: 14

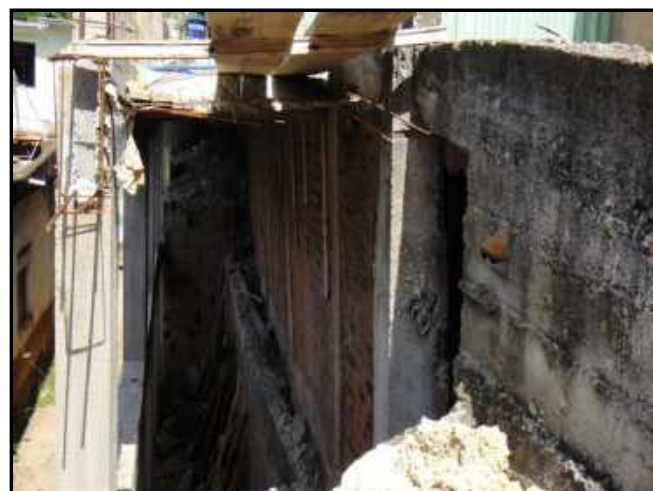
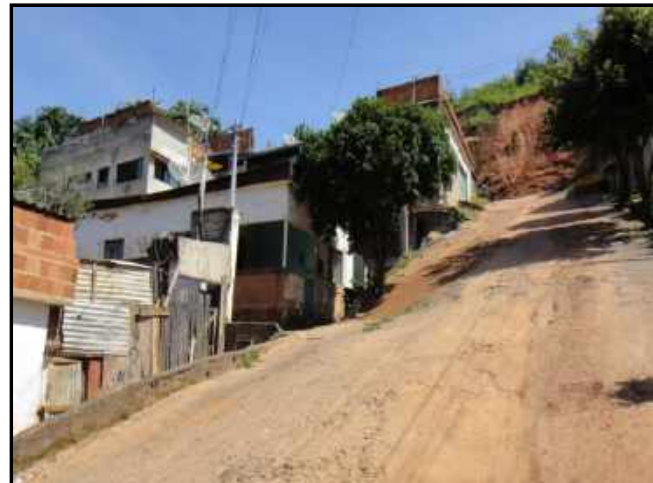
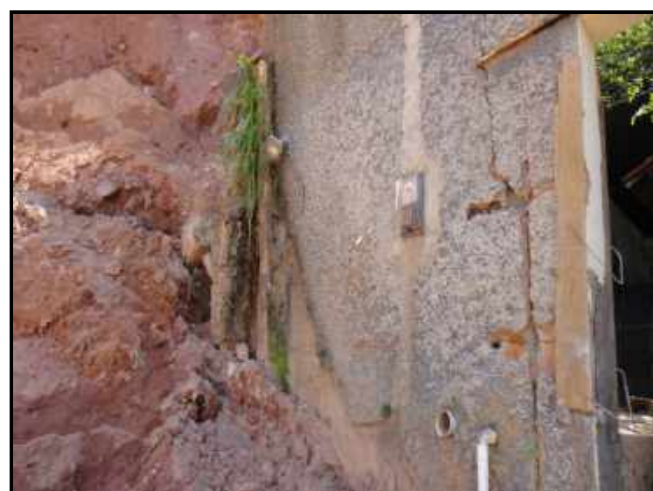
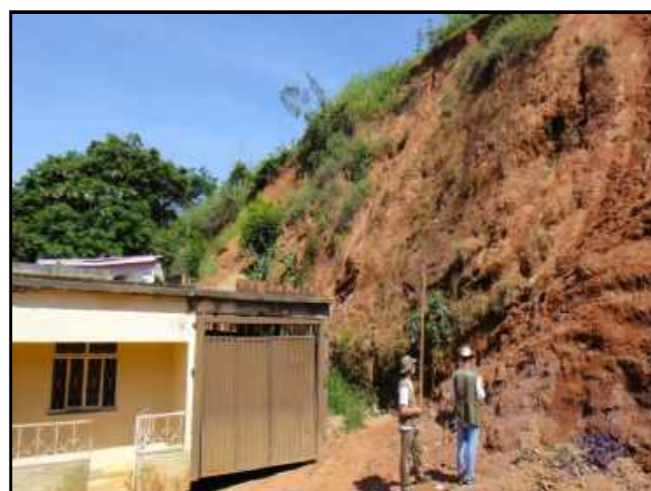
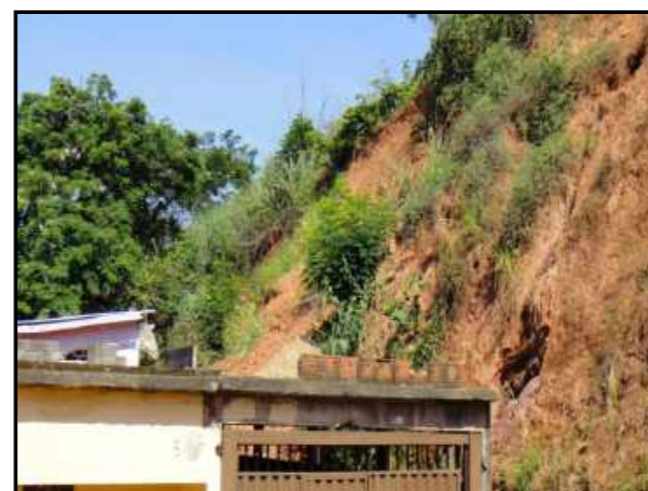
Setor MG_UB_SR_14_CPRM
Primavera
UTM 23 K 712447 E 7665209 N

Descrição: Setor caracterizado por ocupação em corte na base de encosta íngreme, com talude subvertical, muito próximo as casas, com presença de trincas no terreno e nas casas, degrau de abatimento, cicatriz de antigos escorregamentos e risco remanescente de escorregamento planar instalado em JAN/2012.

Quantidade de casas em risco: 26

- Evacuação em eventos extremos e avaliação de possíveis obras de infraestrutura como retaludamento, drenagem e revegetação do local.

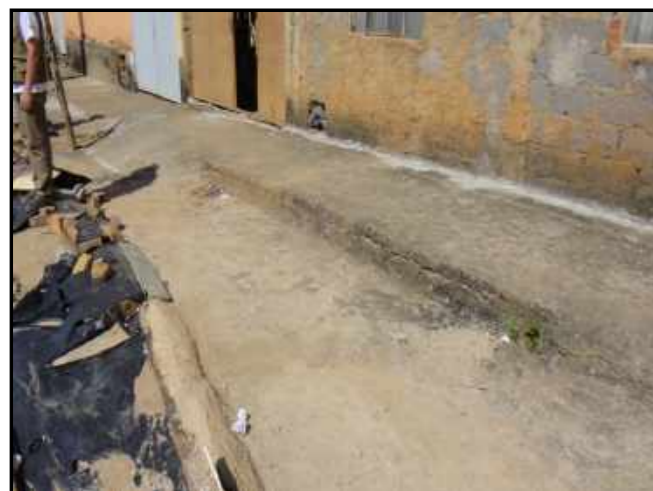
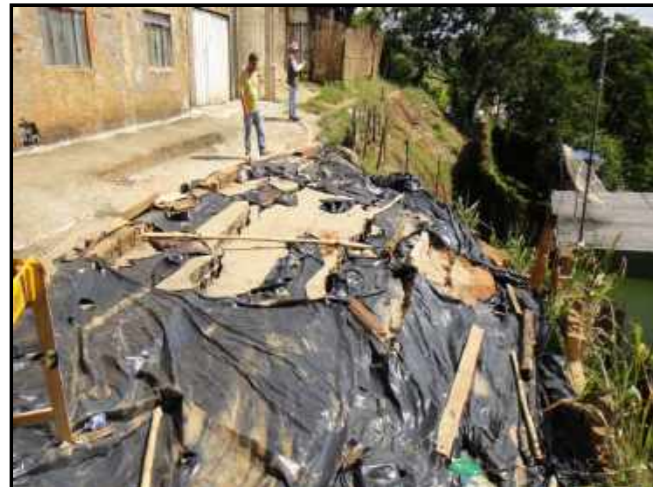
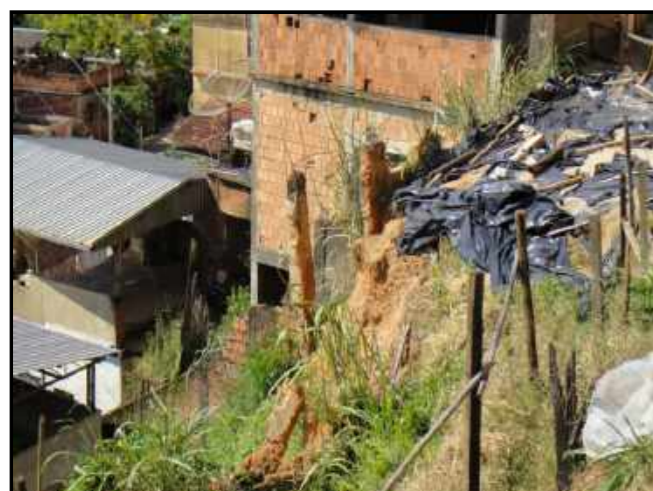
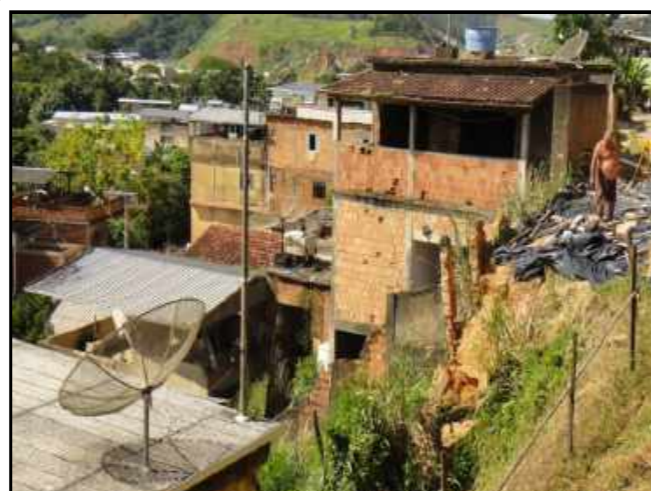
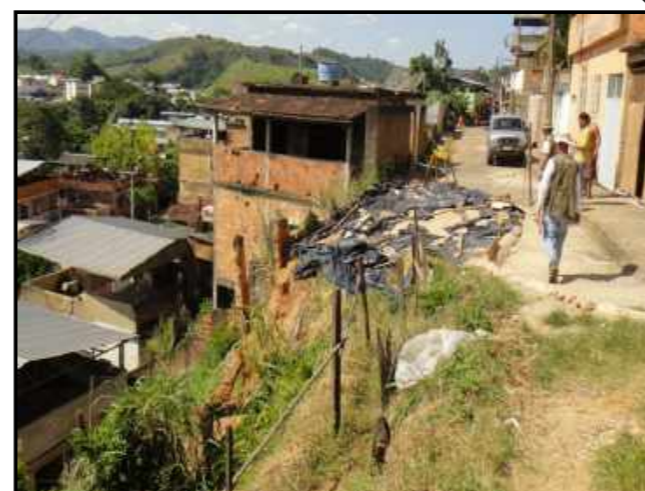
Ubá - MG
Janeiro/2012
Setor MG_UB_SR_15_CPRM
São João
UTM 23 K 712444 E 7663376 N

Descrição: Setor caracterizado por ocupação em corte na base de encosta íngreme, com talude subvertical, muito próximo as casas, com presença de trincas no terreno e nas casas, degrau de abatimento, cicatriz de antigos escorregamentos, árvores inclinadas e risco remanescente de escorregamento planar instalado em JAN/2012.

Quantidade de casas em risco: 10

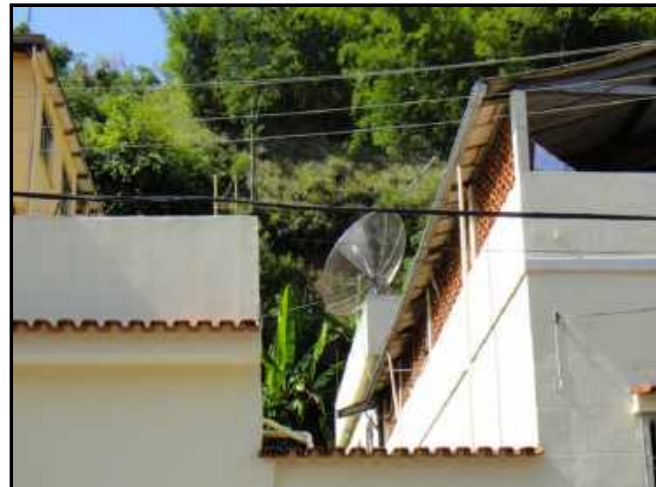
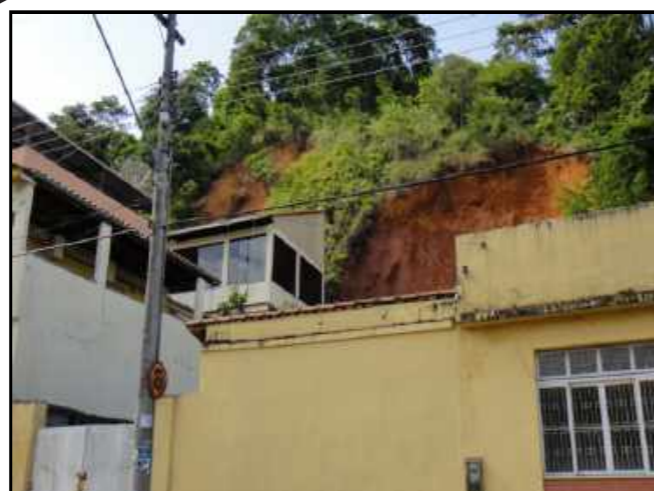
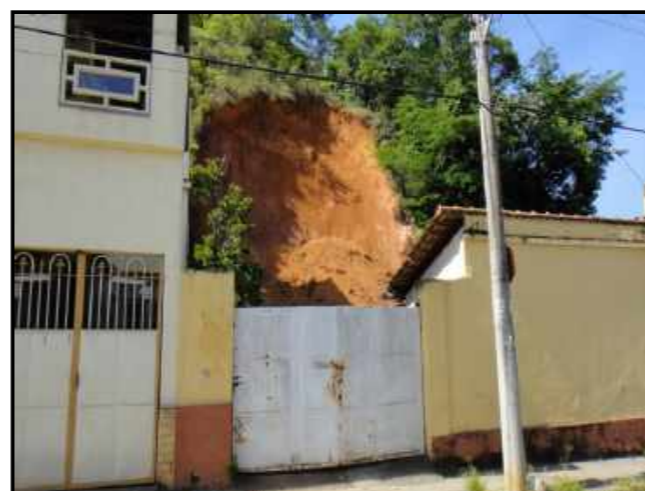
Ubá - MG
Janeiro/2012
Setor MG_UB_SR_16_CPRM
Beluso
UTM 23 K 713237 E 7662903 N

Descrição: Setor caracterizado por ocupação em corte na base de encosta íngreme, com talude subvertical, muito próximo as casas, com presença de trincas no terreno e nas casas, degrau de abatimento, e risco remanescente de escorregamento planar instalado em JAN/2012..

Quantidade de casas em risco: 14

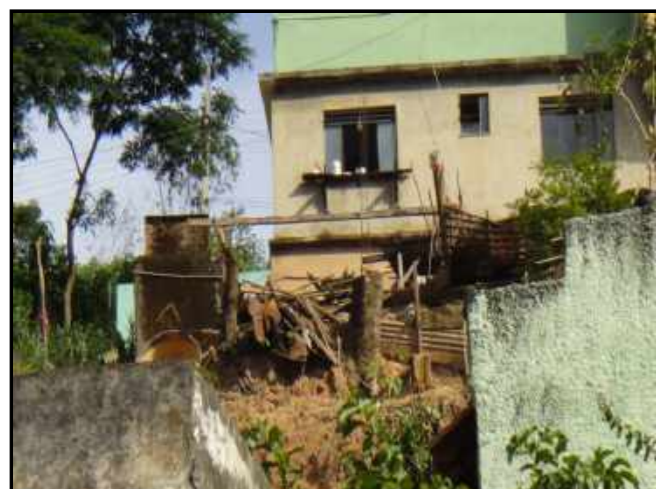
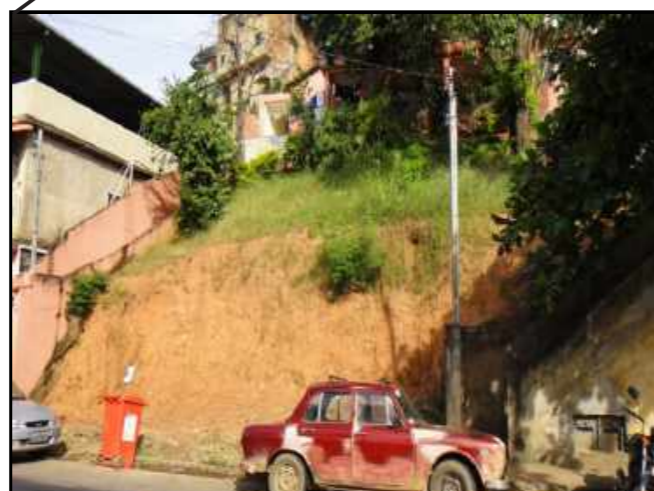
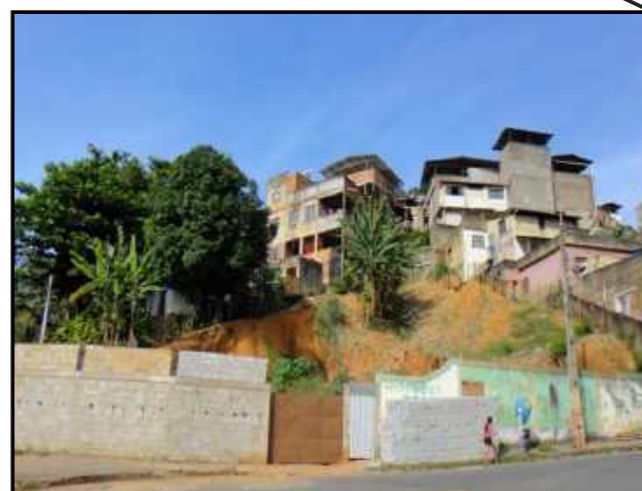
Descrição: Setor caracterizado por ocupação em corte na base de encosta íngreme, com talude subvertical, muito próximo as casas, com presença de trincas no terreno, degrau de abatimento, cicatriz de antigos escorregamentos, árvores e postes inclinados e risco remanescente de escorregamento planar instalado em JAN/2012.

- Evacuação em eventos extremos e avaliação de possíveis obras de infraestrutura como retaludamento, drenagem e revegetação do local.
