PREFEITURA MUNICIPAL DE UBÁ

MAPEAMENTO DAS
ÁREAS DE RISCO NO
MUNICÍPIO DE UBÁ

COORDENADORIA MUNICIPAL DE PROTEÇÃO E DEFESA CIVIL
ÚLTIMA ATUALIZAÇÃO: 25 DE AGOSTO DE 2020

AÇÃO EMERGENCIAL PARA RECONHECIMENTO DE ÁREAS DE ALTO E MUITO ALTO RISCO A MOVIMENTOS DE MASSAS E ENCHENTES

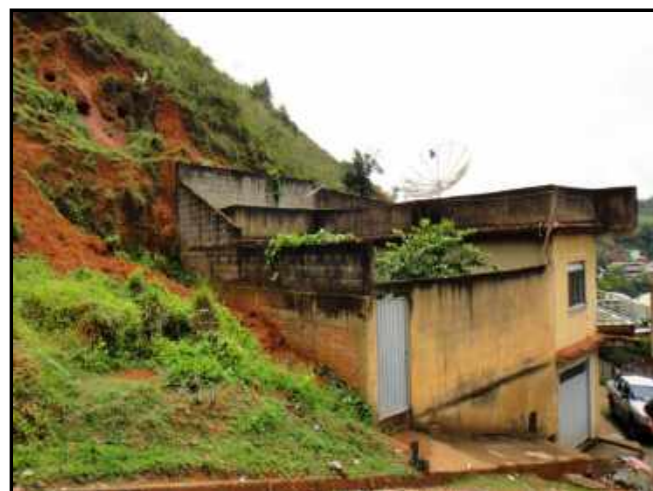
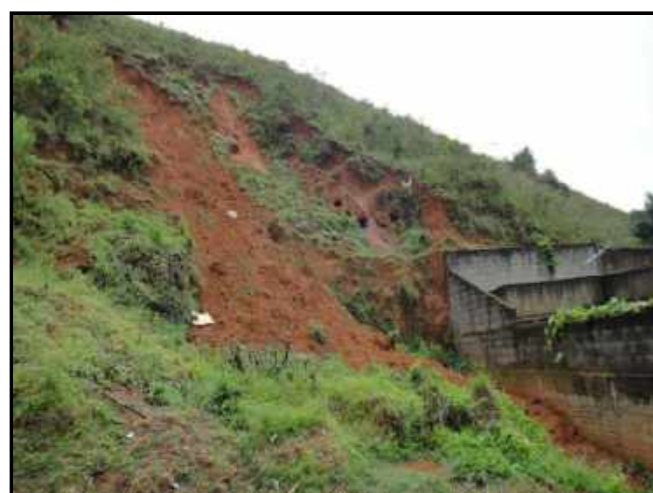
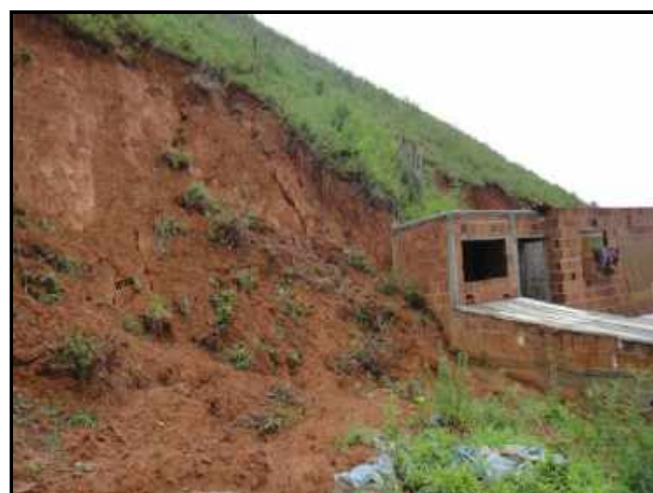
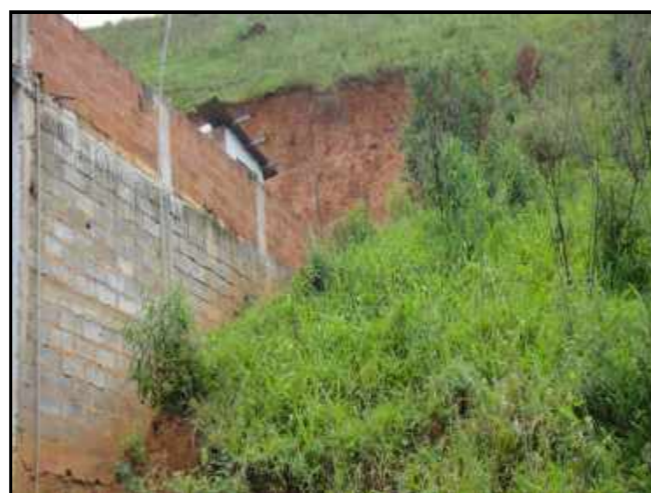
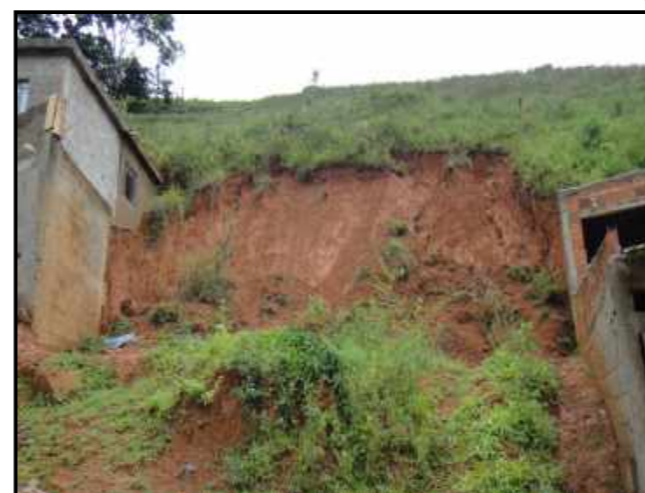
Ubá - MG
Janeiro/2012
Setor MG_UB_SR_18_CPRM
Agroceres
UTM 23 K 715519 E 7664181 N

Descrição: Setor caracterizado por ocupação em corte na base de encosta íngreme, com talude subvertical, muito próximo as casas, com presença de trincas no terreno e nas casas, degrau de abatimento, cicatriz de antigos escorregamentos e risco remanescente de escorregamento planar instalado em JAN/2012.

Quantidade de casas em risco: 15

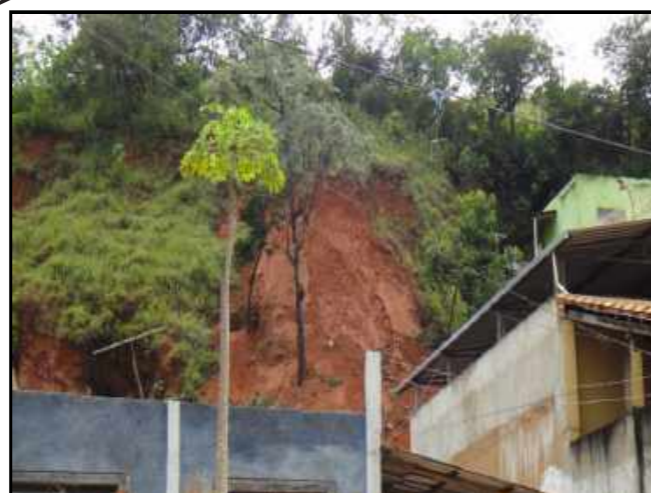
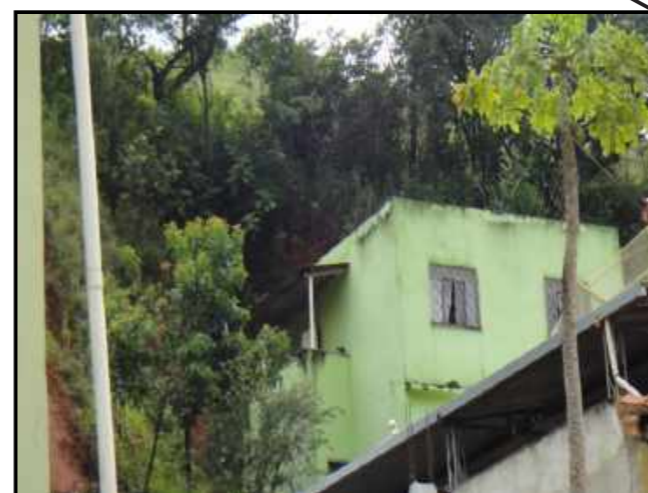
Ubá - MG
Janeiro/2012
Setor MG_UB_SR_19_CPRM
Agroceres
UTM 23 K 715803 E 7663943 N

Descrição: Setor caracterizado por ocupação em corte na base de encosta íngreme, com talude subvertical, muito próximo as casas, com presença de trincas no terreno, degrau de abatimento, cicatriz de antigos escorregamentos e risco remanescente de escorregamento planar instalado em JAN/2012.

Quantidade de casas em risco: 20

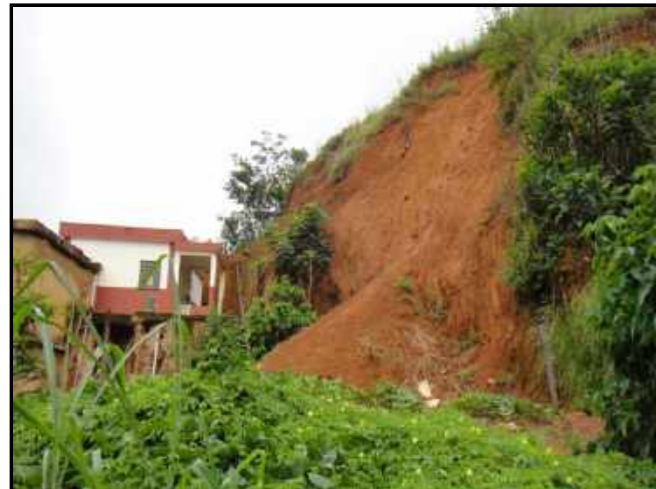
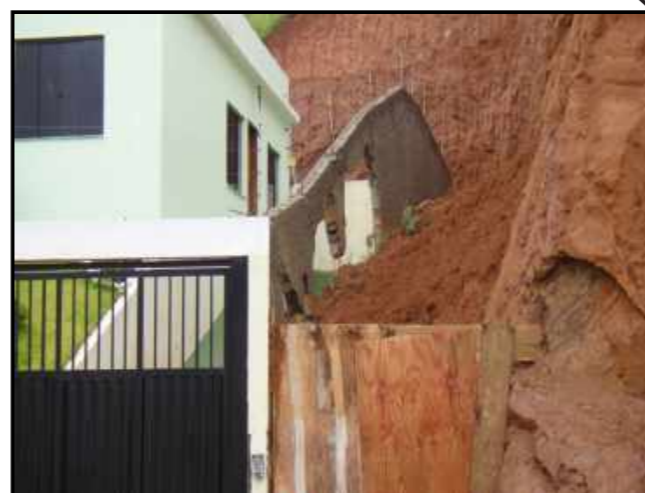
Setor MG_UB_SR_20_CPRM
Bom Pastor
UTM 23 K 715033 E 7663764 N

Descrição: Setor caracterizado por ocupação em corte na base de encosta íngreme, com talude subvertical, muito próximo as casas, com presença de trinca no terreno, degrau de abatimento, e risco remanescente de escorregamento planar instalado em JAN/2012.

Quantidade de casas em risco: 05

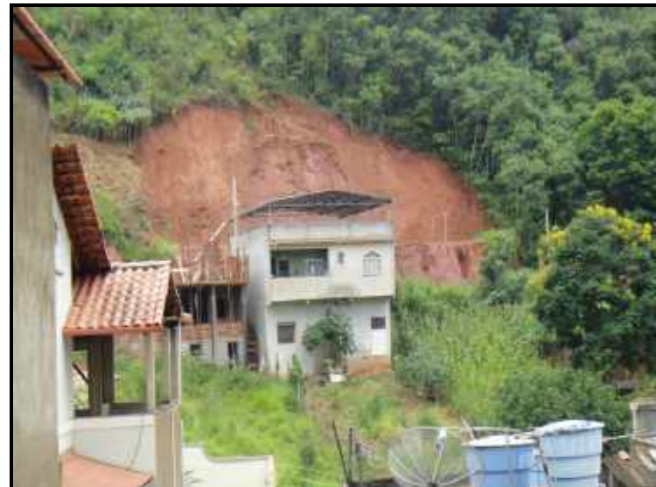
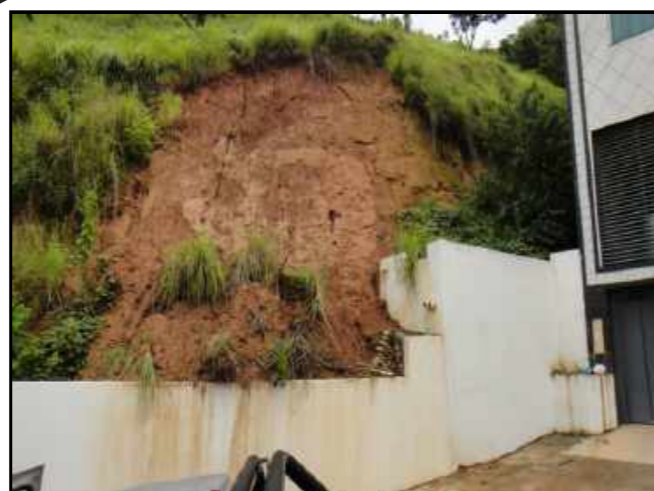
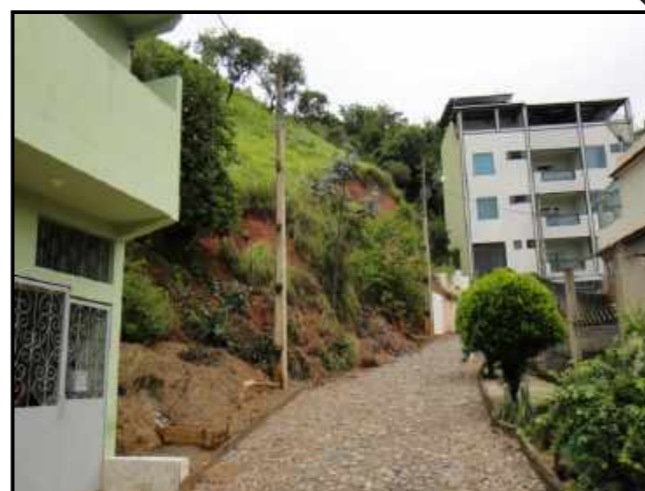
Ubá - MG
Janeiro/2012
Setor MG_UB_SR_21_CPRM
Indústria
UTM 23 K 715190 E 7662467 N

Descrição: Setor caracterizado por ocupação em corte na base de encosta íngreme, com talude subvertical, muito próximo as casas, com presença de trincas no terreno, degrau de abatimento, e risco remanescente de escorregamento planar instalado em JAN/2012.

Quantidade de casas em risco: 25

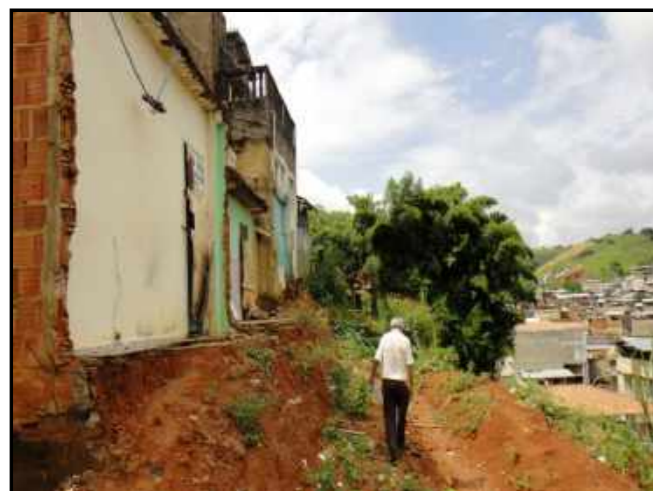
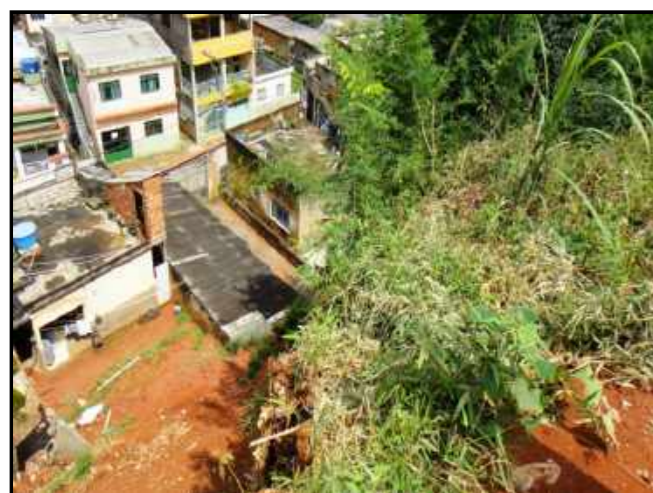
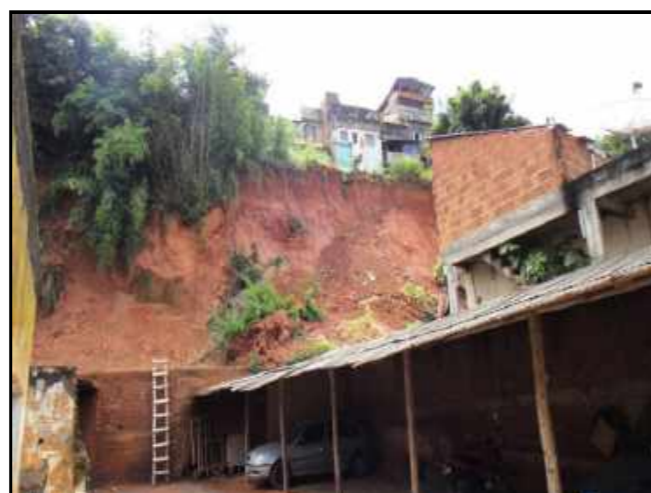
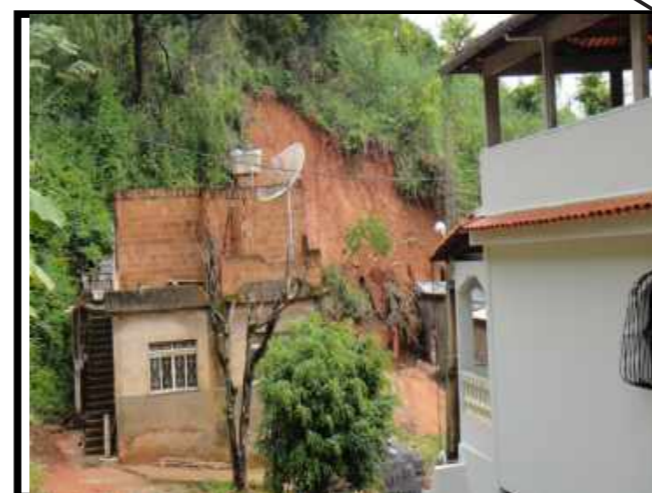
Setor MG_UB_SR_22_CPRM
Santa Bernadete
UTM 23 K 715886 E 7662652 N

Descrição: Setor caracterizado por ocupação em corte na base de encosta íngreme, com talude subvertical, muito próximo as casas, com presença de trincas no terreno, degrau de abatimento, árvores e postes inclinados e risco remanescente de escorregamento planar instalado em JAN/2012.

Quantidade de casas em risco: 31

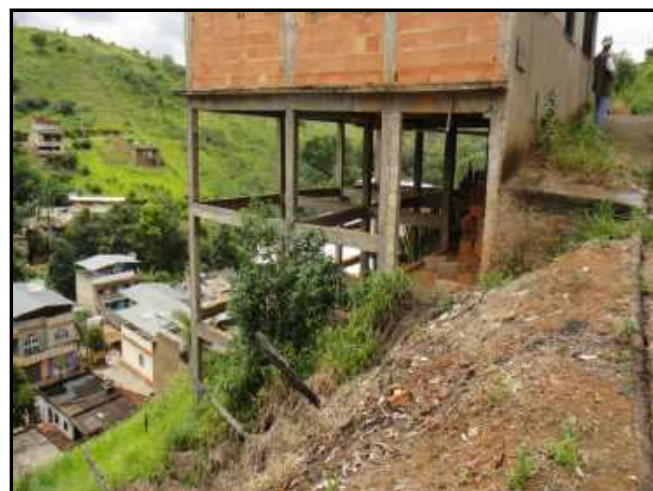
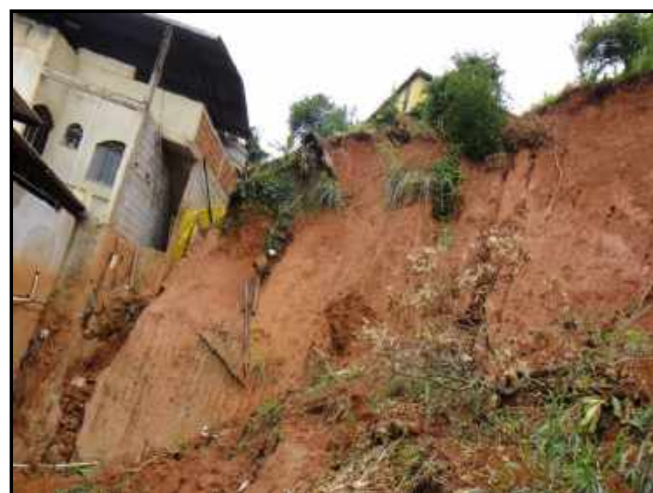
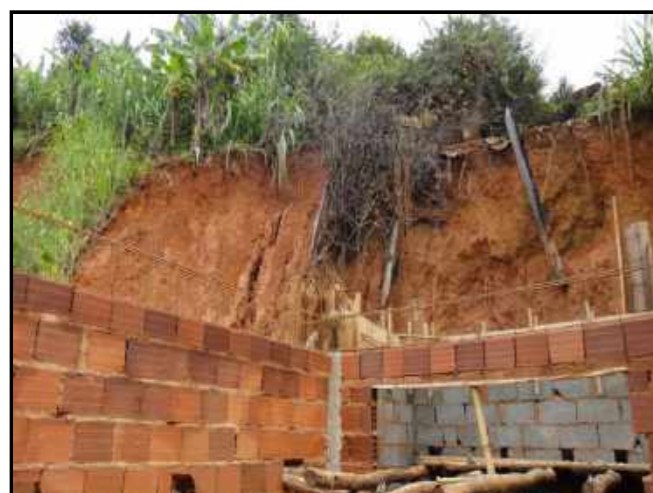
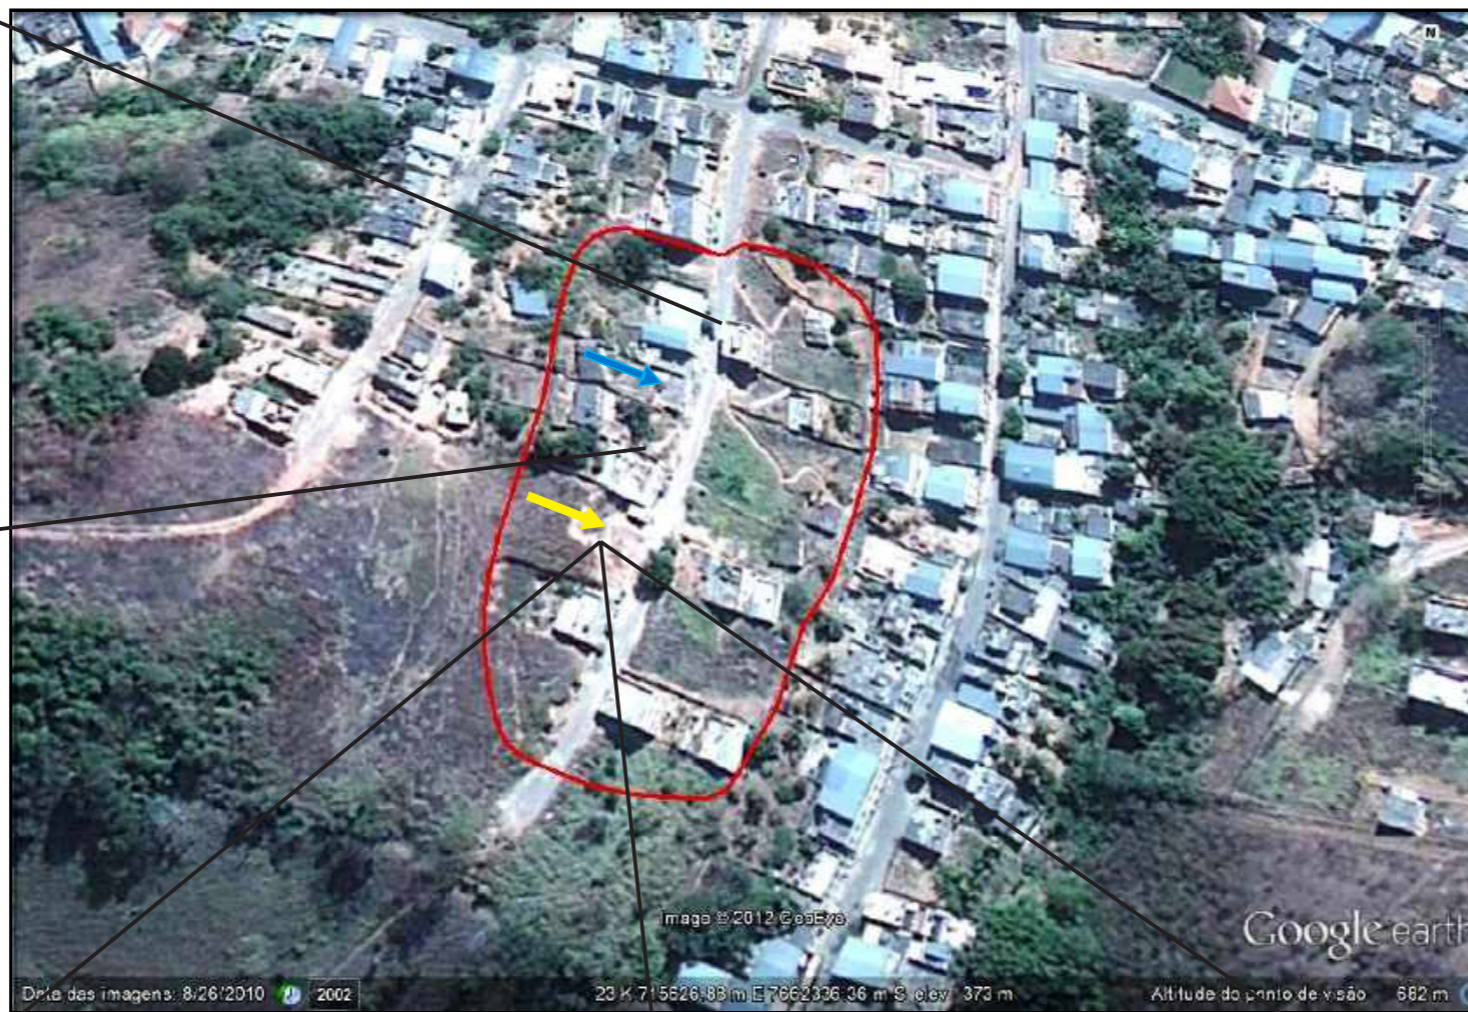
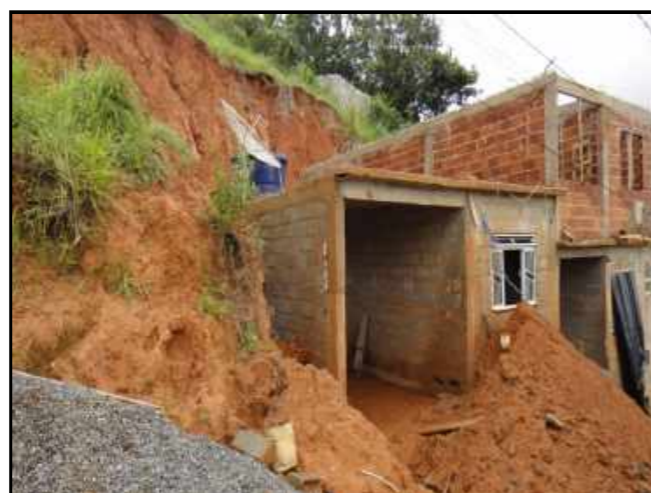
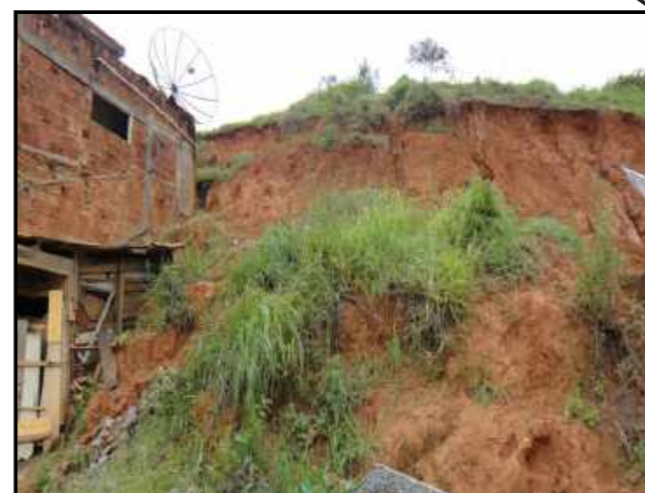
Setor MG_UB_SR_23_CPRM
Santa Bernadete
UTM 23 K 715609 E 7662349 N

Descrição: Setor caracterizado por ocupação em corte na base de encosta íngreme, com talude subvertical, muito próximo as casas, com risco remanescente de escorregamento planar instalado em JAN/2012.

Quantidade de casas em risco: 14

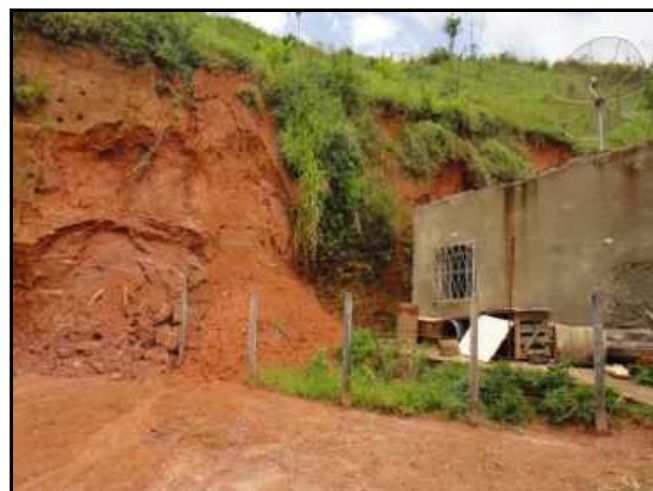
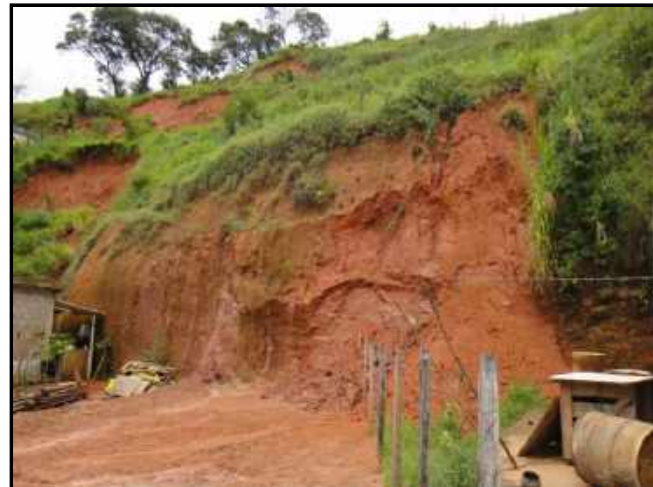
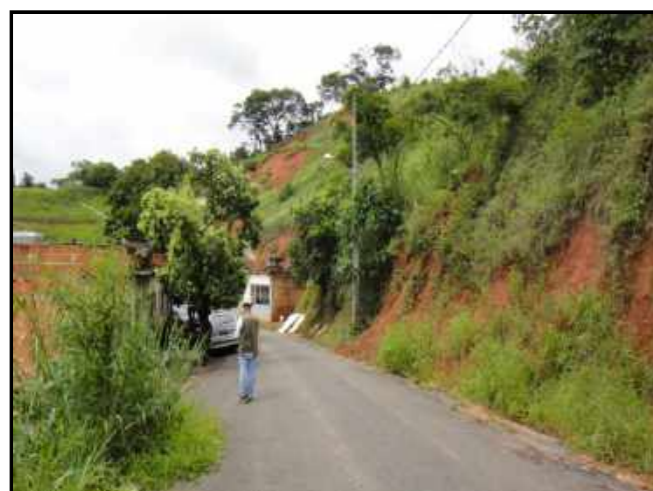
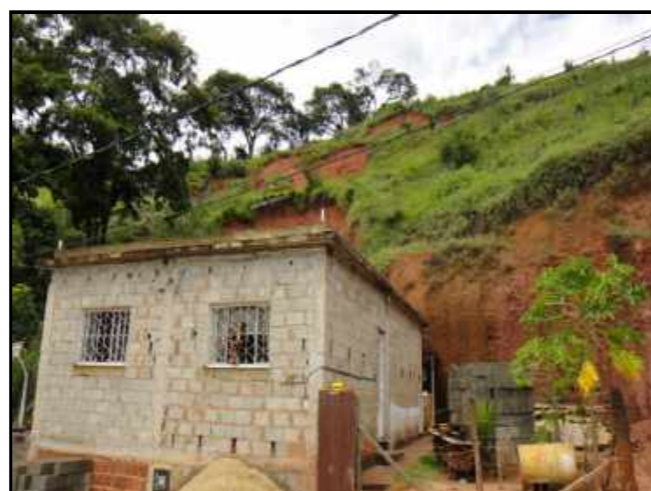
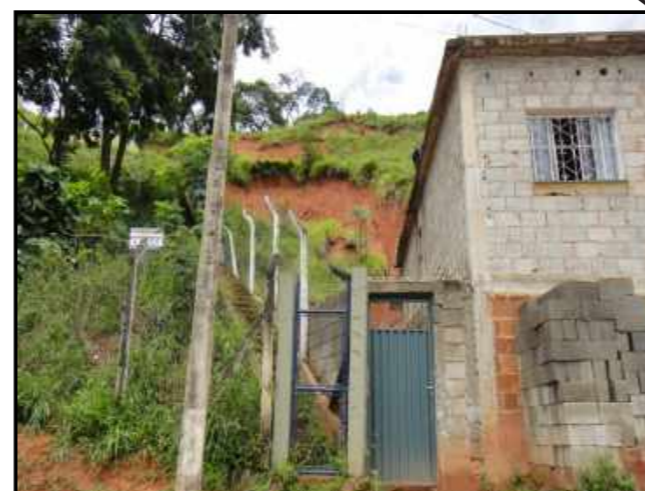
Ubá - MG
Janeiro/2012
Setor MG_UB_SR_24_CPRM
Santa Bernadete
UTM 23 K 715281 E 7662384 N

Descrição: Setor caracterizado por ocupação em corte na base de encosta íngreme, com talude subvertical, muito próximo as casas, com presença de trincas no terreno, degrau de abatimento, cicatriz de antigos escorregamentos e risco remanescente de escorregamento planar instalado em JAN/2012.

Quantidade de casas em risco: 04

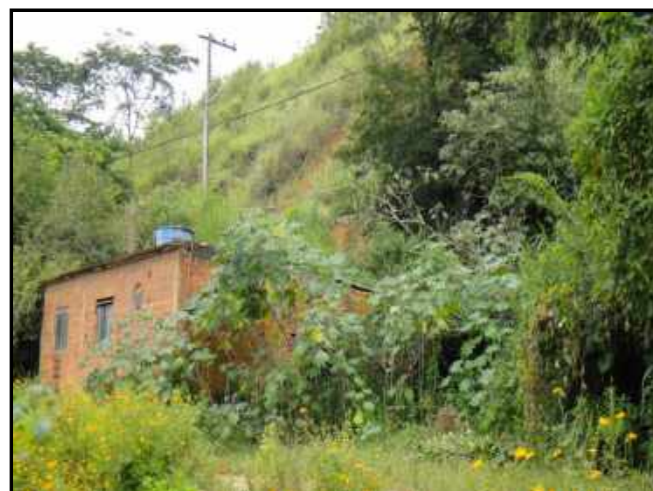
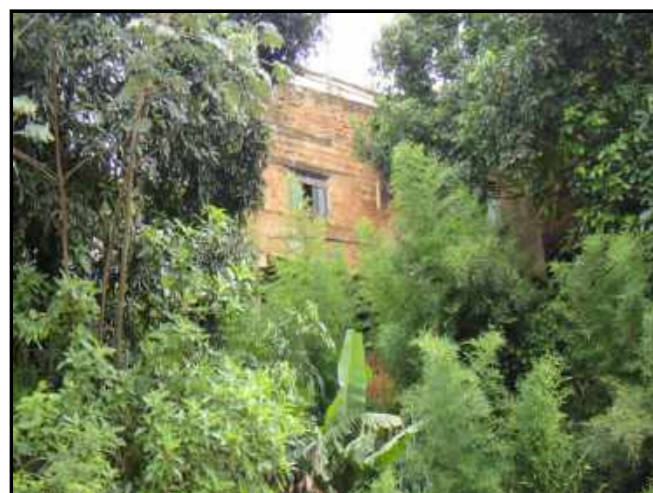
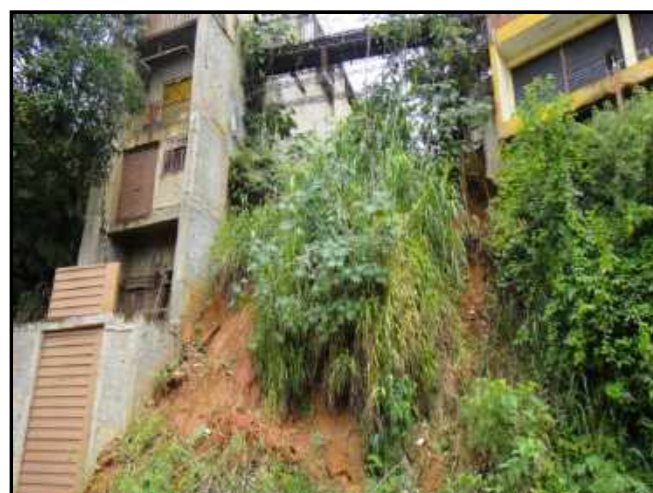
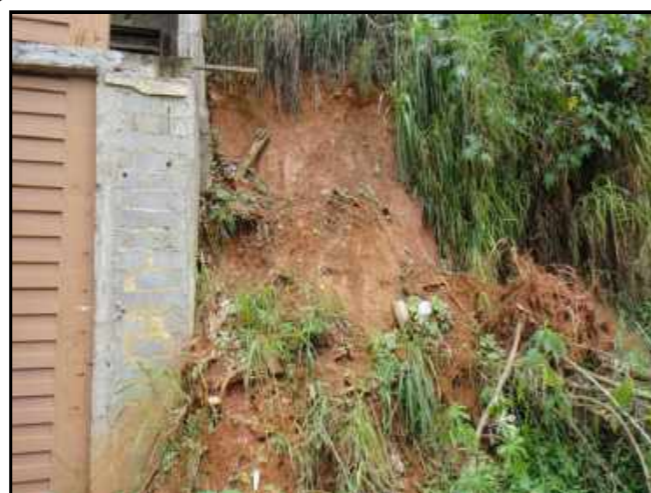
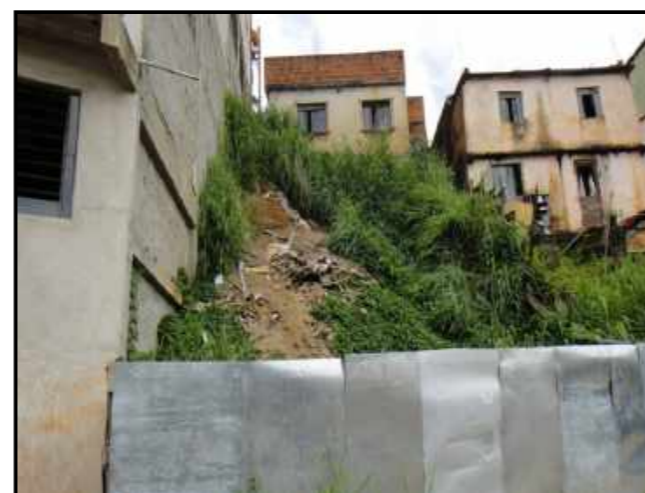
Ubá - MG
Janeiro/2012
Setor MG_UB_SR_25_CPRM
Centro
UTM 23 K 714146 E 7662479 N

Descrição: Setor caracterizado por ocupação em corte na base de encosta íngreme, com talude subvertical, muito próximo as casas, com presença de trincas no terreno, degrau de abatimento, e risco possível de escorregamento planar instalado em JAN/2012.

Quantidade de casas em risco: 07

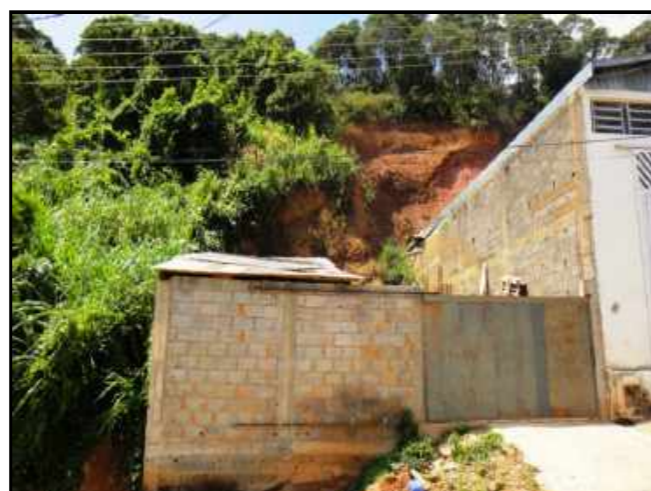
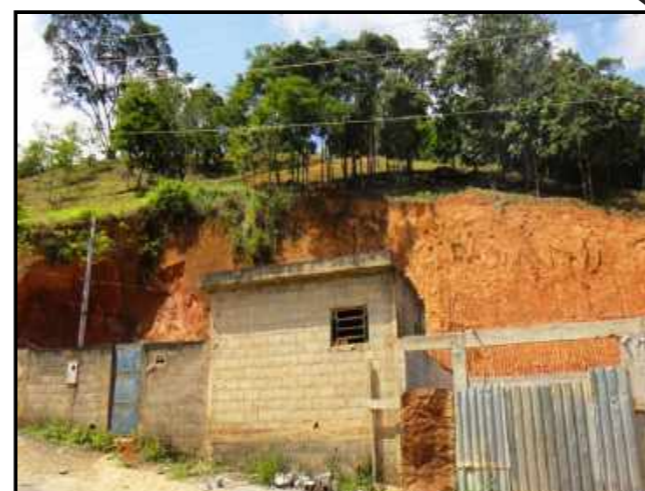
Ubá - MG
Janeiro/2012
Setor MG_UB_SR_26_CPRM
Santana
UTM 23 K 711695 E 7663989 N

Descrição: Setor caracterizado por ocupação em corte na base de encosta íngreme, com talude subvertical, muito próximo as casas, com presença de trincas no terreno, degrau de abatimento, cicatriz de antigos escorregamentos e risco remanescente de escorregamento planar instalado em JAN/2012.

Quantidade de casas em risco: 13

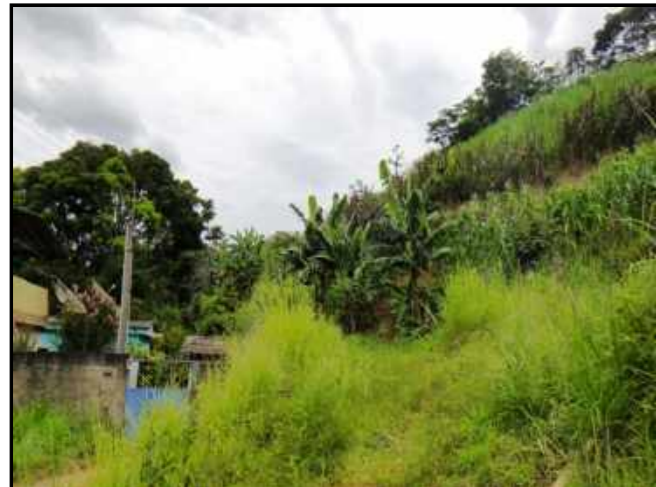
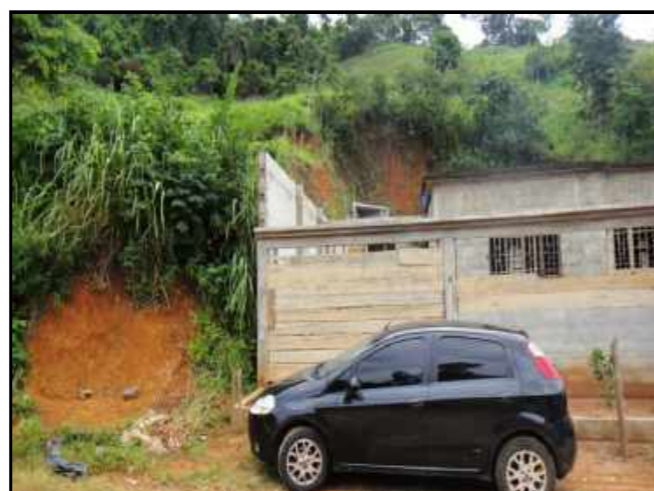
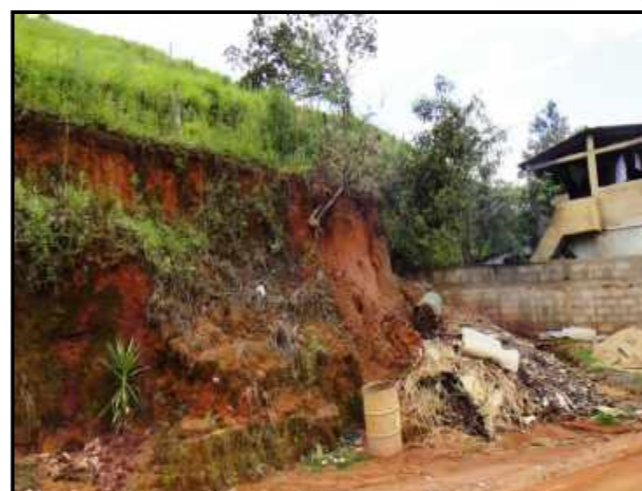
Setor MG_UB_SR_27_CPRM
Nossa Senhora de Fátima
UTM 23 K 716346 E 7662381 N

Descrição: Setor caracterizado por ocupação em corte na base de encosta íngreme, com talude subvertical, muito próximo as casas, com presença de trincas no terreno, degrau de abatimento, cicatriz de antigos escorregamentos e risco de escorregamento planar e vale com diversas construções ocupando área de planície suscetível a inundações frequentes, instalado em JAN/2012.

Quantidade de casas em risco: 13

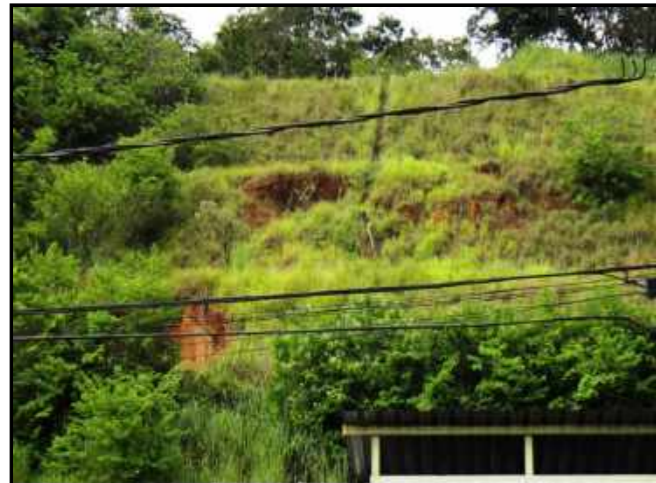
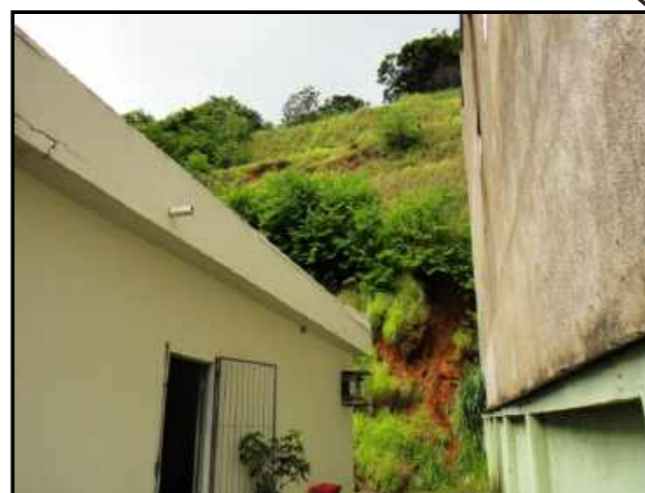
Ubá - MG
Janeiro/2012
Setor MG_UB_SR_28_CPRM
Centro
UTM 23 K 713838 E 7663397 N

Descrição: Setor caracterizado por ocupação em corte na base de encosta íngreme, com talude subvertical, muito próximo as casas, com presença de trincas no terreno, degrau de abatimento, cicatriz de antigos escorregamentos e risco remanescente de escorregamento planar instalado em JAN/2012.

Quantidade de casas em risco: 16

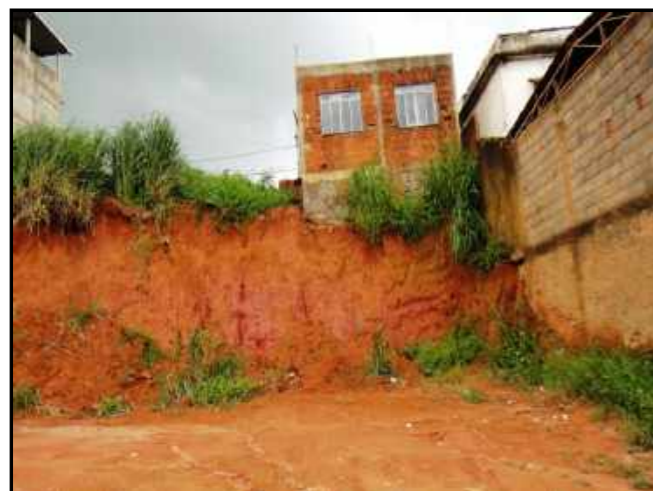
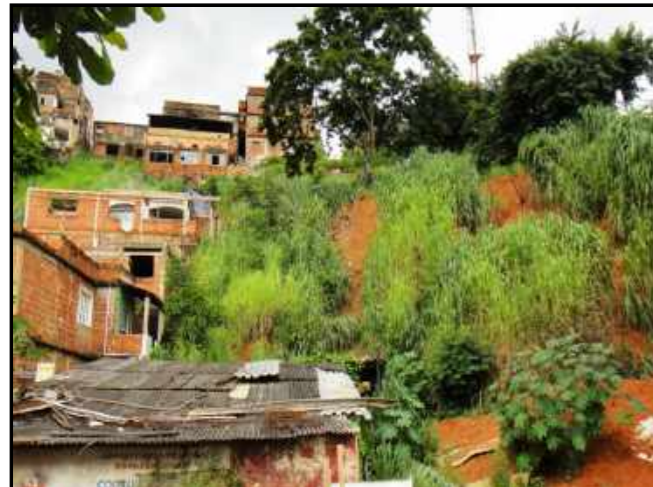
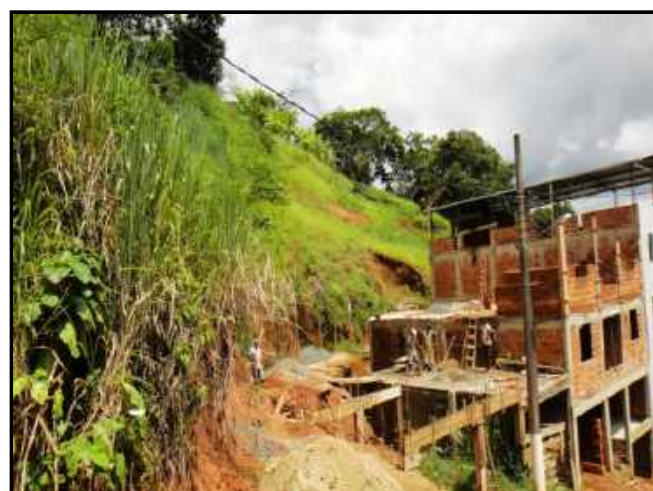
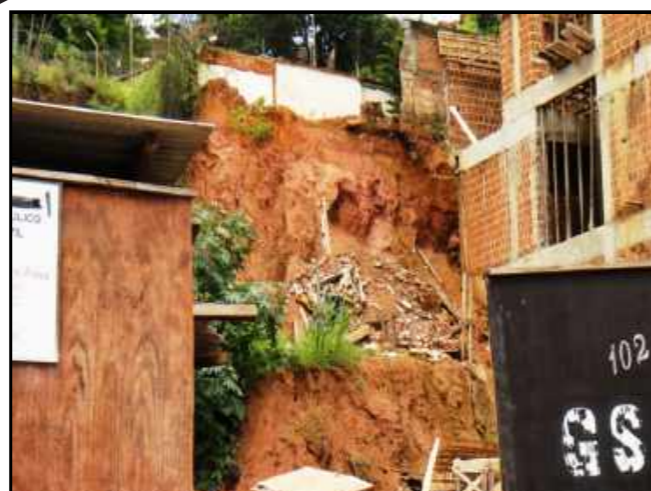
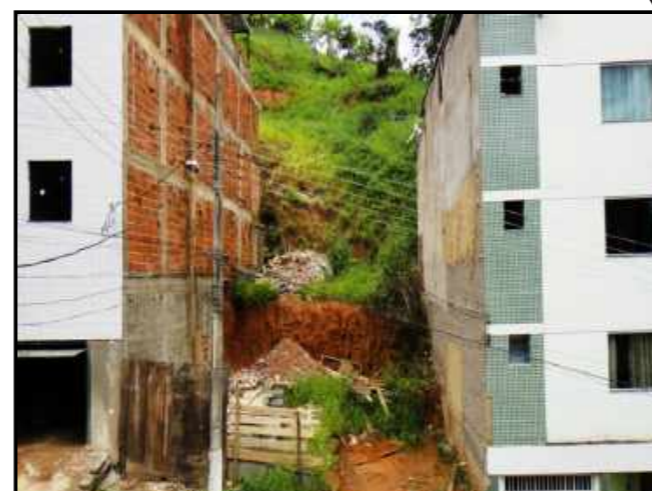
Ubá - MG
Janeiro/2012
Setor MG_UB_SR_29_CPRM
Jardim Glória
UTM 23 K 713672 E 7663813 N

Descrição: Setor caracterizado por ocupação em corte na base de encosta íngreme, com talude subvertical, muito próximo as casas, com presença de trincas no terreno, degrau de abatimento, e risco possível de escorregamento planar instalado em JAN/2012.

Quantidade de casas em risco: 68

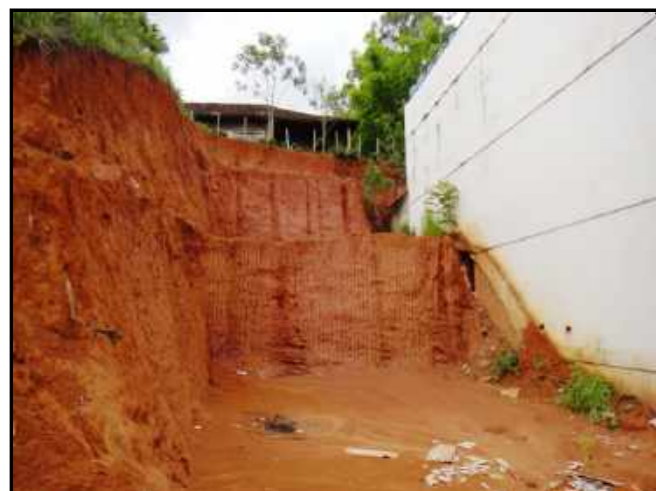
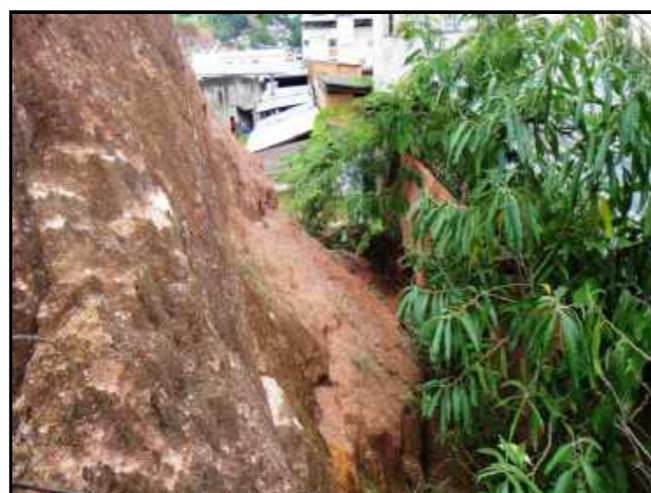
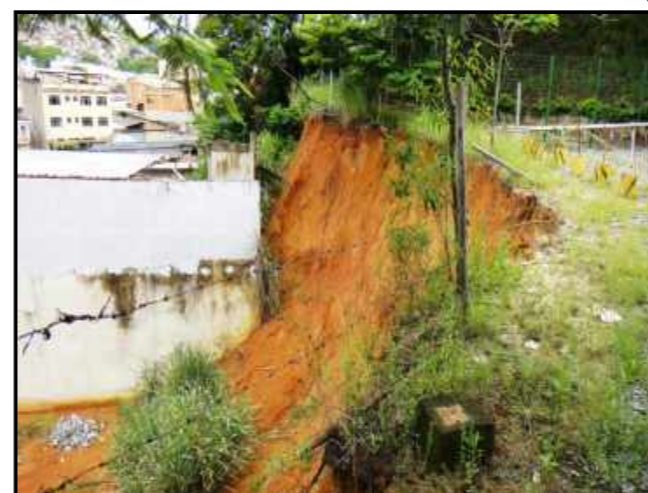
Ubá - MG
Janeiro/2012
Setor MG_UB_SR_30_CPRM
São Rafael
UTM 23 K 712101 E 7664160 N

Descrição: Setor caracterizado por ocupação em corte na base de encosta íngreme, com talude subvertical, muito próximo as casas, com presença de trincas no terreno, degrau de abatimento, e risco possível de escorregamento planar instalado em JAN/2012.

Quantidade de casas em risco: 10

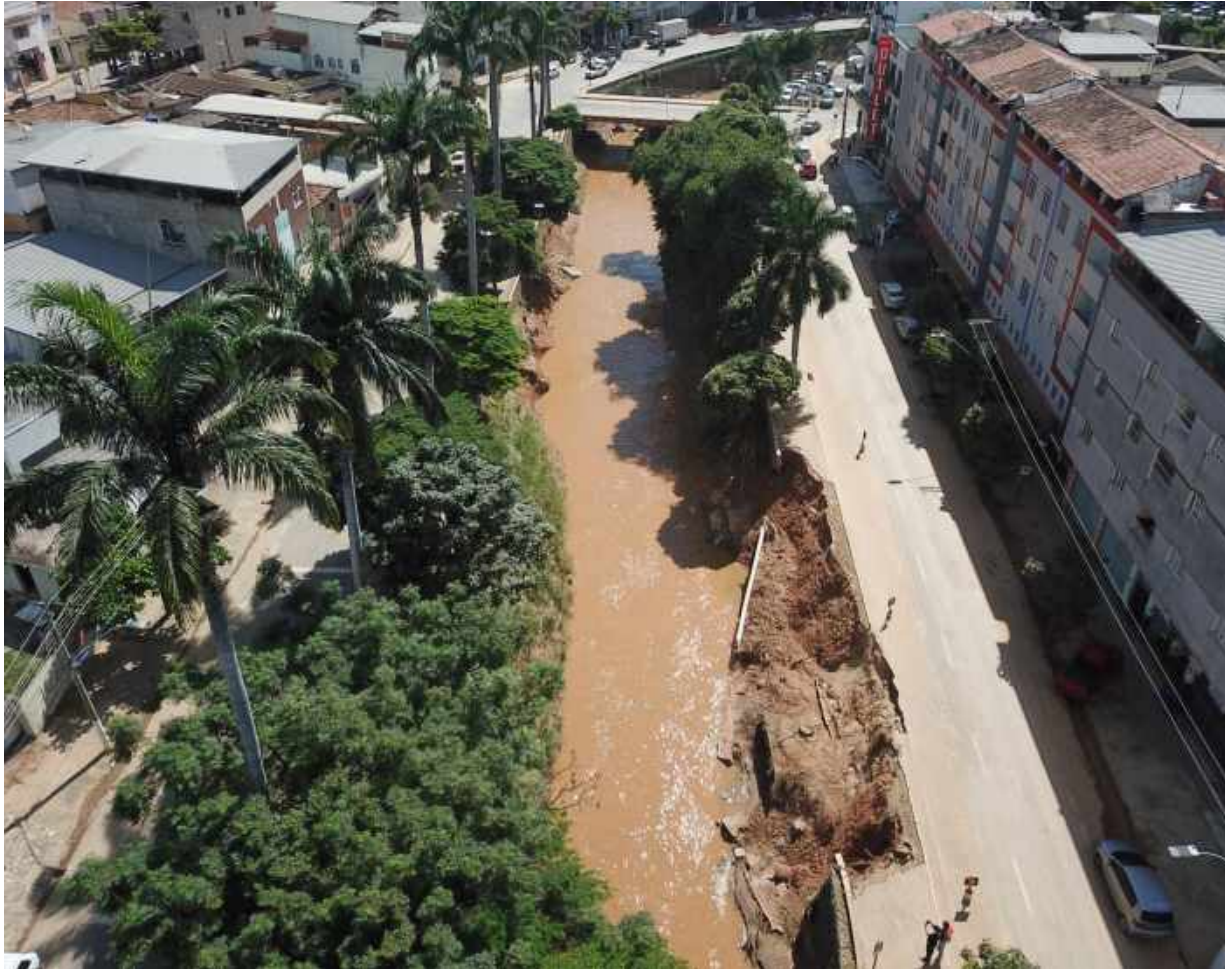
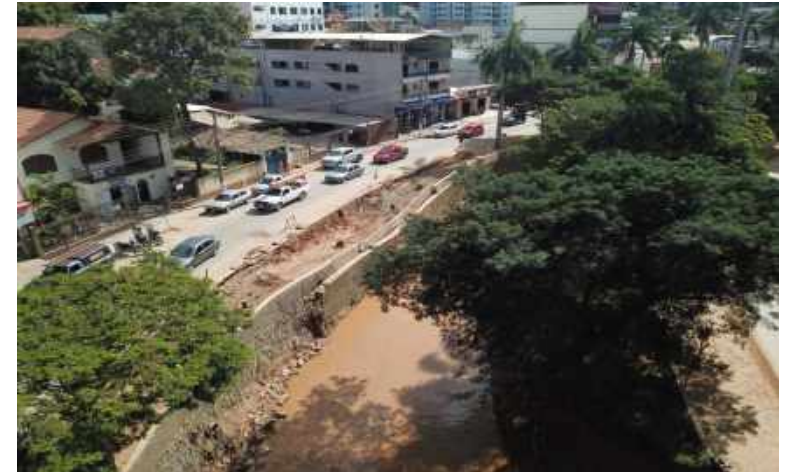
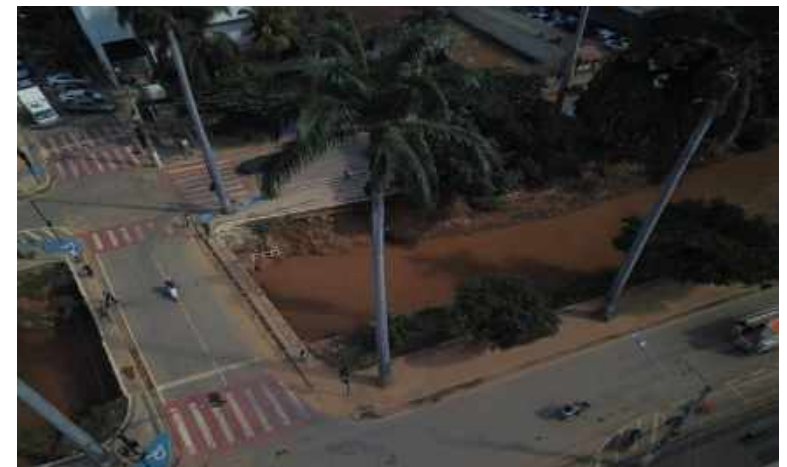
RISCO HIDROLÓGICO - ALAGAMENTO

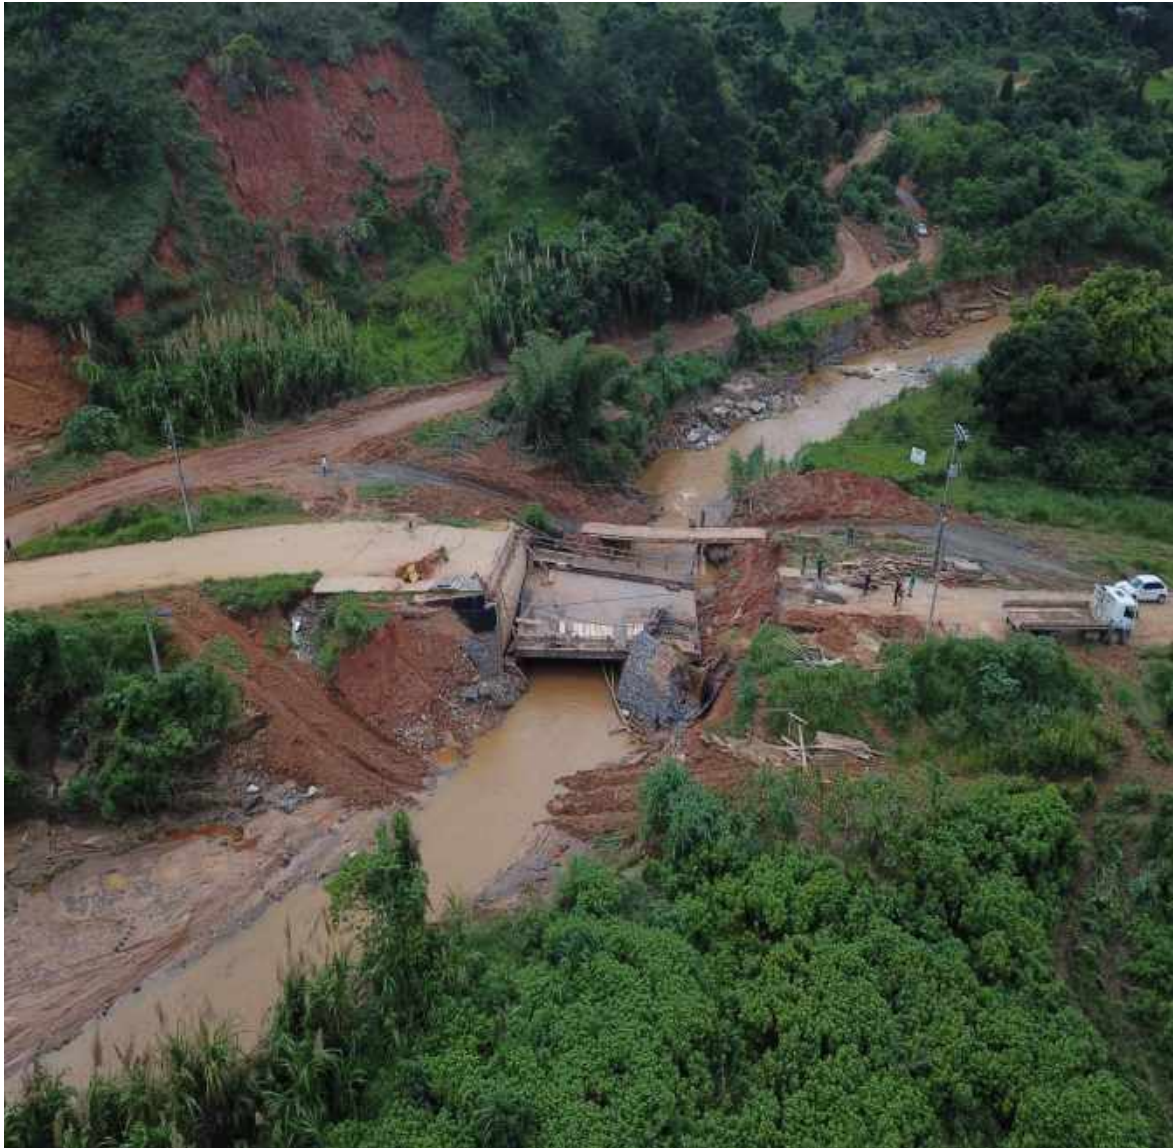
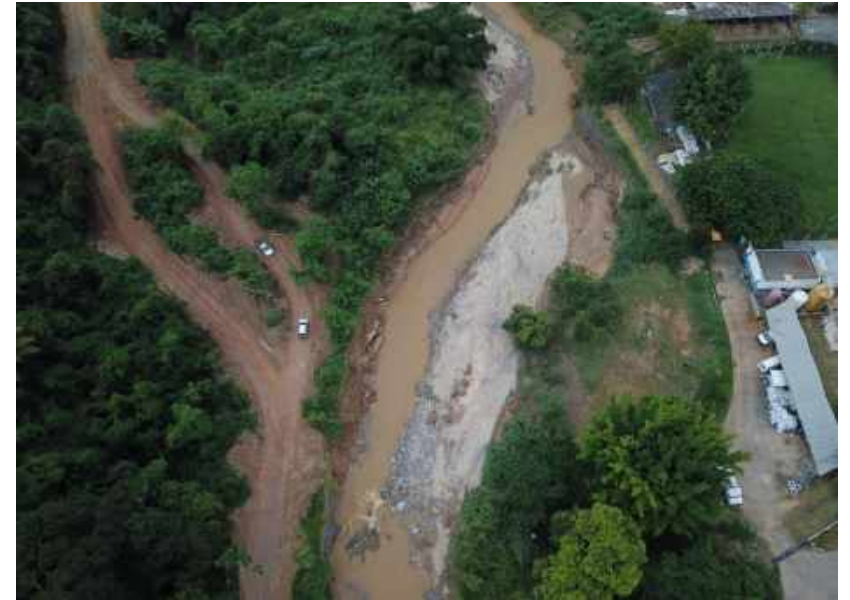
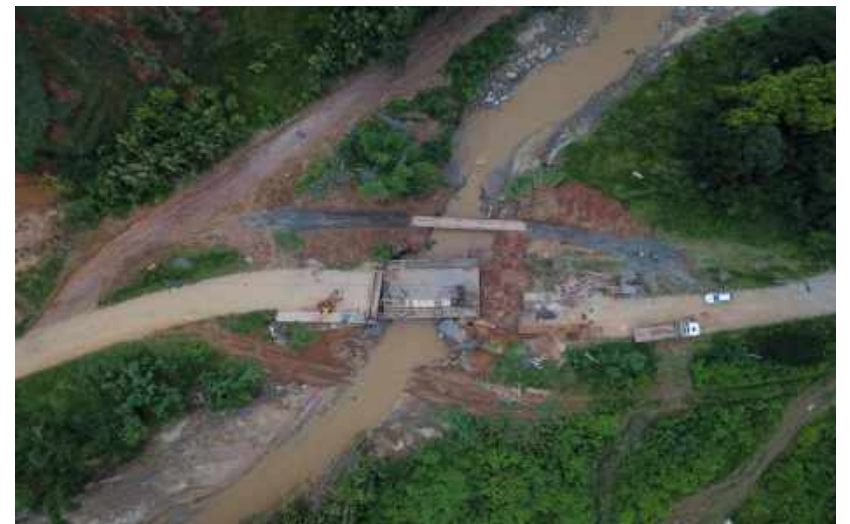
ACESSO EMERGENCIAL, FAZENDINHA

RISCO GEOLÓGICO - MOVIMENTO DE MASSA
