PREFEITURA MUNICIPAL DE UBÁ

MAPEAMENTO DAS
ÁREAS DE RISCO NO
MUNICÍPIO DE UBÁ

COORDENADORIA MUNICIPAL DE PROTEÇÃO E DEFESA CIVIL
ÚLTIMA ATUALIZAÇÃO: 25 DE AGOSTO DE 2020

AÇÃO EMERGENCIAL PARA RECONHECIMENTO DE ÁREAS DE ALTO E MUITO ALTO RISCO A MOVIMENTOS DE MASSAS E ENCHENTES

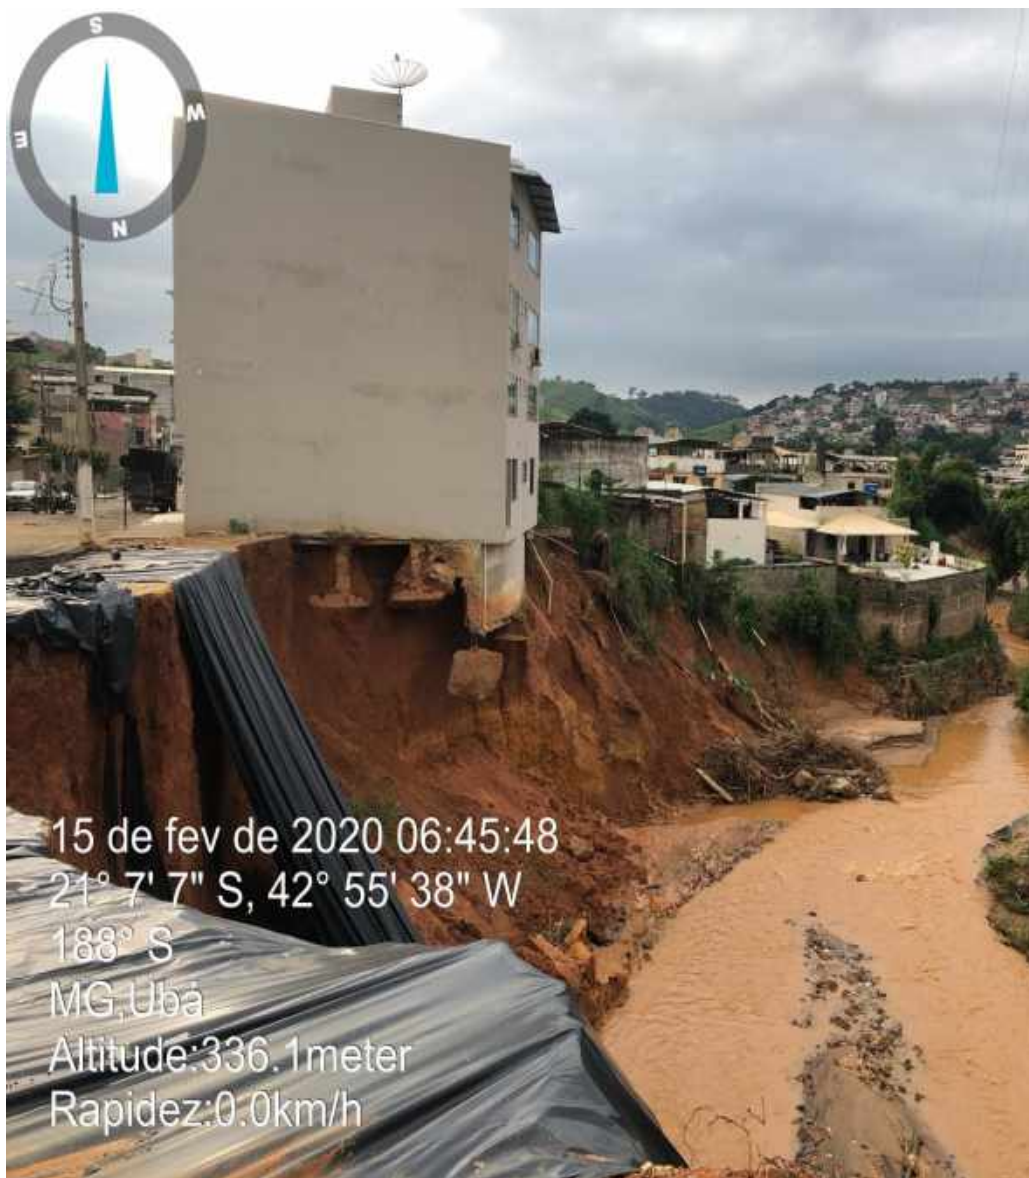
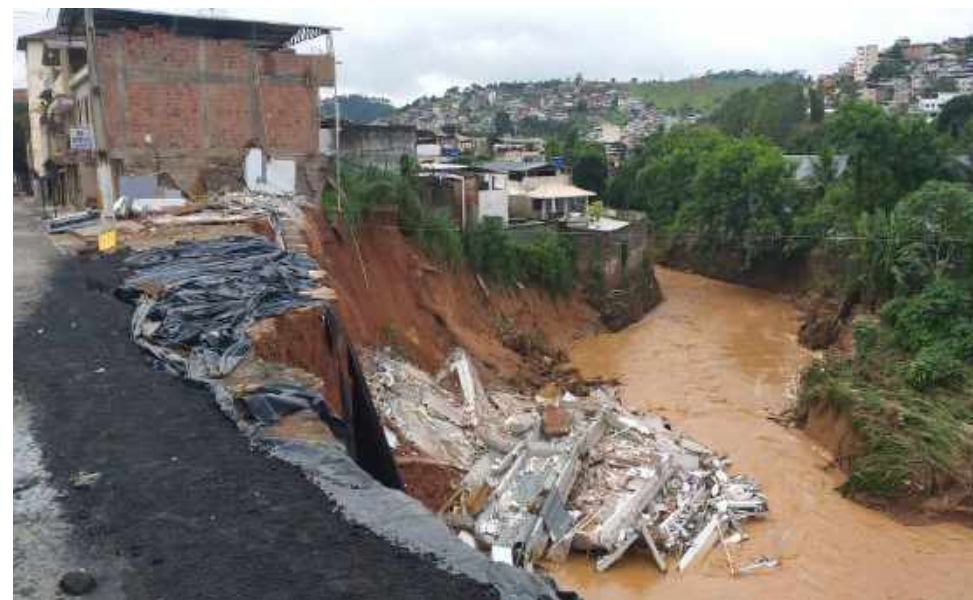
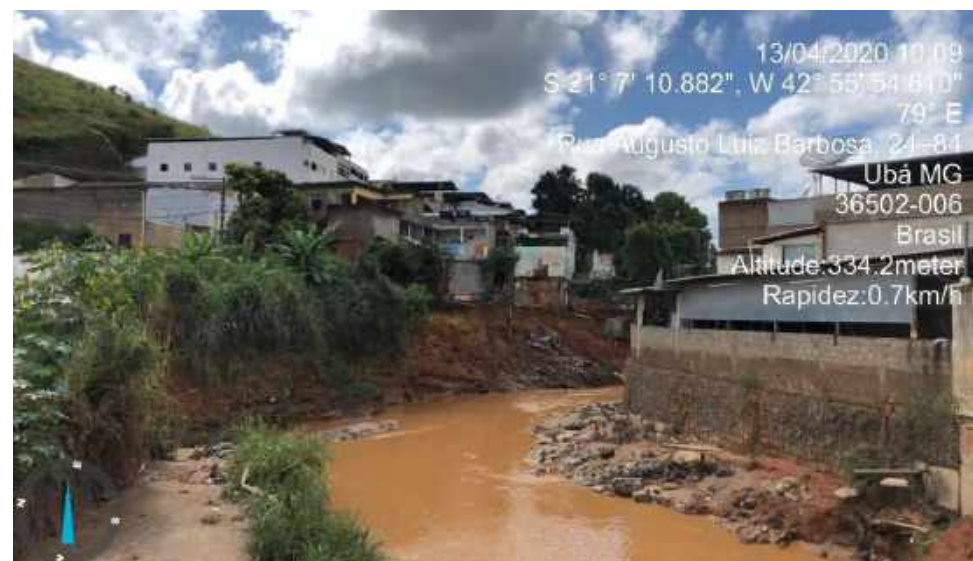
AV. JOÃO GROPPPO E RUA CAPITÃO TEIXEIRA PINTO, INÊS GROPPPO

RISCO GEOLÓGICO - MOVIMENTO DE MASSA, COLAPSO DE ESTRUTURAS E EROSÃO FUVIAL

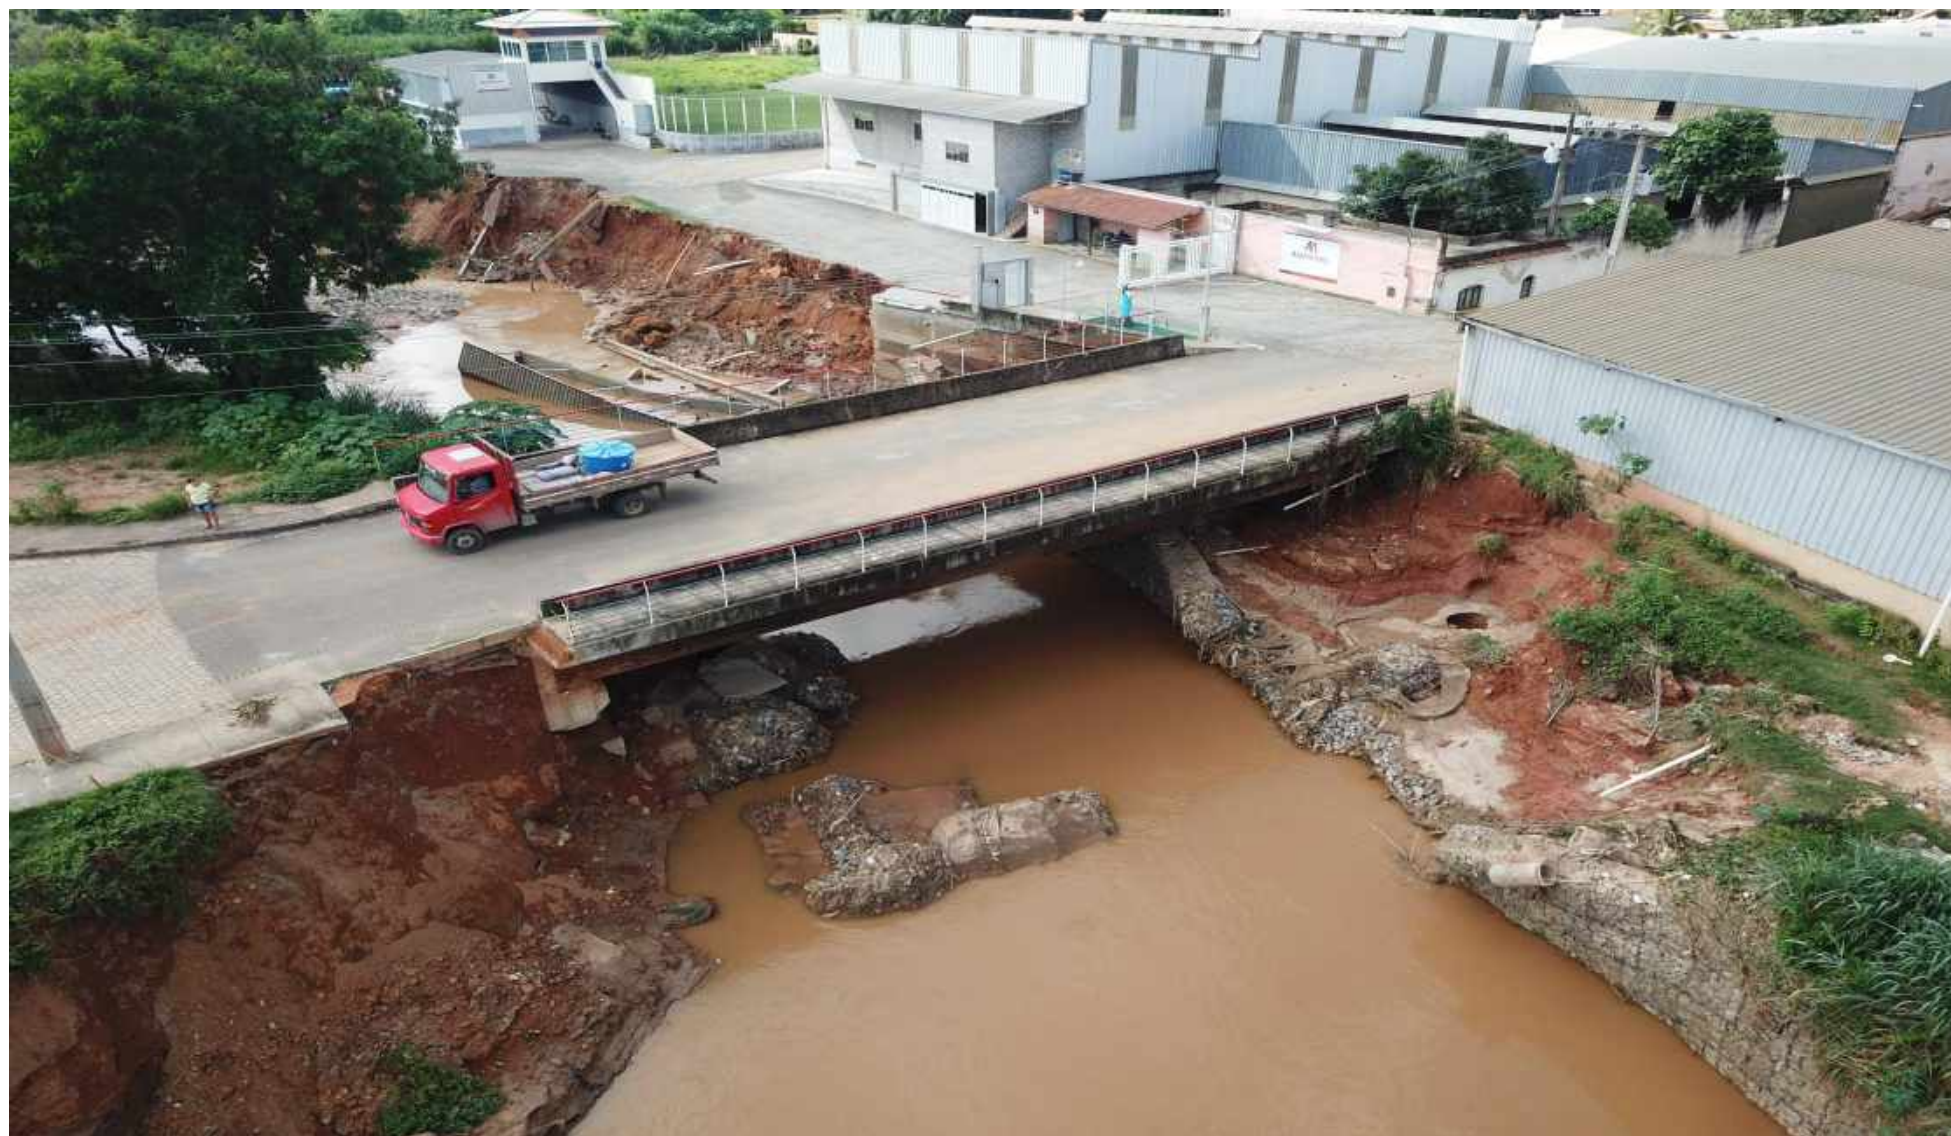
RUA INÊS GUIDUCCI, RUA ANA SOL E RUA MARCILIA GAZOLLA CANDIAN, MEU SONHO

RISCO HIDROLÓGICO - ALAGAMENTO E EROSÃO FUVIAL

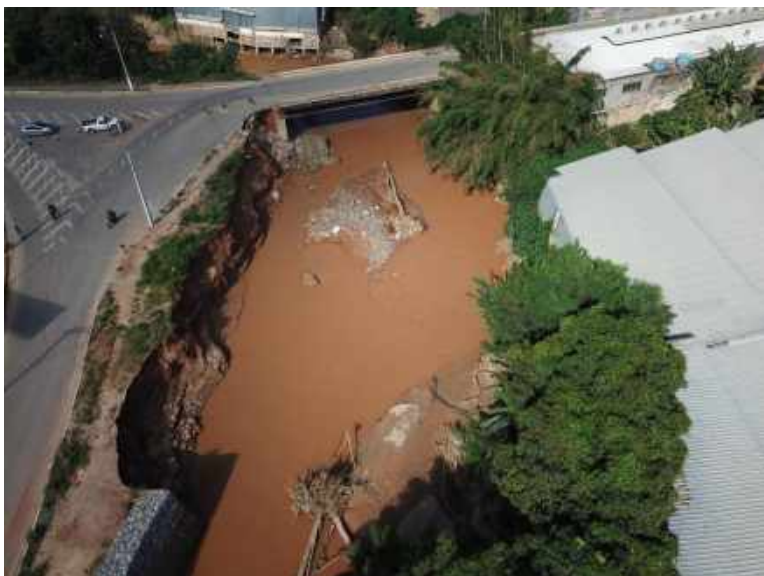
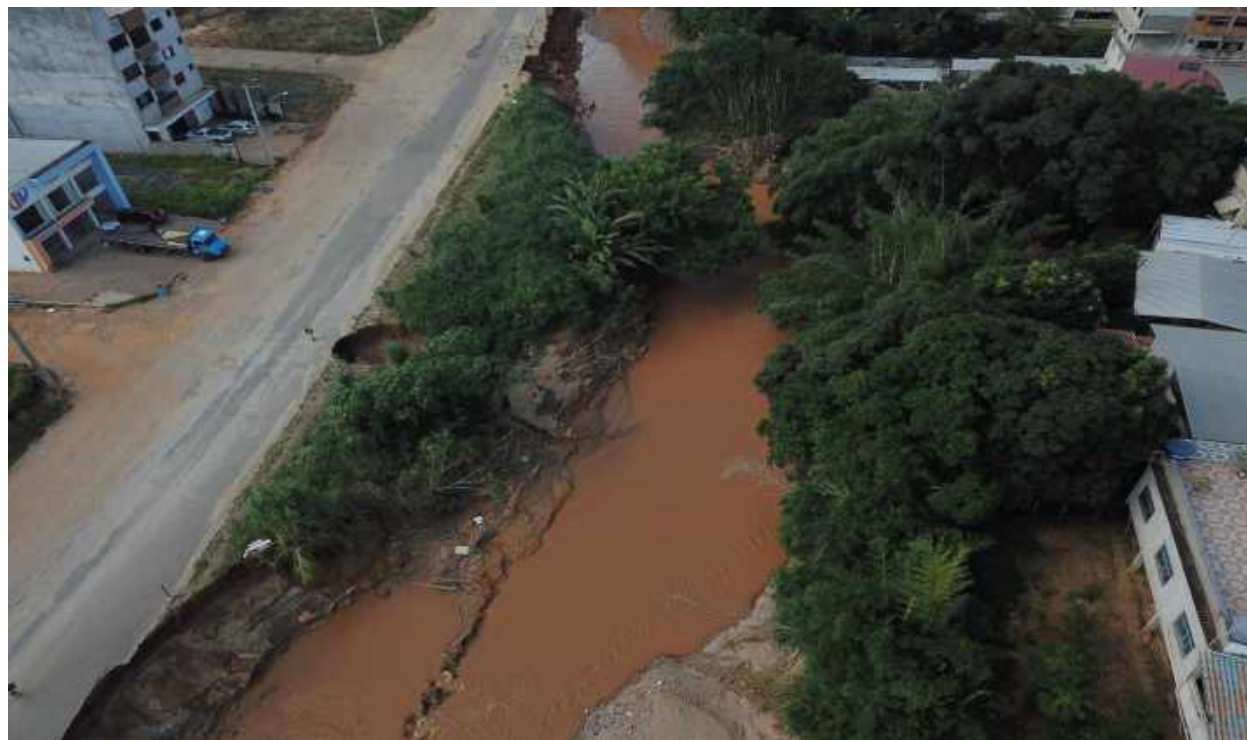
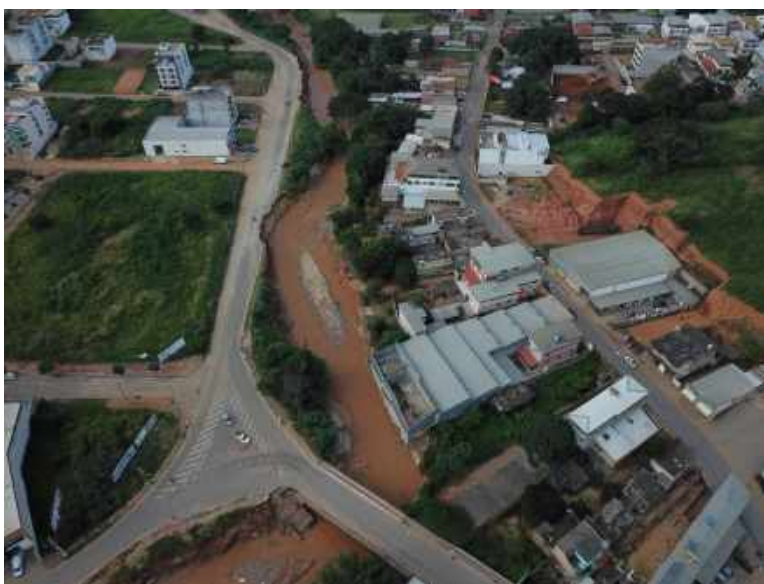
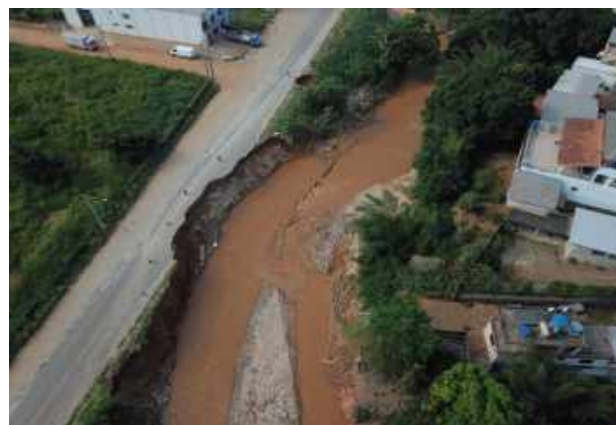
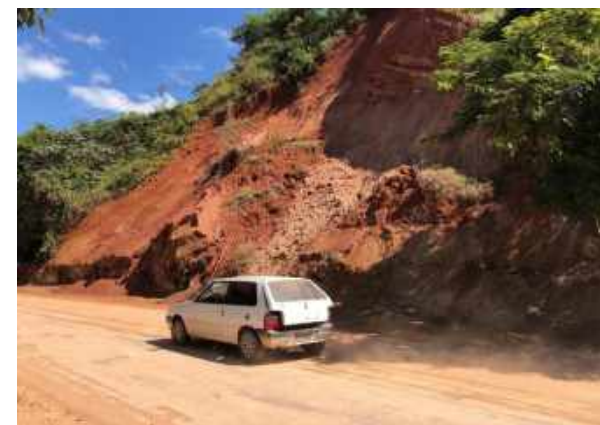
AV. PAULINO FERNANDES E RUA ELIAS ANTÔNIO LAUD, PAULINO FERNANDES

RISCO GEOLÓGICO E HIDROLÓGICO - EROSIÃO FLUVIAL E MOVIMENTO DE MASSA

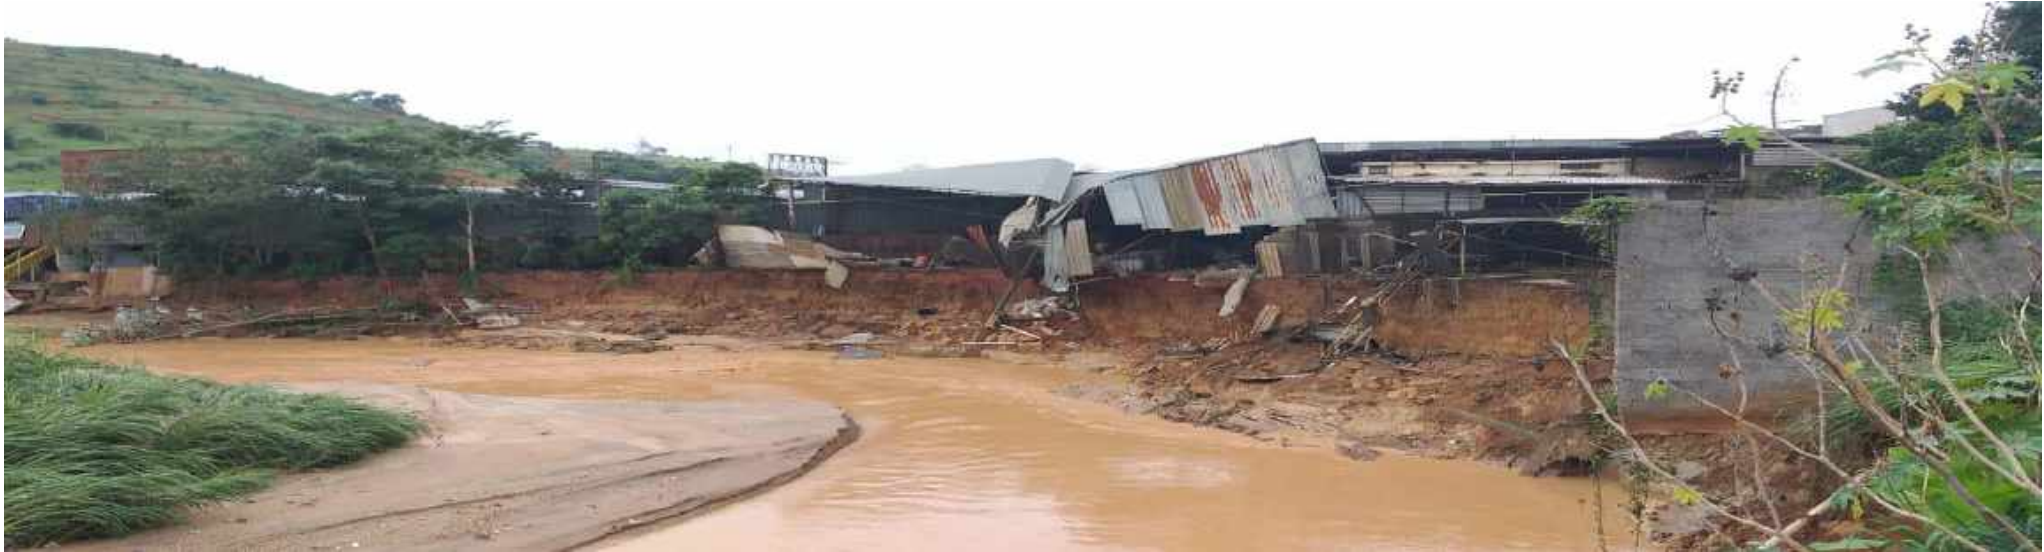
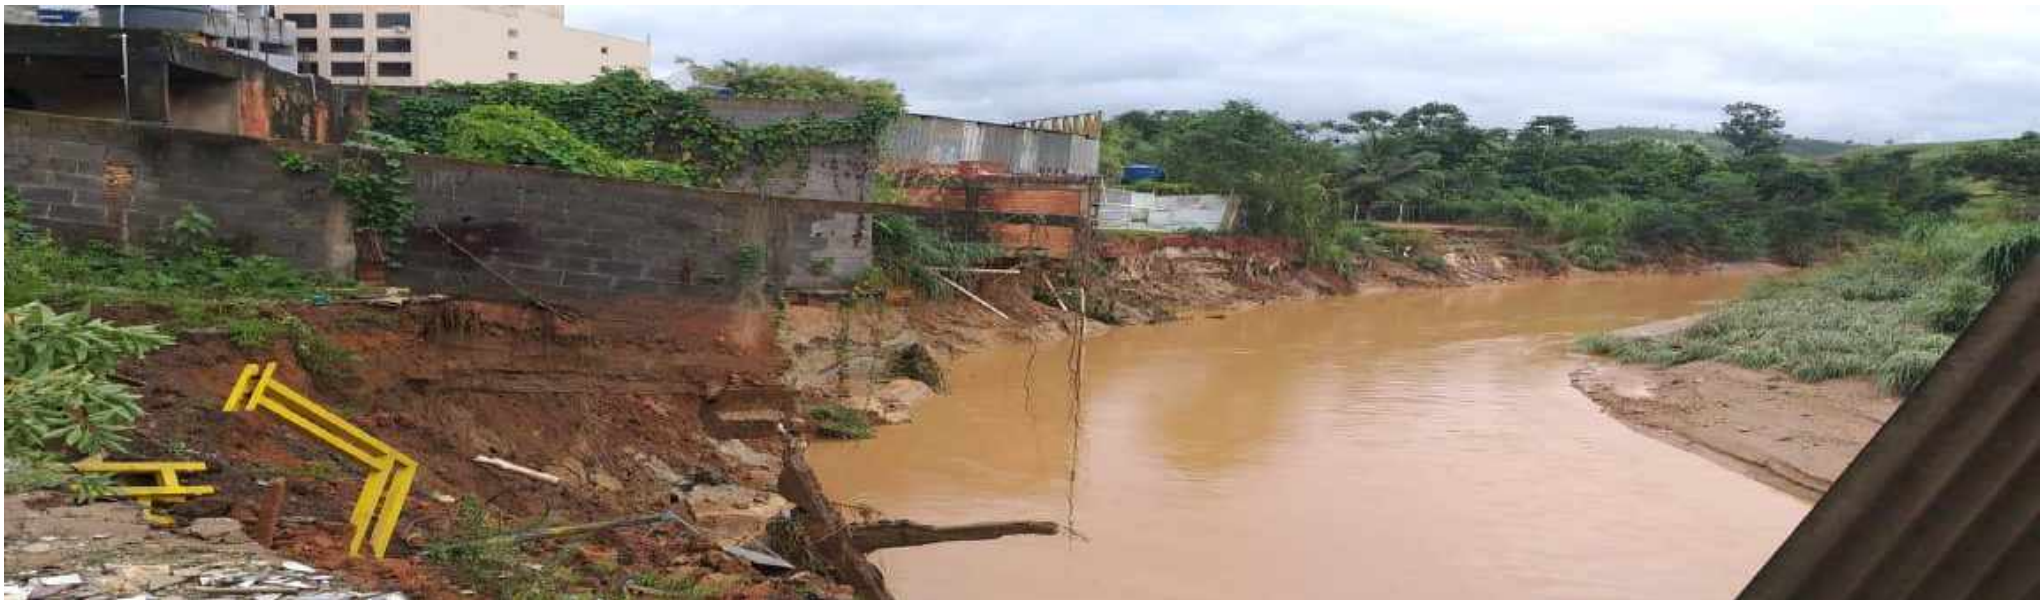
AV. SENADOR LEVINDO COELHO, SANTA ALICE

RISCO GEOLÓGICO E HIDROLÓGICO - ALAGAMENTO E EROSÃO FUVIAL

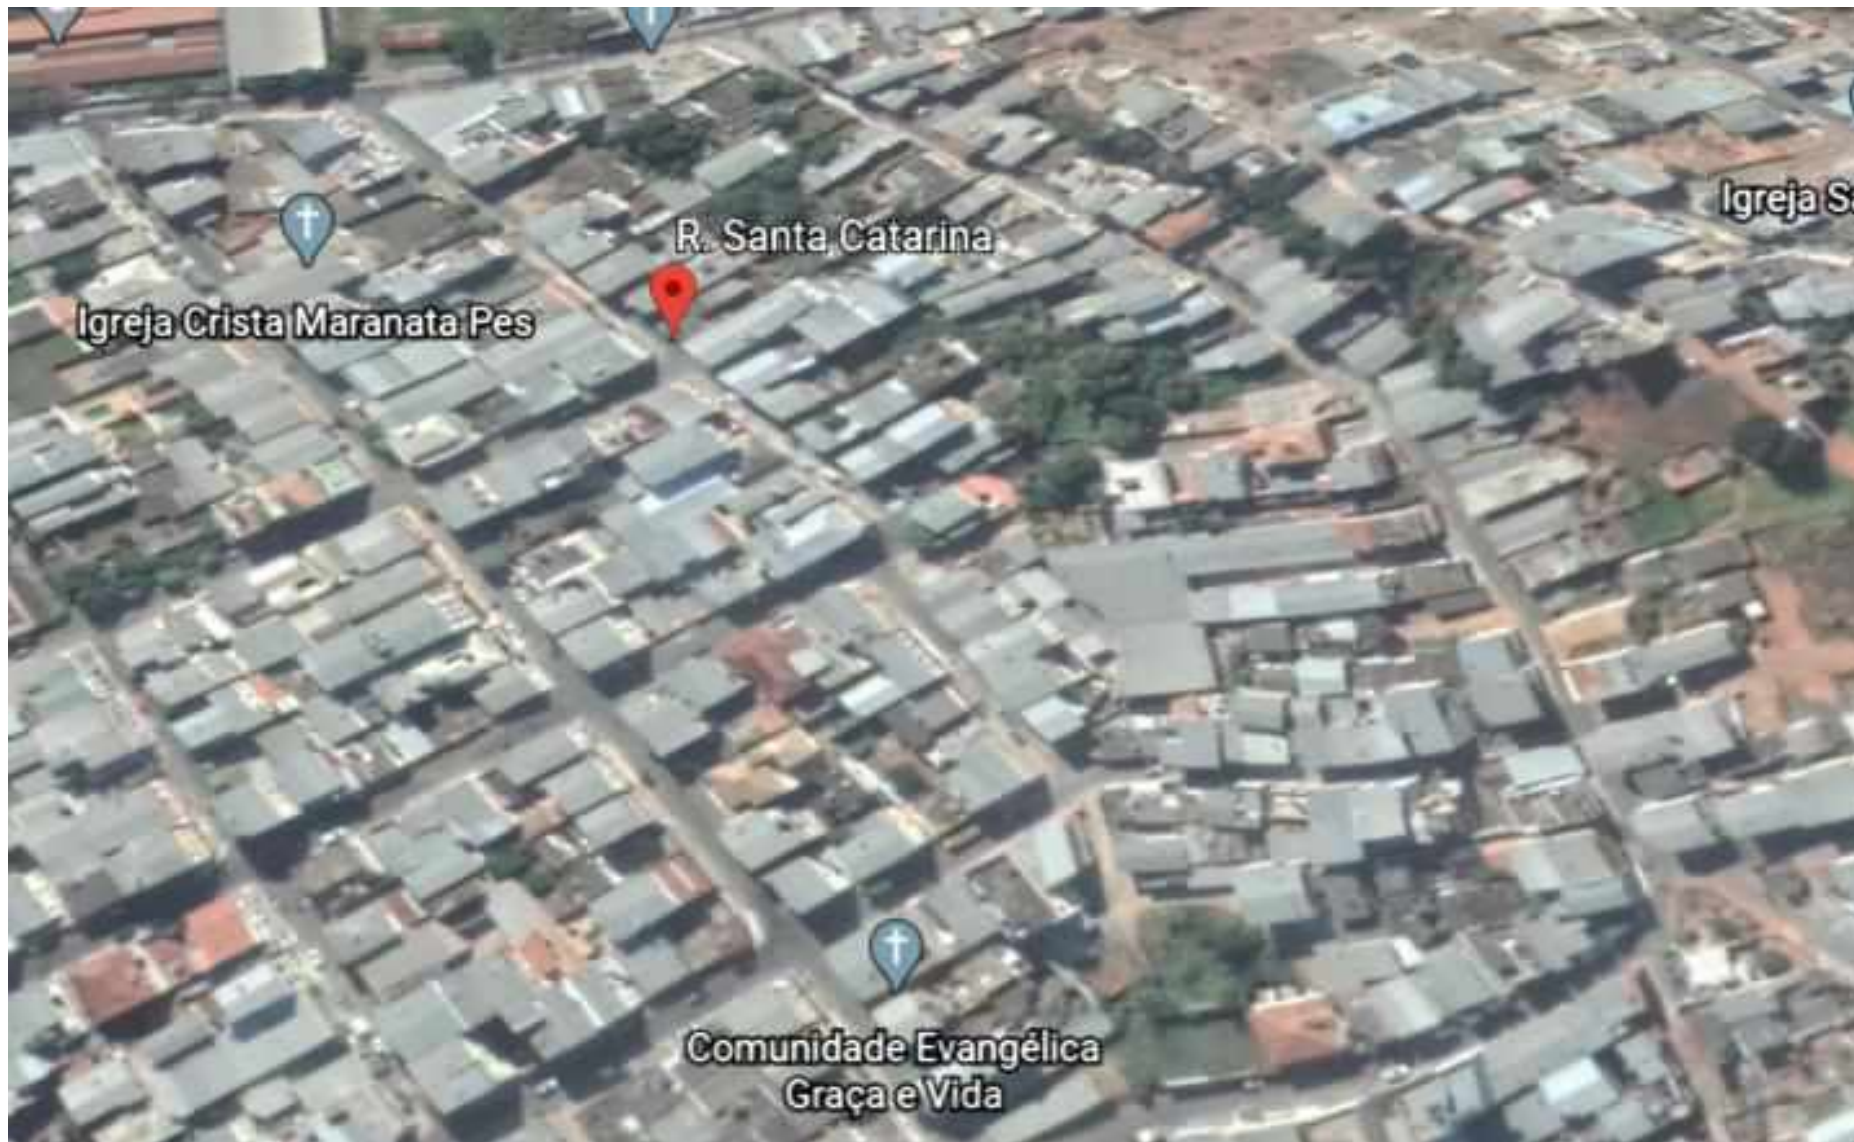
RUA JOSÉ T. DE ABREU, RUA SANTA CATARINA E RUA MAURI MARTINS DE OLIVEIRA, SANTA BERNADETE

RISCO GEOLÓGICO E HIDROLÓGICO - COLAPSO DE ESTRUTURAS

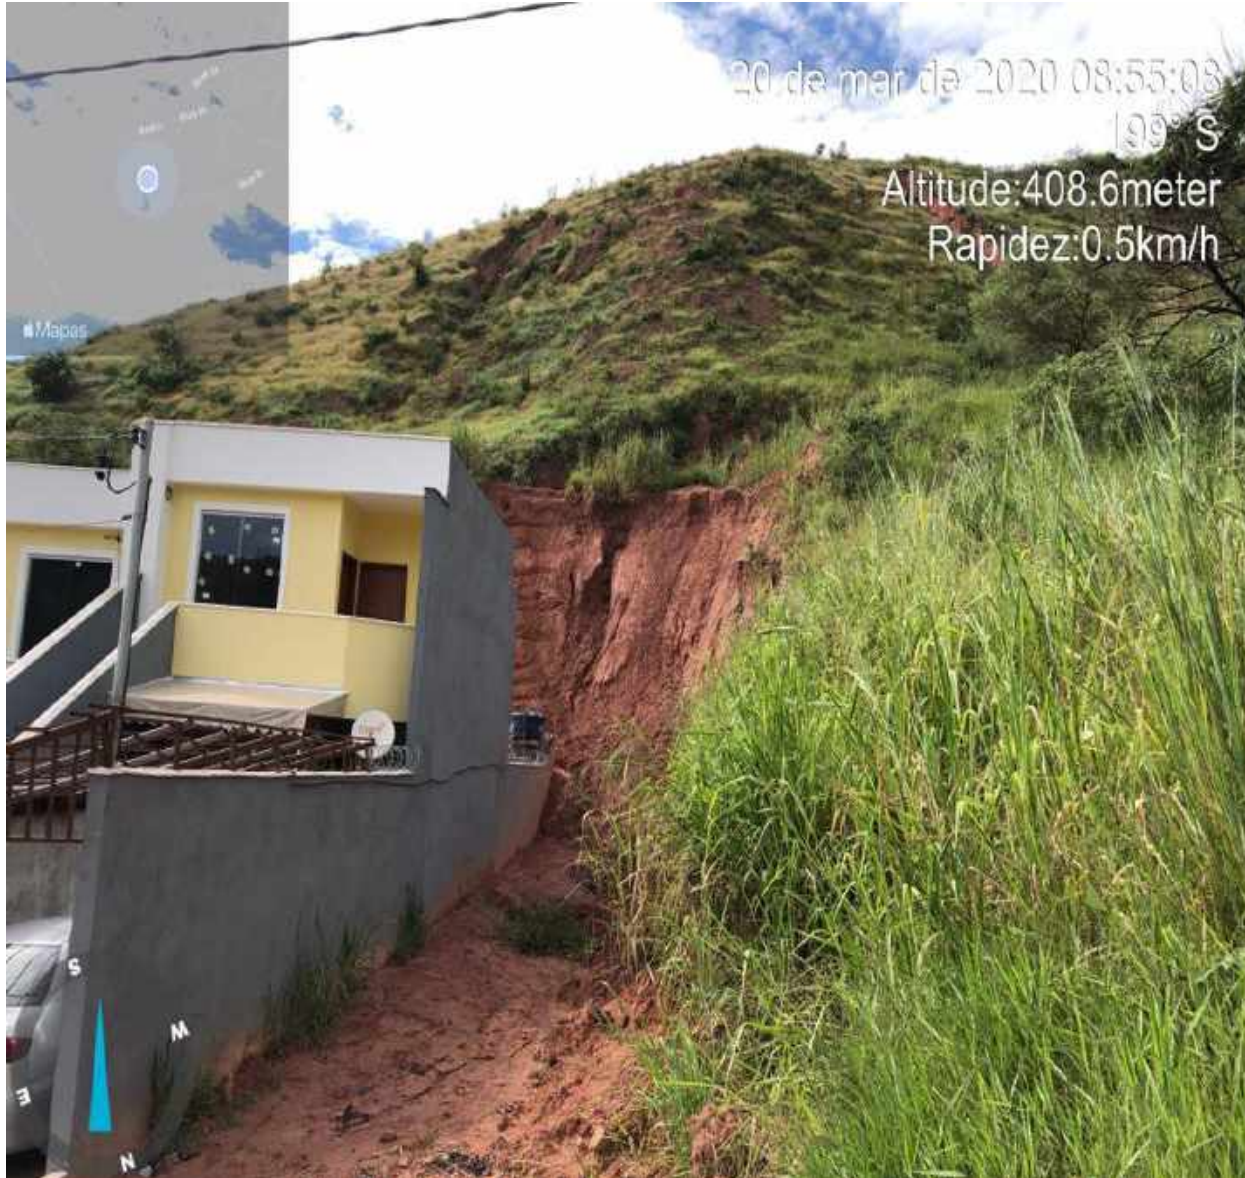
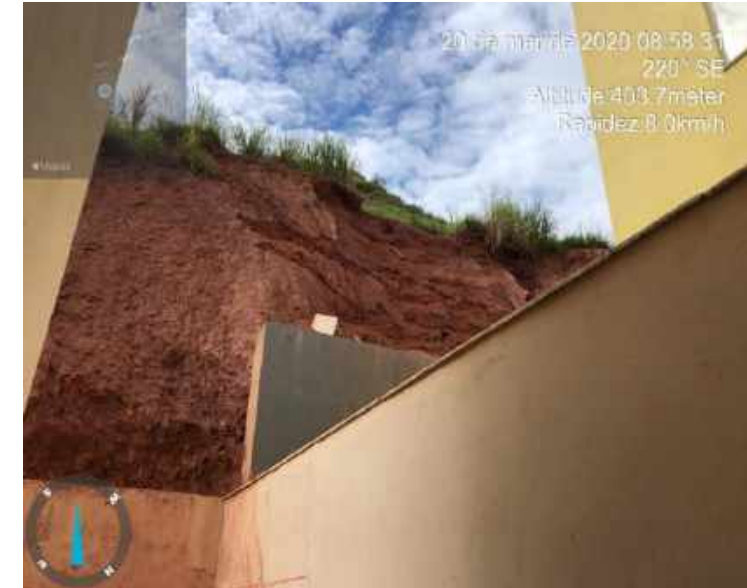
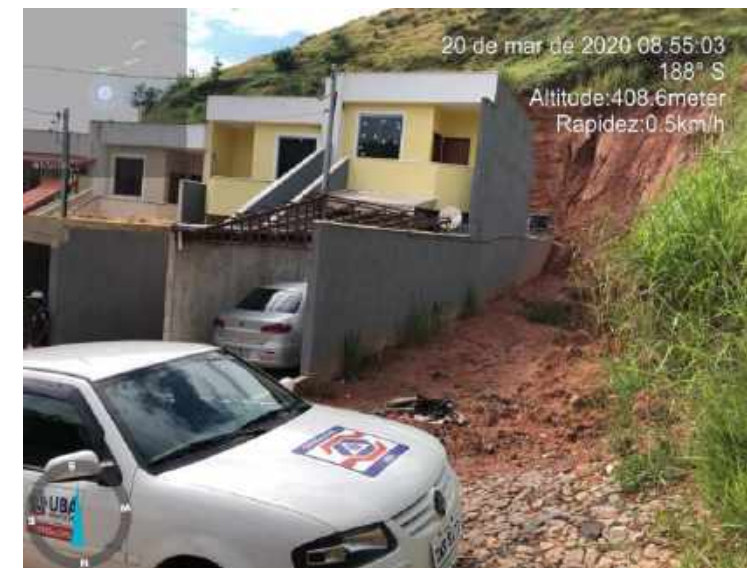
DIVERSAS RUAS, SANTA EDWIRGES

RISCO GEOLÓGICO E HIDROLÓGICO - VOÇOROCA E MOVIMENTO DE MASSA

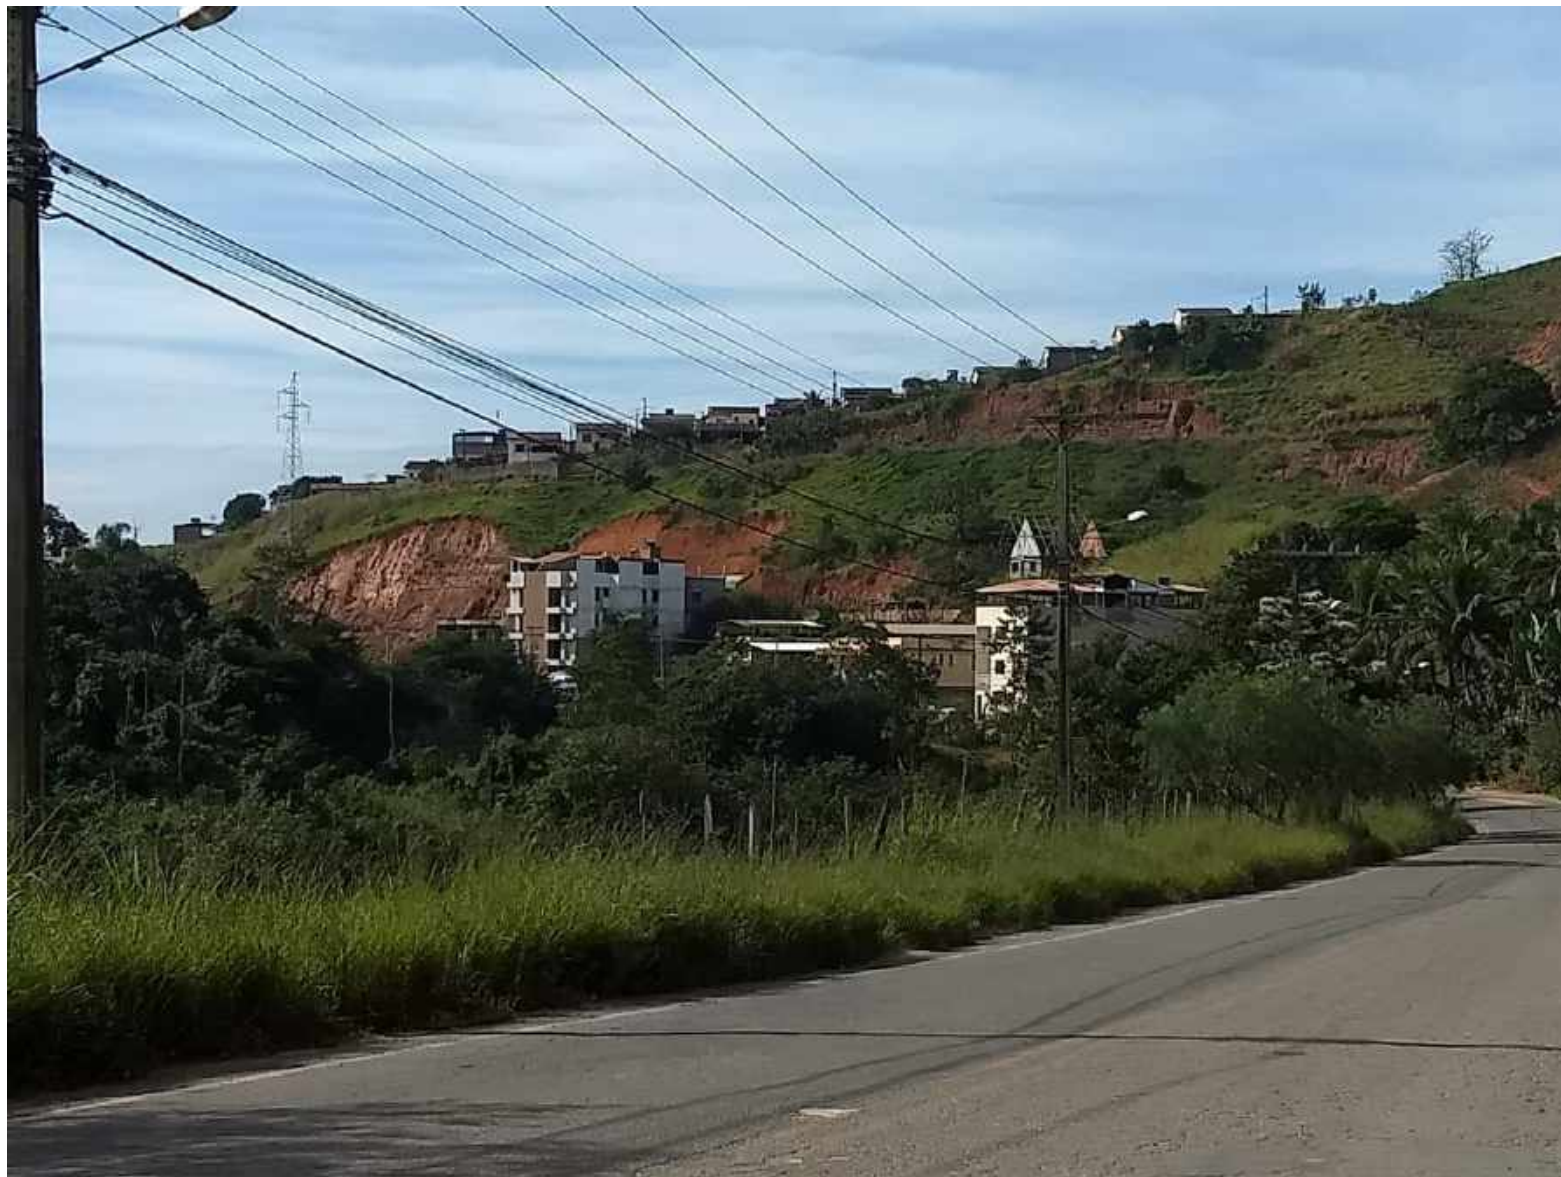
AV. PRESIDENTE JUSCELINO KUBITSCHEK DE OLIVEIRA, VALE DO YPÊ

RISCO GEOLÓGICO - MOVIMENTO DE MASSA

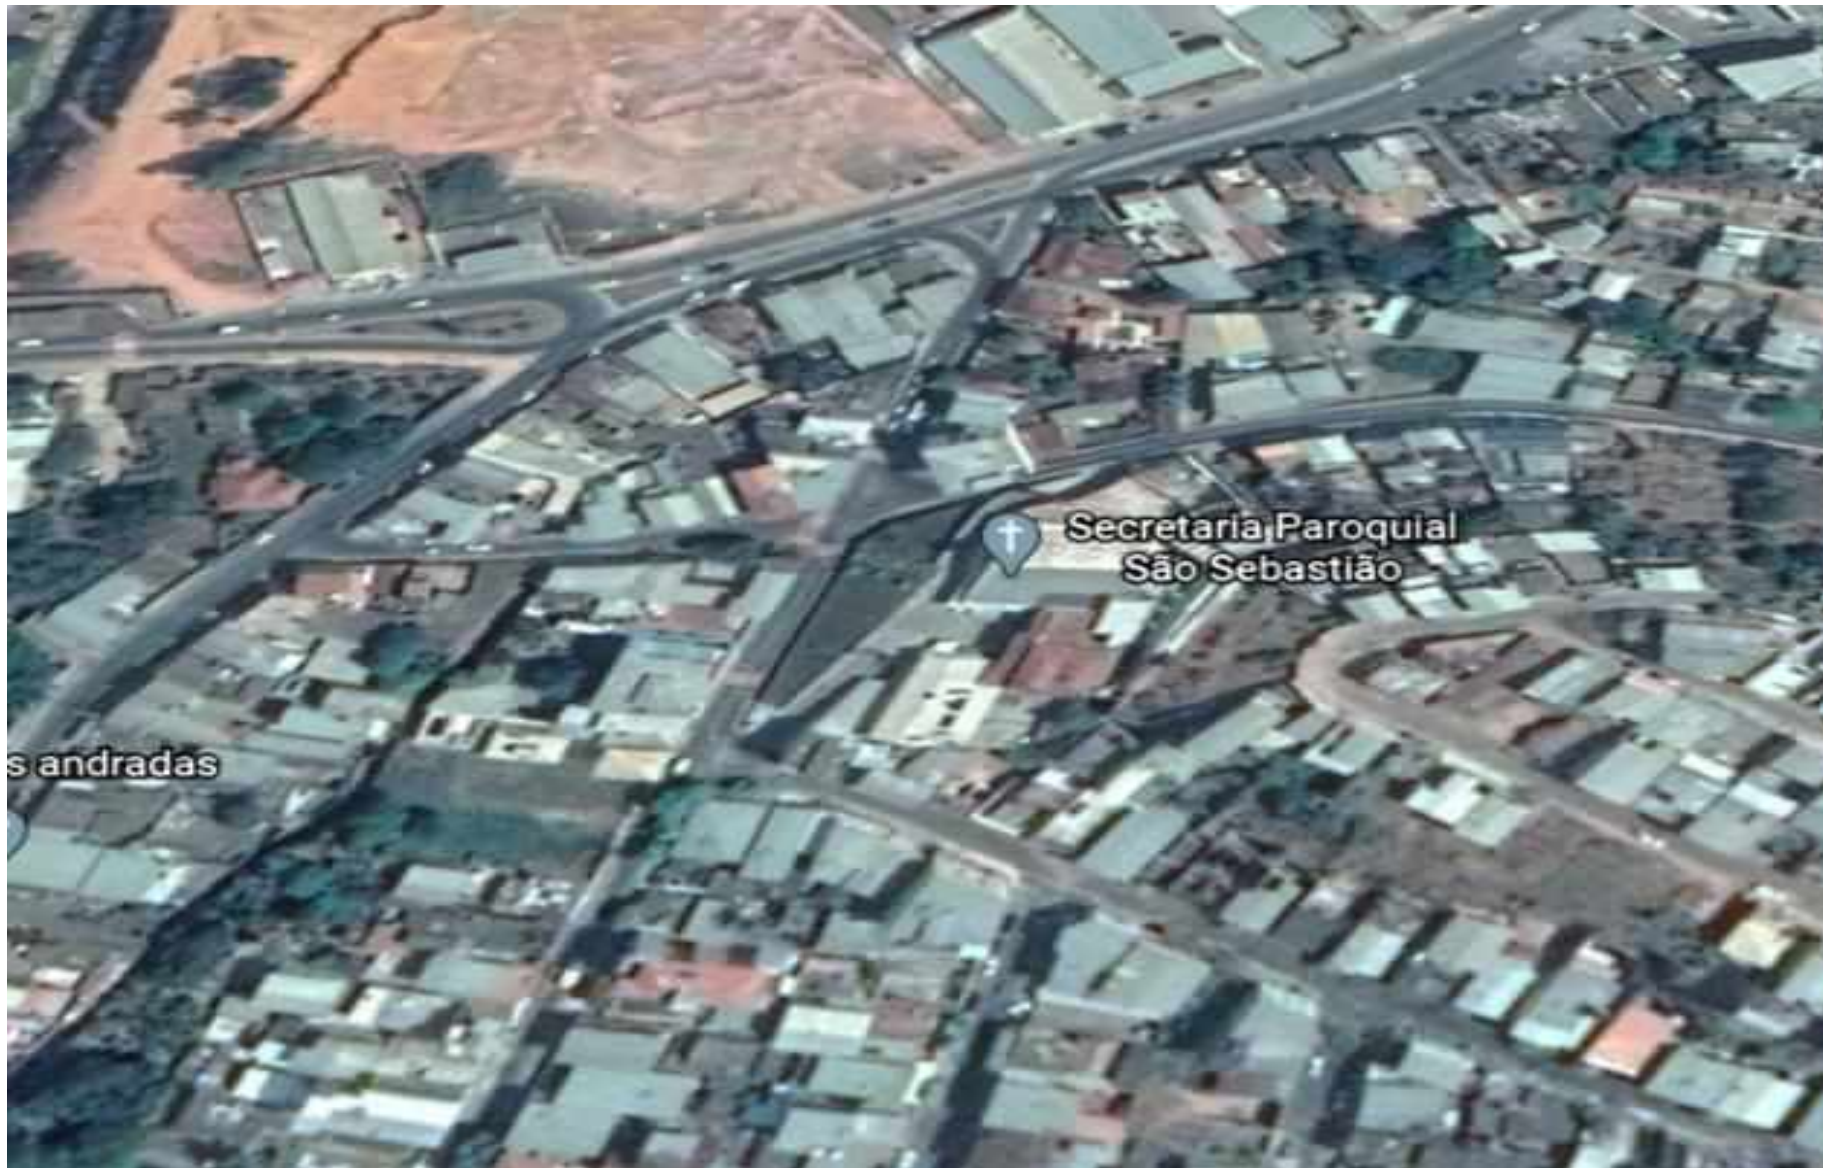
BECO DO SAPO, WALDEMAR DE CASTRO

RISCO HIDROLÓGICO - ALAGAMENTO
